# MAPA DE RISCO - NOVA ALIANÇA 2

## NOVA ALIANÇA 2

ALTO DA TEREZINHA

SETOR DE MONITORAMENTO DE  
ÁREAS DE RISCO - SEMAR

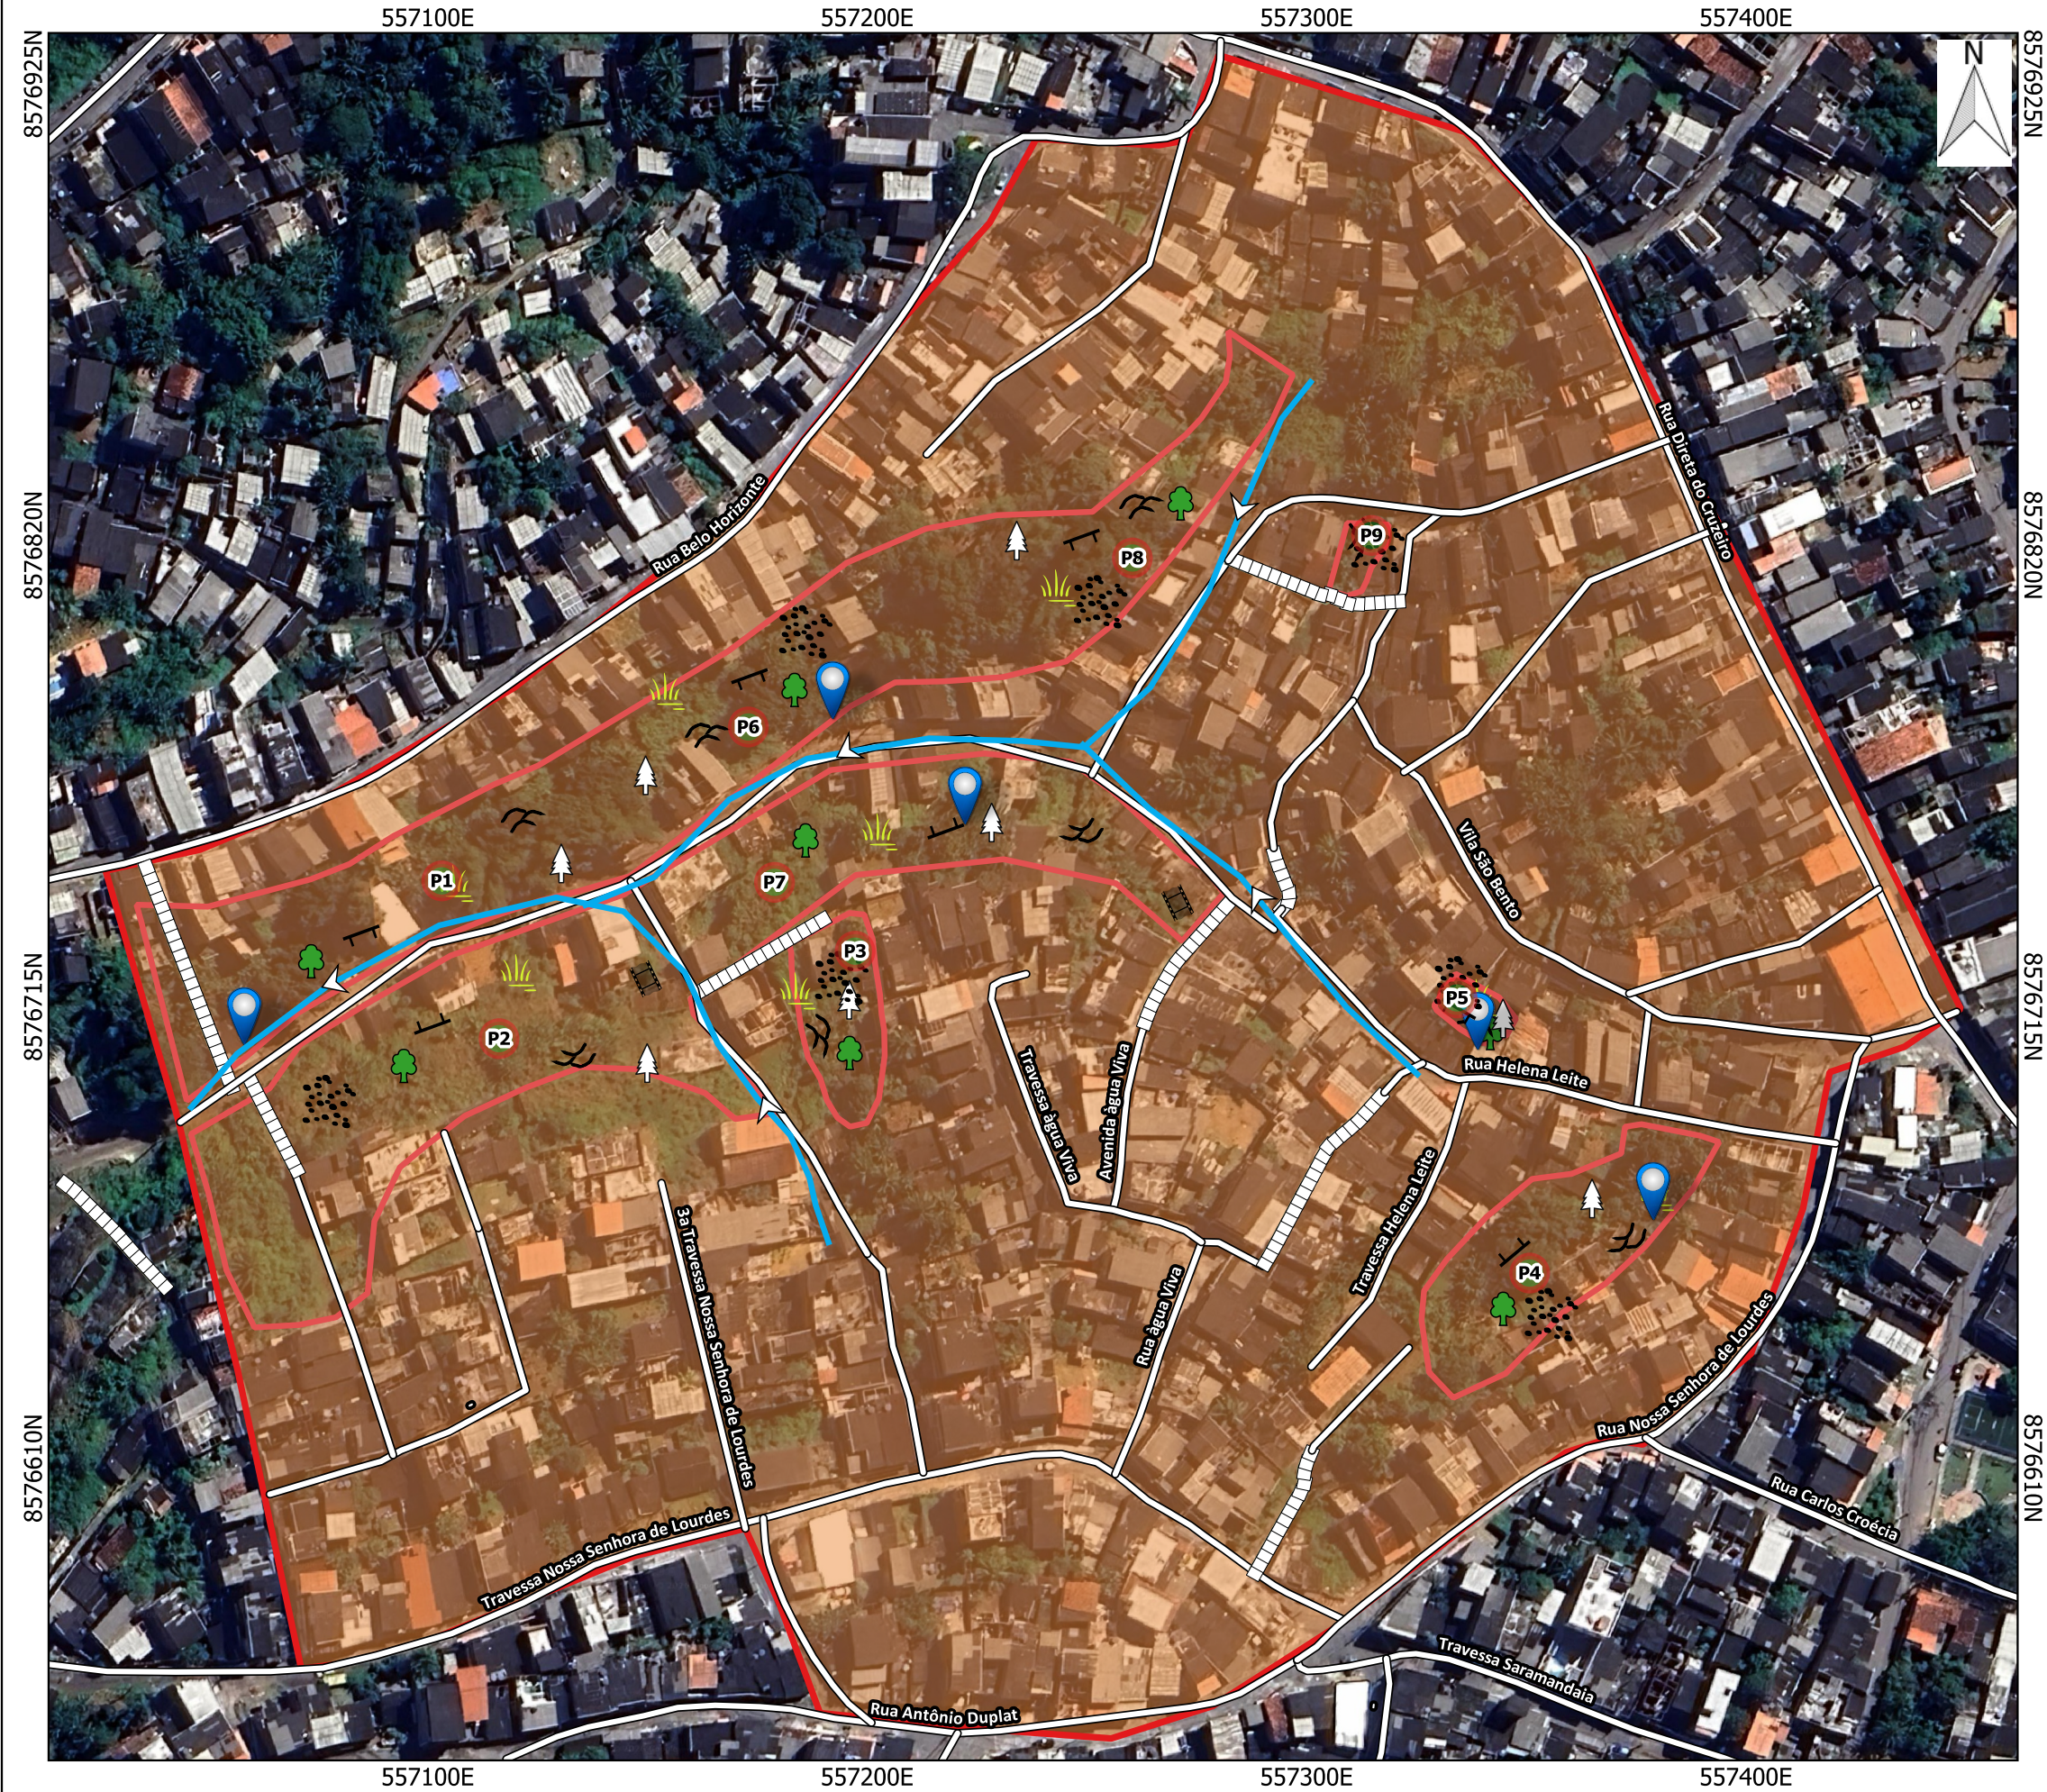
# MAPA DE MONITORAMENTO - NOVA ALIANÇA 2

- Área**  
Área de Risco
- Acesso**  
Escadaria  
Pavimentada
- Drenagem Natural**  
Sentido do Fluxo  
Curso d'Água
- Ponto de Monitoramento**  
Novo
- Vegetação**  
Árvore de Grande Porte  
Bananeira  
Capim Colonião
- Feição Antrópica do Terreno**  
Lançamento de Esgoto  
Lixo/Entulho  
Proteção Superficial do Talude  
Feição Instabilidade do Terreno  
Cicatriz de Deslizamento
- Risco**  
Deslizamento  
Alto

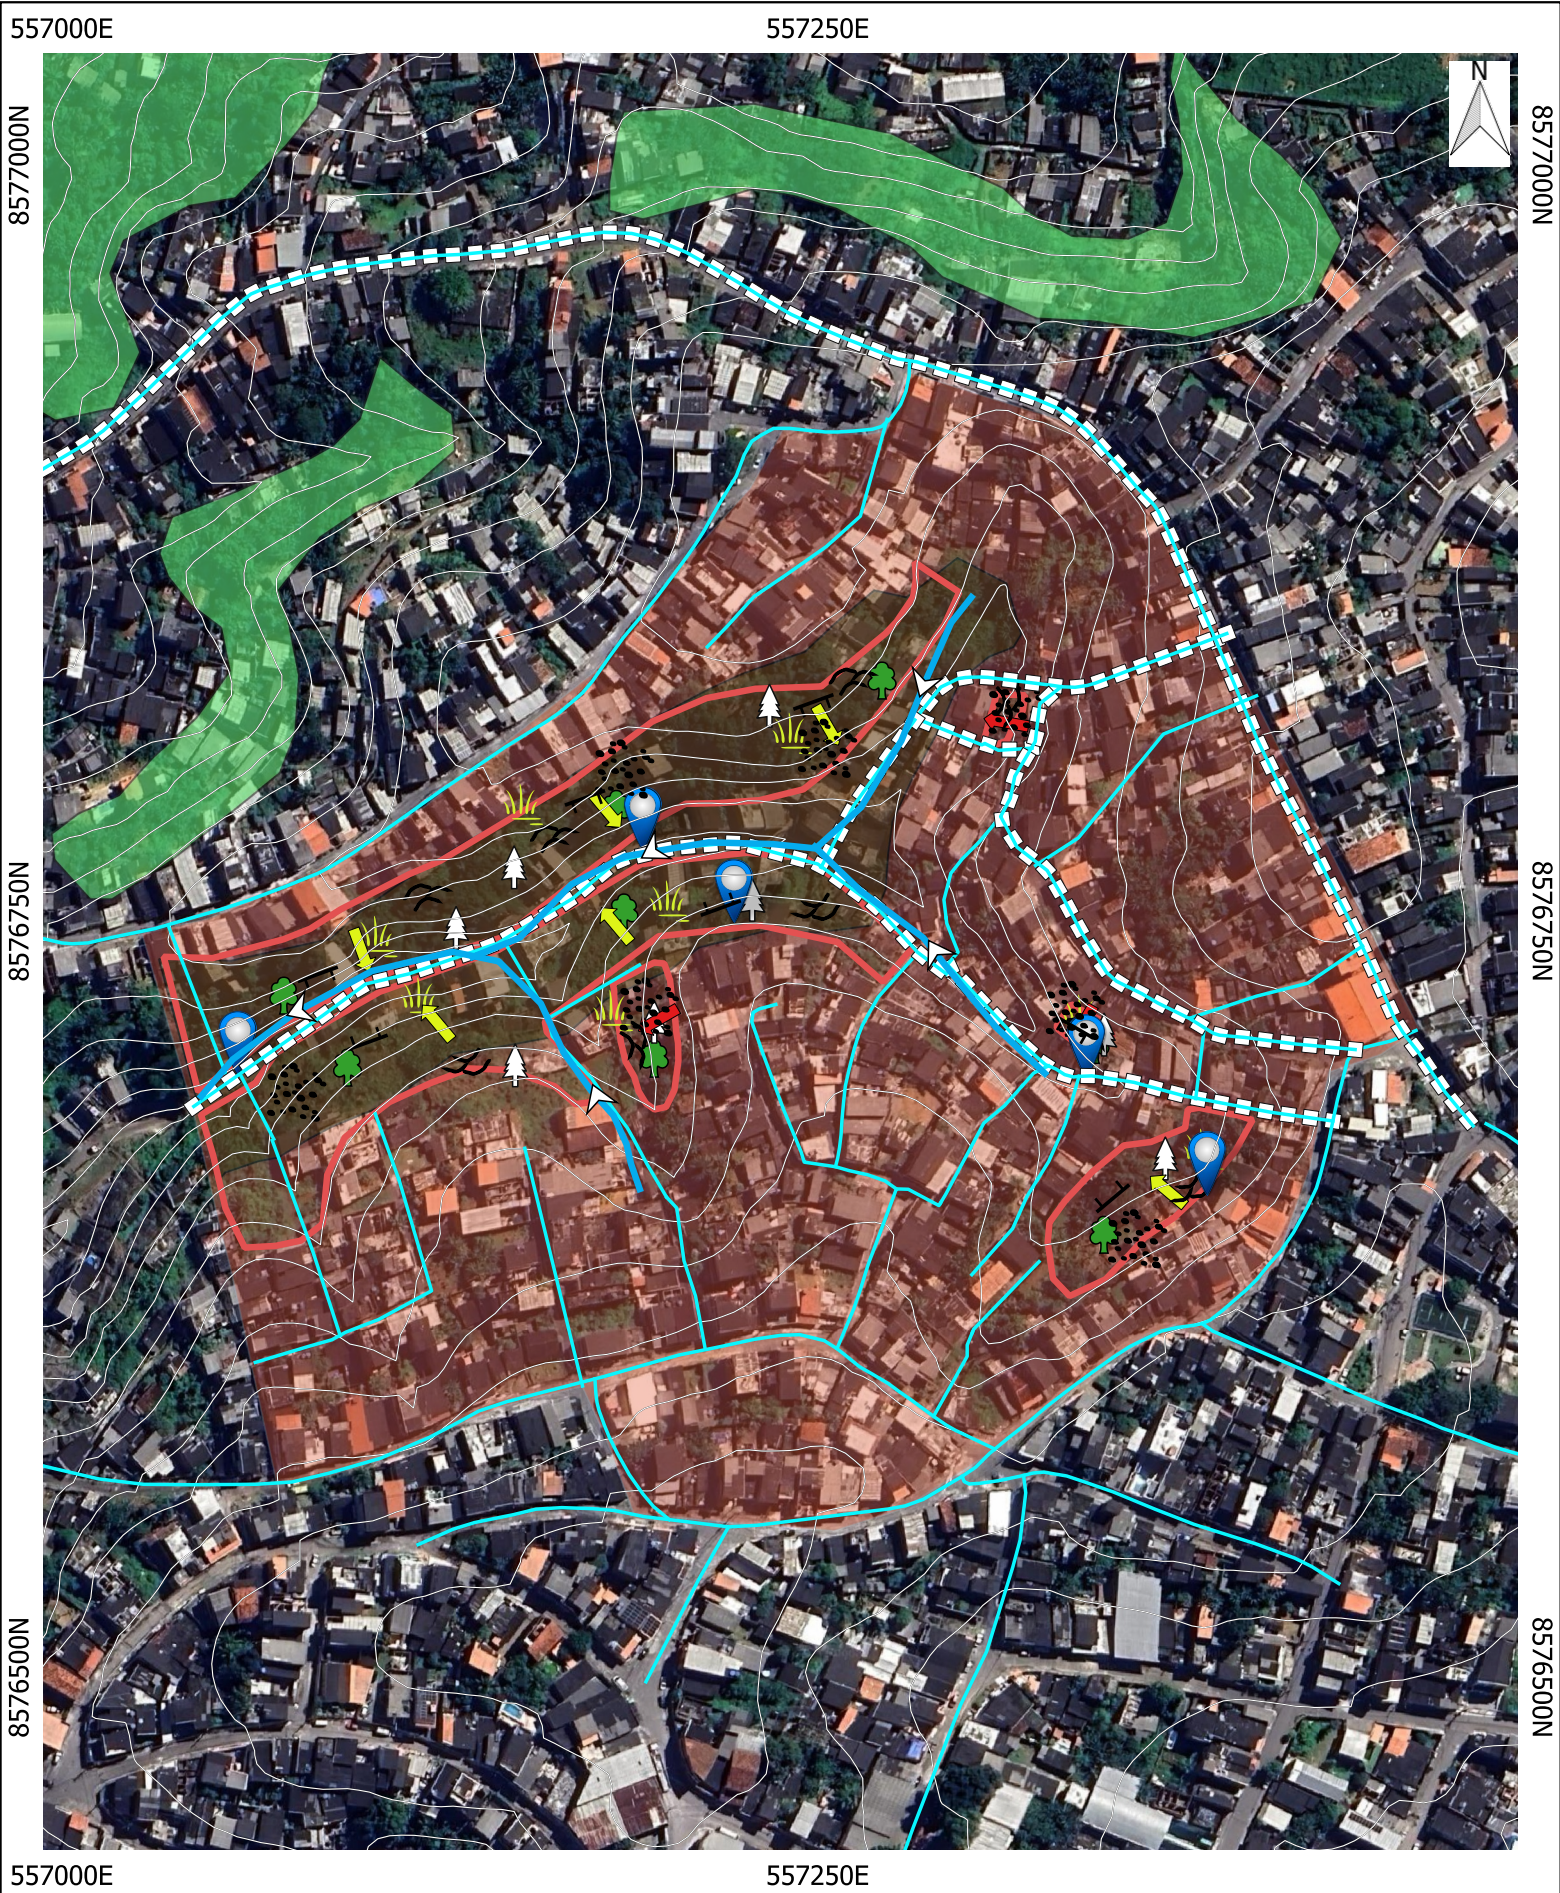
# MAPA DIAGNÓSTICO - NOVA ALIANÇA 2

| 1. LOCALIZAÇÃO | |
|---|---|
| Os pontos críticos identificados apresentaram fatores predisponentes para deslizamentos com grau de suscetibilidade a deslizamento de terra alto. Estes pontos possuem como principal agravante a instabilidade decorrente da ocupação indevida, gerando taludes de corte e promovendo o desconfinamento da encosta. O substrato remobilizado e o solo residual proveniente de rochas da Bacia do Recôncavo associado a lixo/entulho, lançamento de água servida/esgoto doméstico a supressão da vegetação natural e/ou substituição desta por capim colônião e bananeiras pelos moradores, contribuindo para o aumento do risco geológico. Além disso, algumas feições de instabilidades foram observadas, como: cicatriz de deslizamento, sobrecarga de edificações na crista e cortes verticalizados. | |
| Alto | |
