# MAPA DE RISCO - NOVA ALIANCA

DEFESA CIVIL DE SALVADOR

MAPA DIAGNÓSTICO - NOVA ALIANCA

Relatório Diagnóstico

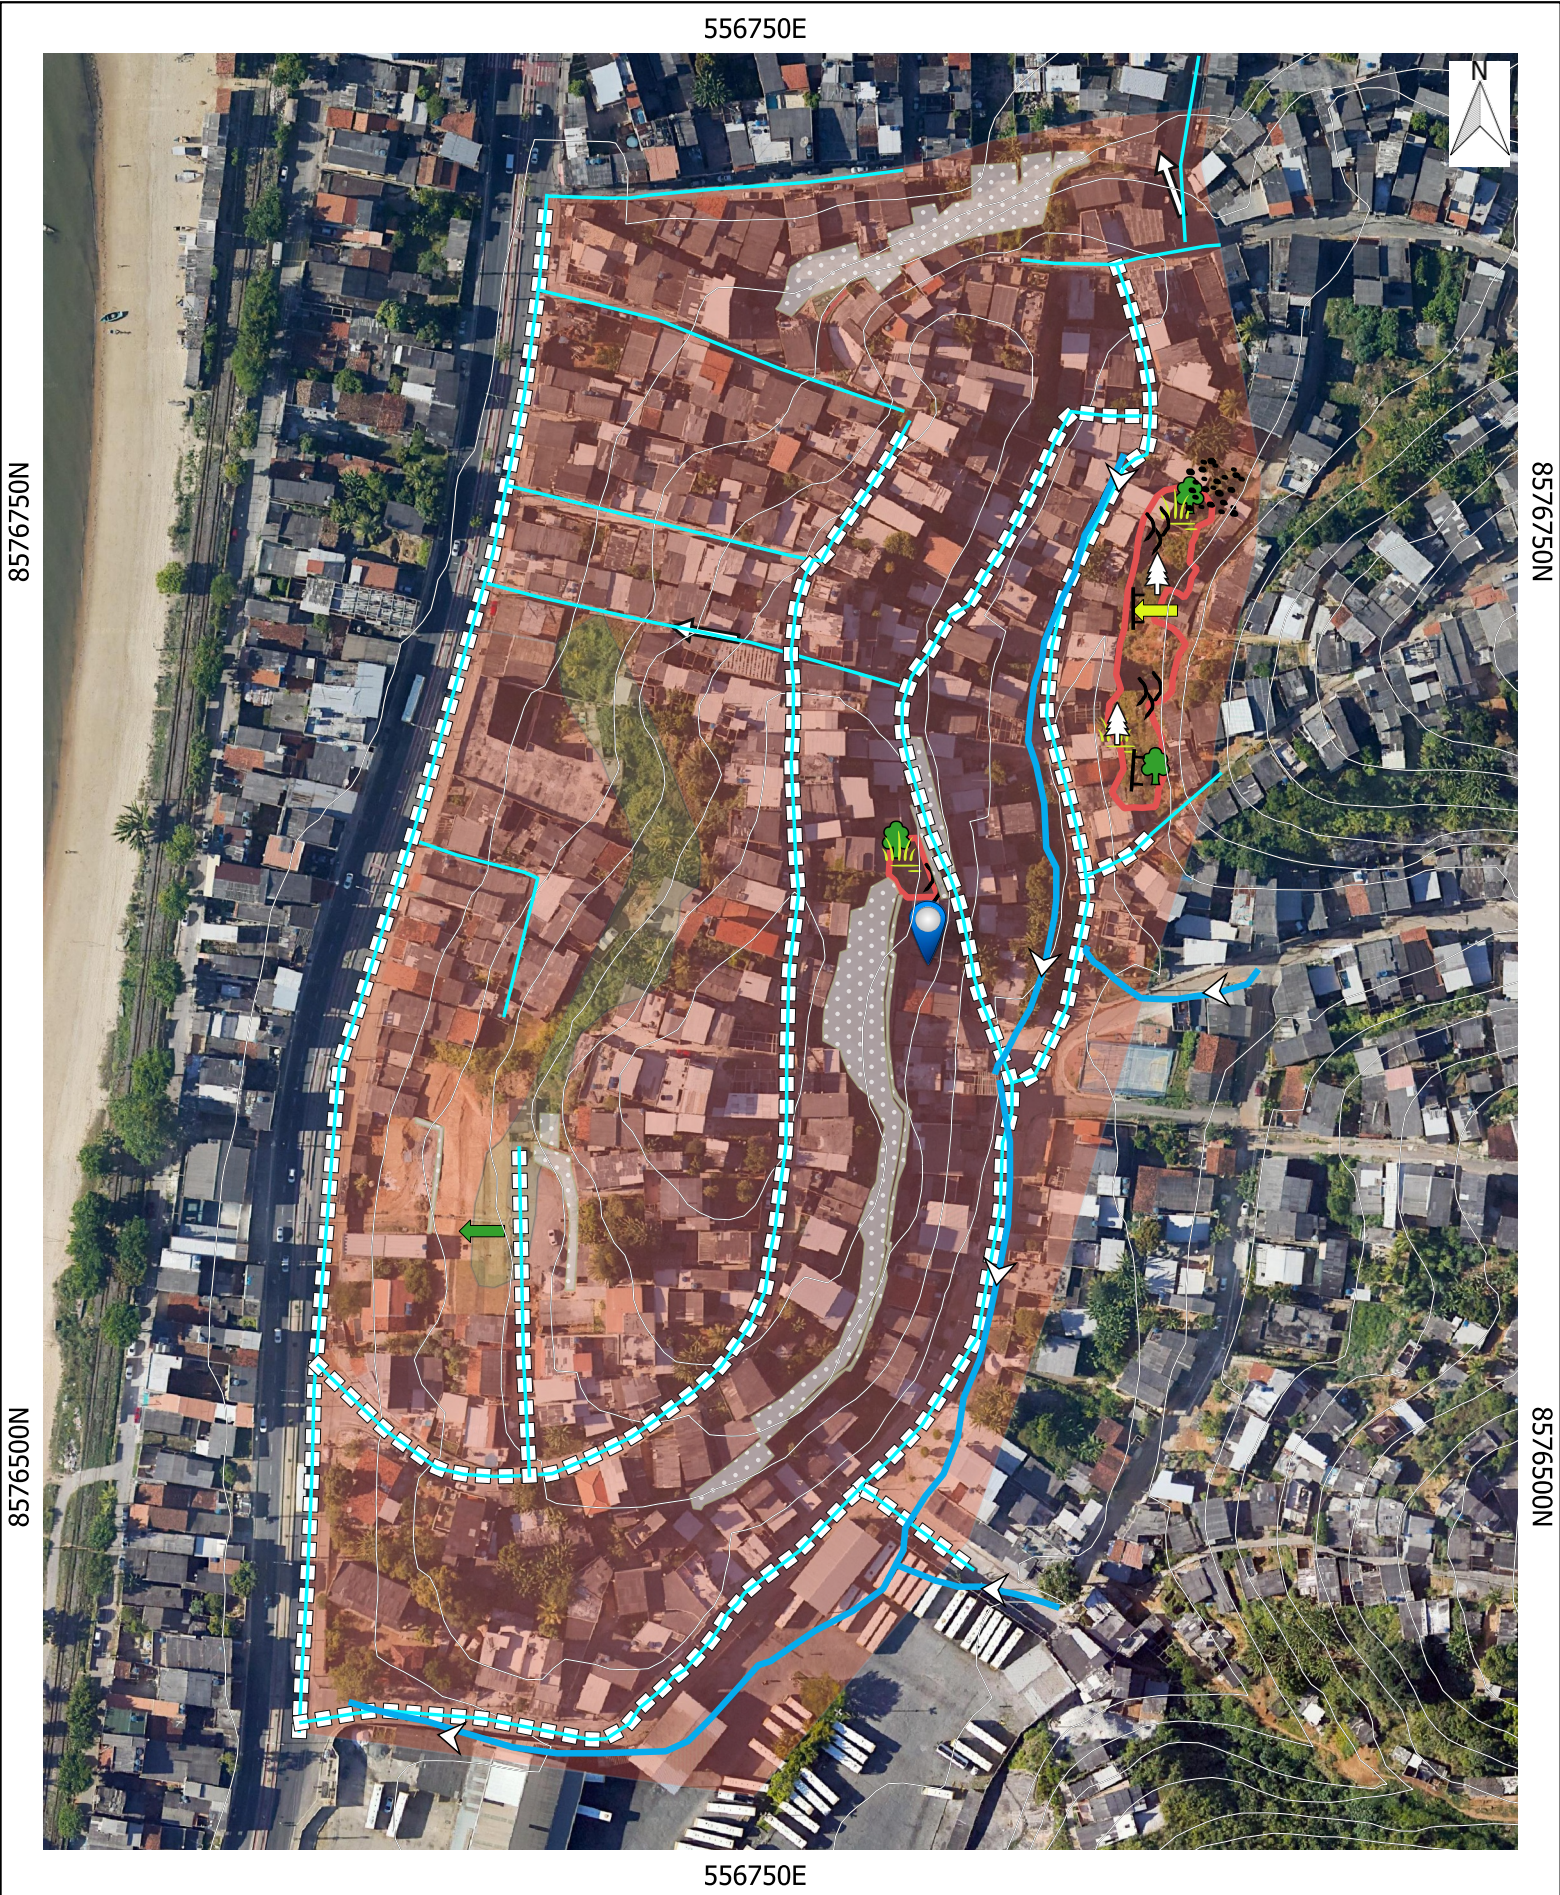
2.3 Drenagem Área drenada por um curso d'água de pequeno porte, que percorre o flanco oeste no sentido sul, com inflexão para leste, onde ultrapassa os limites da poligonal em direção ao mar. O córrego encontra-se completamente confinado ao longo de sua extensão por galerias. Na Rua Brasil, recentemente foram realizadas obras de macrodrenagem, que resultaram no tamponamento do canal e na instalação de novos dispositivos de microdrenagem. A rede de esgotamento sanitário está presente em toda a área; No entanto no que se refere a drenagem, cerca de 80% da região conta com dispositivos de drenagem pluvial, os quais se encontram em condições precárias de conservação. Dessa forma, torna-se necessária a realização de manutenção e desobstrução desses dispositivos.

Esta poligonal encontra-se num vale em "U", sendo suas vertentes ocupadas de maneira desordenada. Durante o monitoramento é possível identificar algumas feições de instabilidade, como: cortes verticalizados na base das encostas e cicatriz de deslizamento de terra, e feições antrópicas, como: descarte de lixo/entulho e lançamento de água servida/esgoto doméstico. Além da presença de vegetação ineficiente ao longo das encostas. Após a análise do que foi observado e com base nos critérios atinentes ao risco geológico, a área está classificada como de alta suscetibilidade e vulnerabilidade a deslizamentos. Recomendando-se o monitoramento dos seis pontos críticos para deslizamentos de encostas na região.

Alto
