# MAPA DE RISCO - NOVA DIRETA

MAPA DIAGNÓSTICO - NOVA DIRETA

Relatório Diagnóstico

1.1 Denominação: Nova Direta

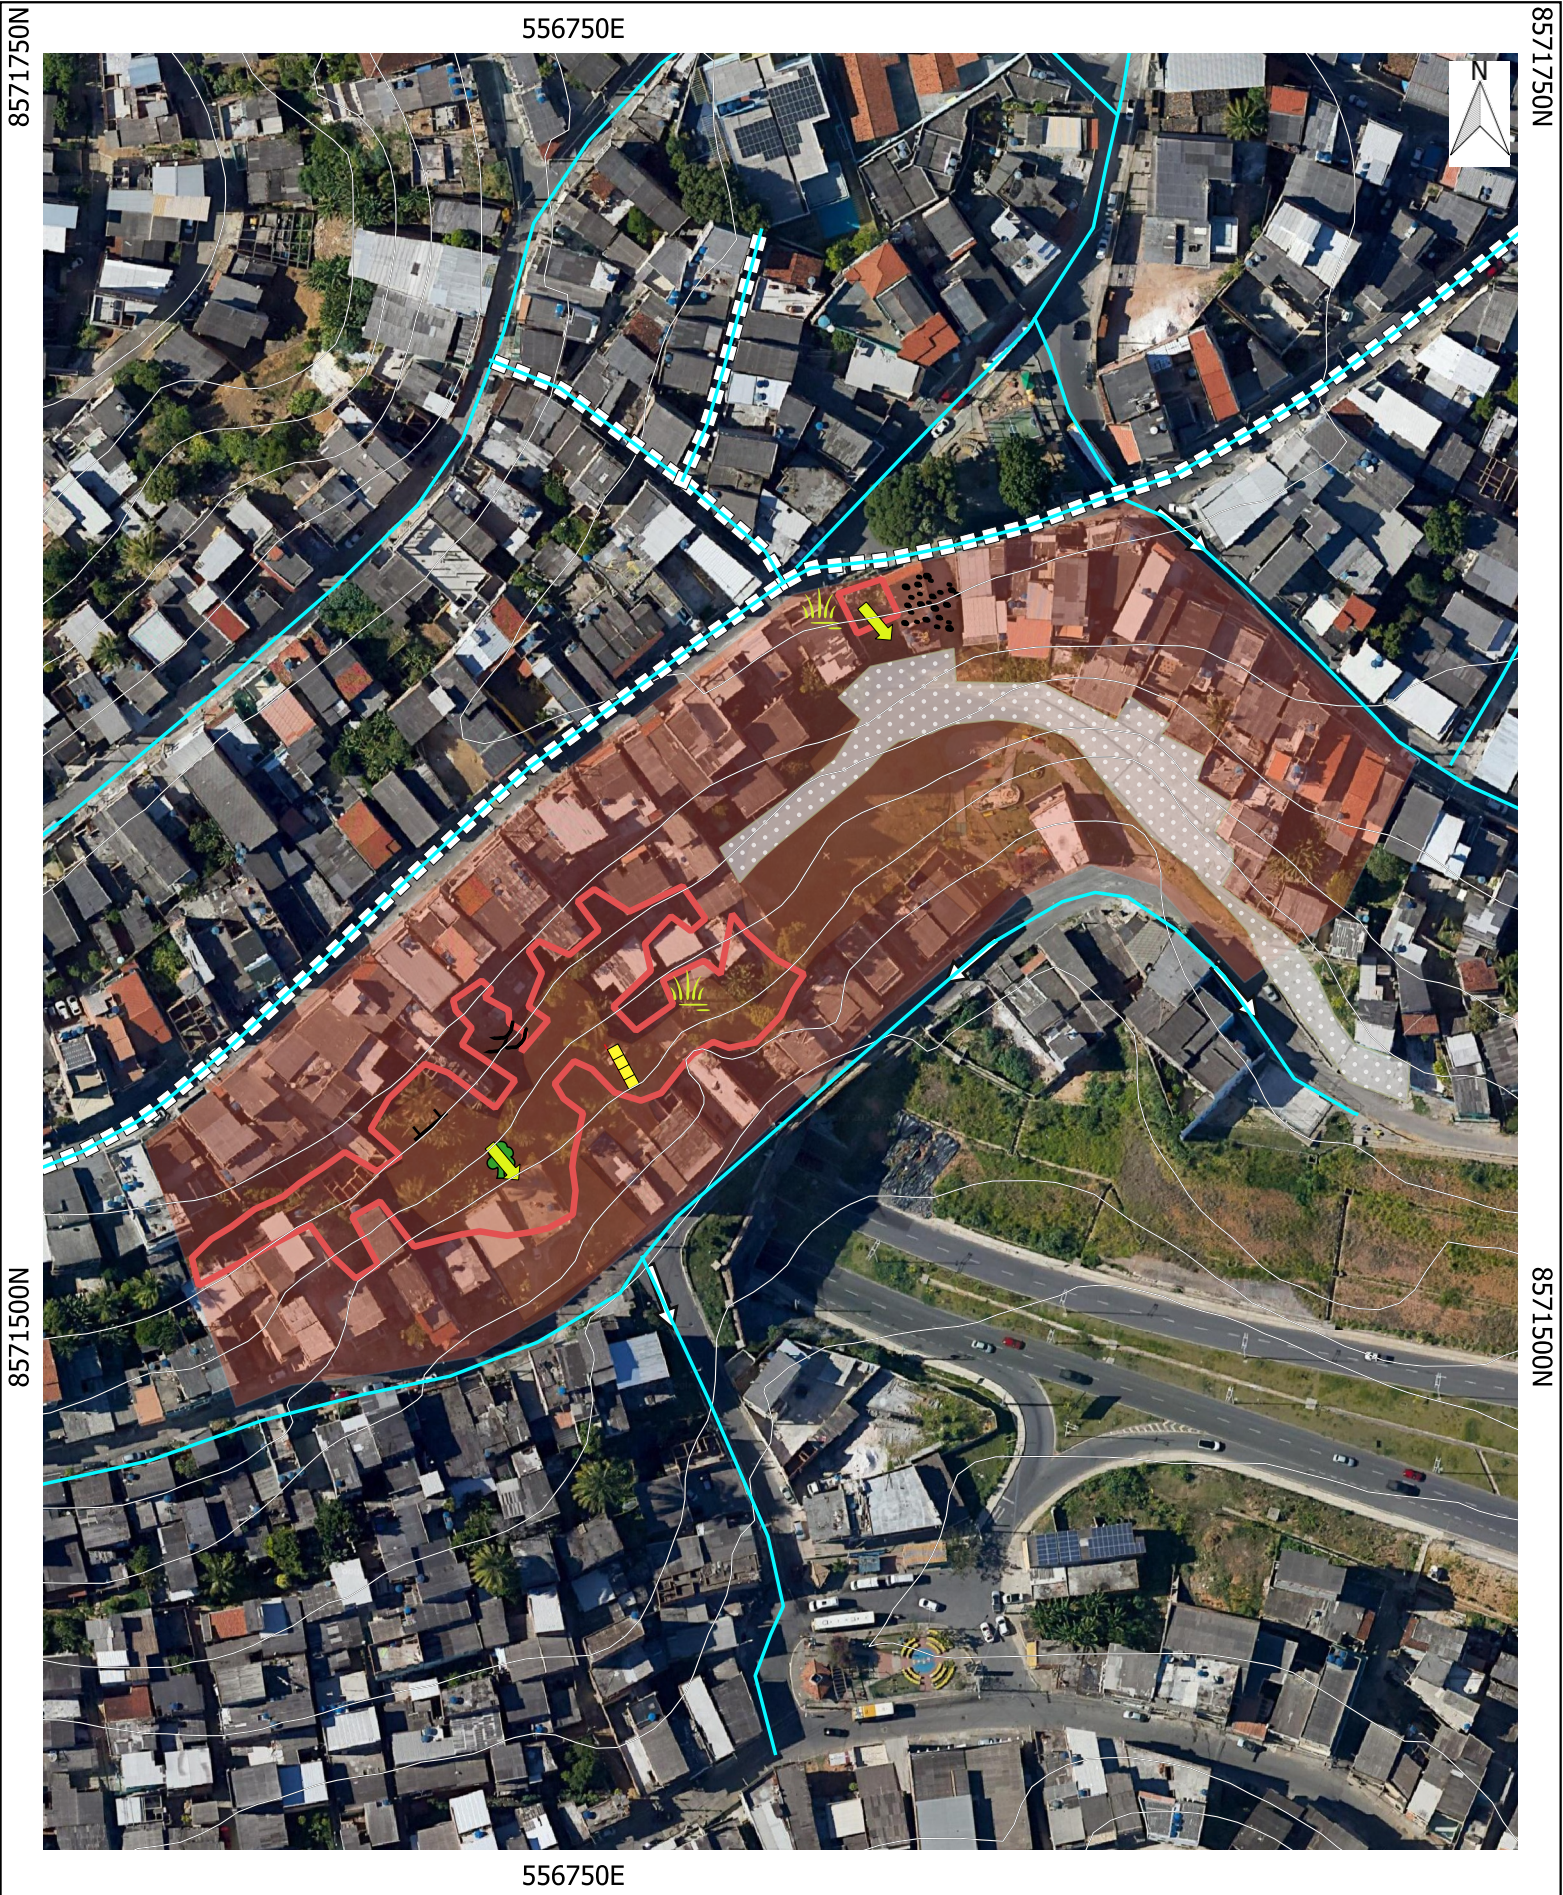
Caracterizada por uma colina sinuosa de topo convexo, com desníveis topográficos acentuados, variando de 45° a 60° e amplitudes que oscilam de 8 a 20m. O dorso da colina apresenta ligeira inclinação de leste para oeste. O acesso à base dessa encosta é dificultado pela inexistência de escadas.

Localizada na zona de influência da Falha de Salvador, a área é parte do Domínio Geológico-Geotécnico IV - Embasamento Cristalino Pré-Cambriano (Peccs) que envolve o topo consolidado e a encosta; onde predominam solo remobilizado (70% da área) e solo residual maduro (na meia encosta), respectivamente. Apresenta ainda, um histórico de deslizamento de terra com desmoronamento de edificações ainda à mostra, na sua porção norte/nordeste.

A área está contemplada com Sistemas de Saneamento Básico e de Drenagem, o que minimiza os efeitos erosivos na encosta evitando a formação de sulcos e reduzindo os níveis de infiltração das águas pluviais no terreno. Vale salientar ainda, que não foram observados ou relatados alagamentos.

A combinação do histórico de deslizamentos, do arcabouço geológico-geotécnico-geomorfológico, somada a alguns fatores predisponentes de natureza antrópica (cortes e depósito inadequado de lixo/entulho), revelam um cenário de suscetibilidade e risco altos a movimentos gravitacionais de massa, na porção oeste. O diagnóstico da área sugere, portanto, que seja feita uma intervenção definitiva na continuação da vertente exposta a oeste.

Alto
