# MAPA DE RISCO - NOVA ESPERANÇA

**NOVA ESPERANÇA**  
ITAPUÃ

**CODESAL**  
DEFESA CIVIL DE SALVADOR

SETOR DE MONITORAMENTO DE ÁREAS DE RISCO - SEMAR

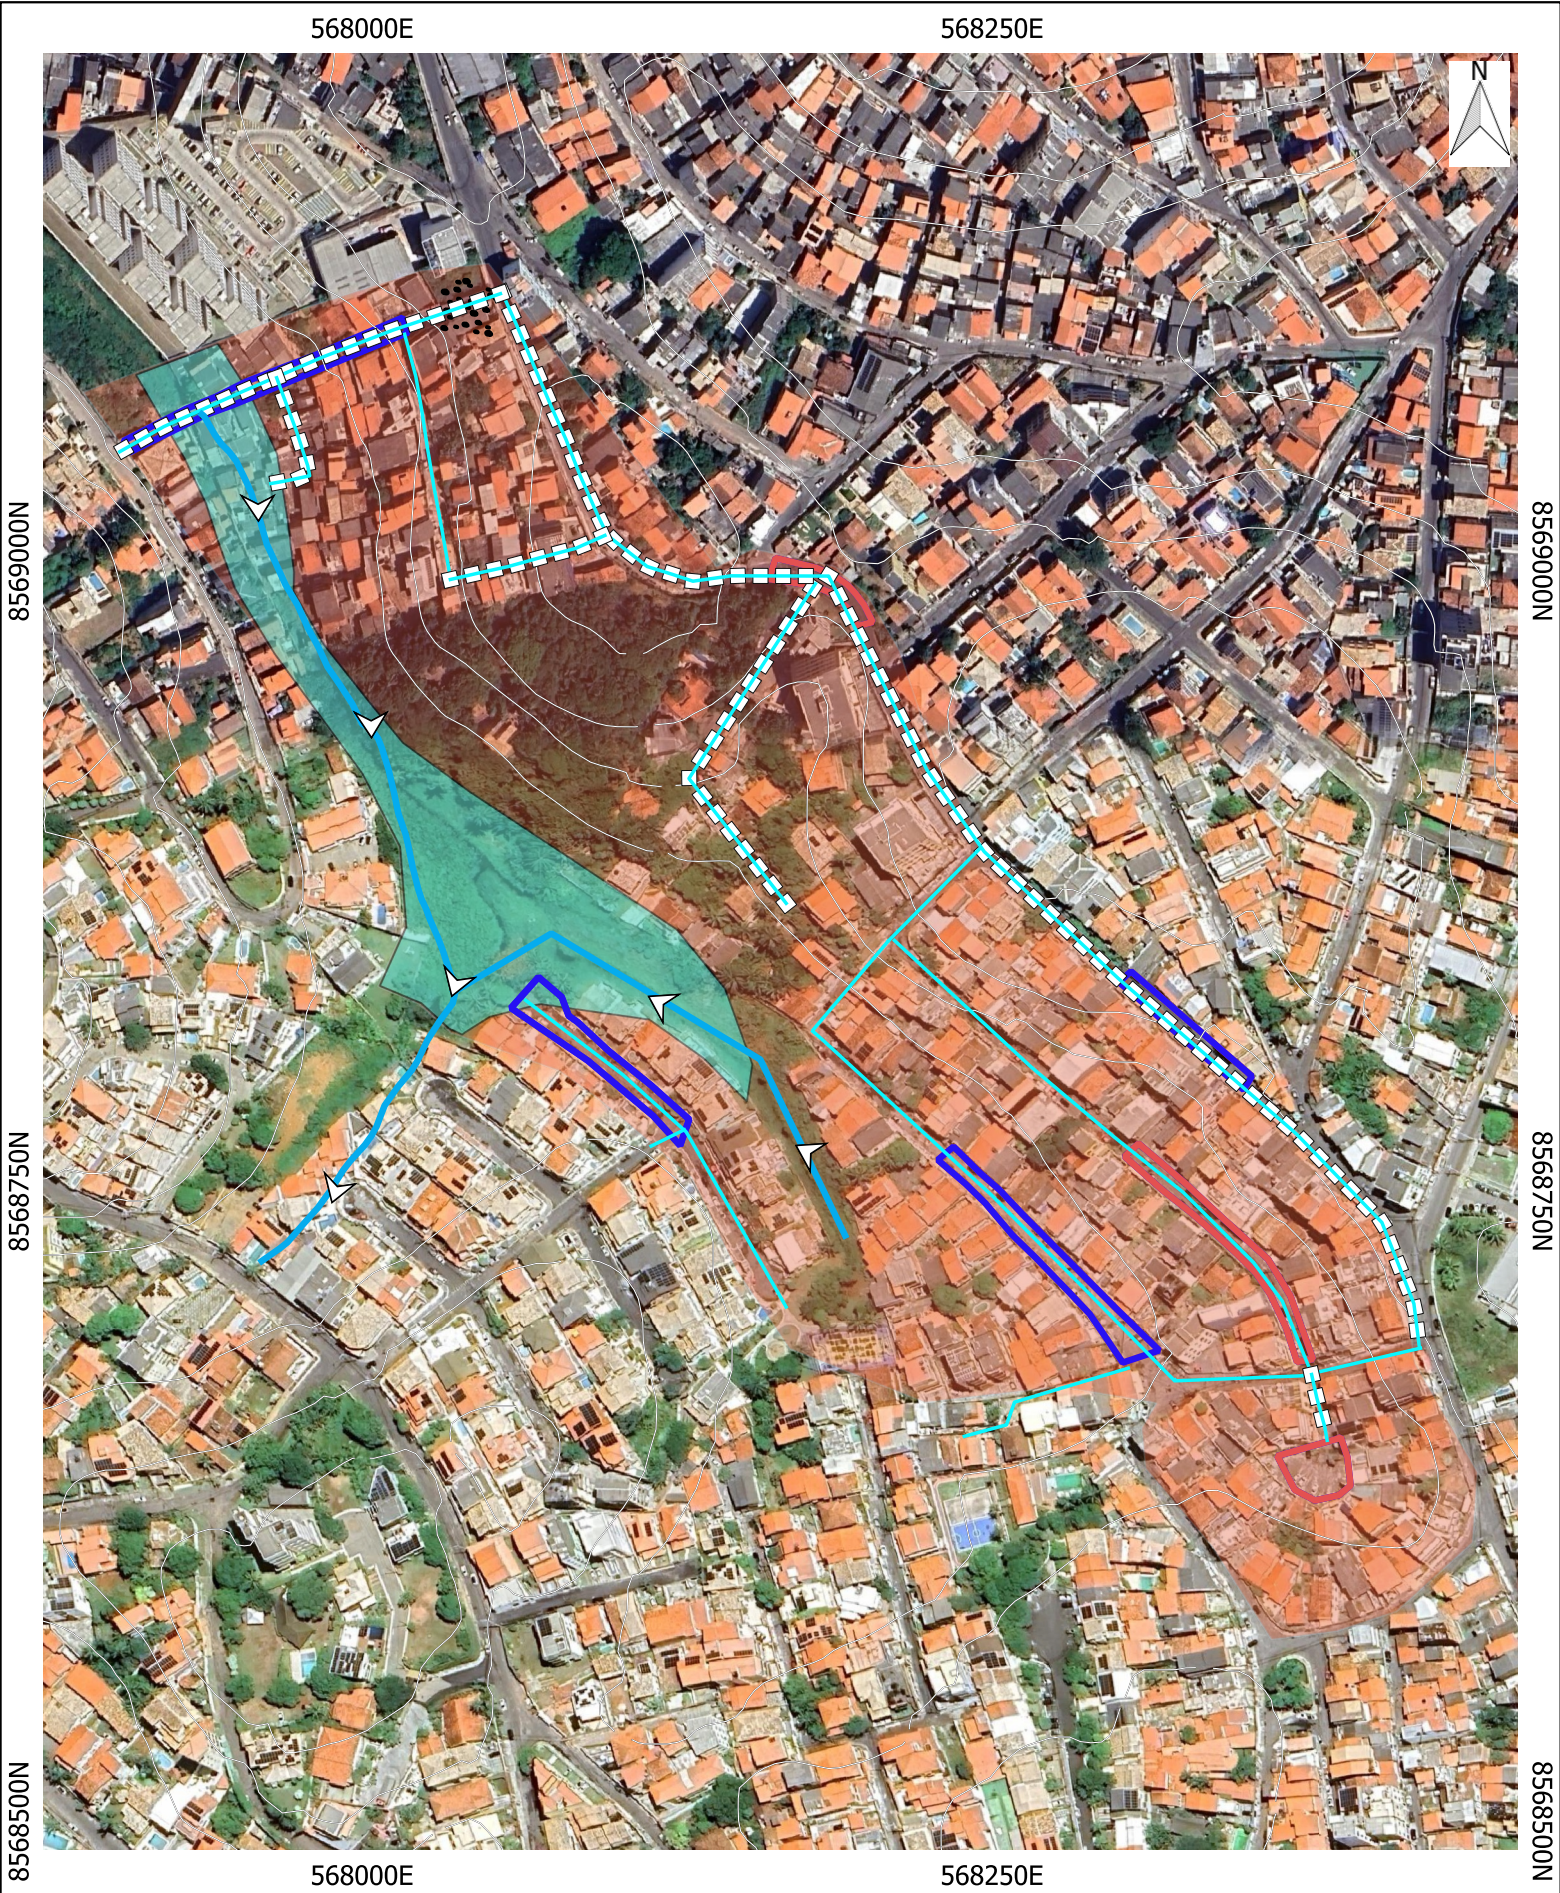
# MAPA DIAGNÓSTICO - NOVA ESPERANÇA

4. GRAU DE RISCO

Alto
