# MAPA DE RISCO - NOVO HORIZONTE II

# MAPA DIAGNÓSTICO - NOVO HORIZONTE II

## Relatório Diagnóstico

SETOR DE MONITORAMENTO DE ÁREAS DE RISCO - SEMAR

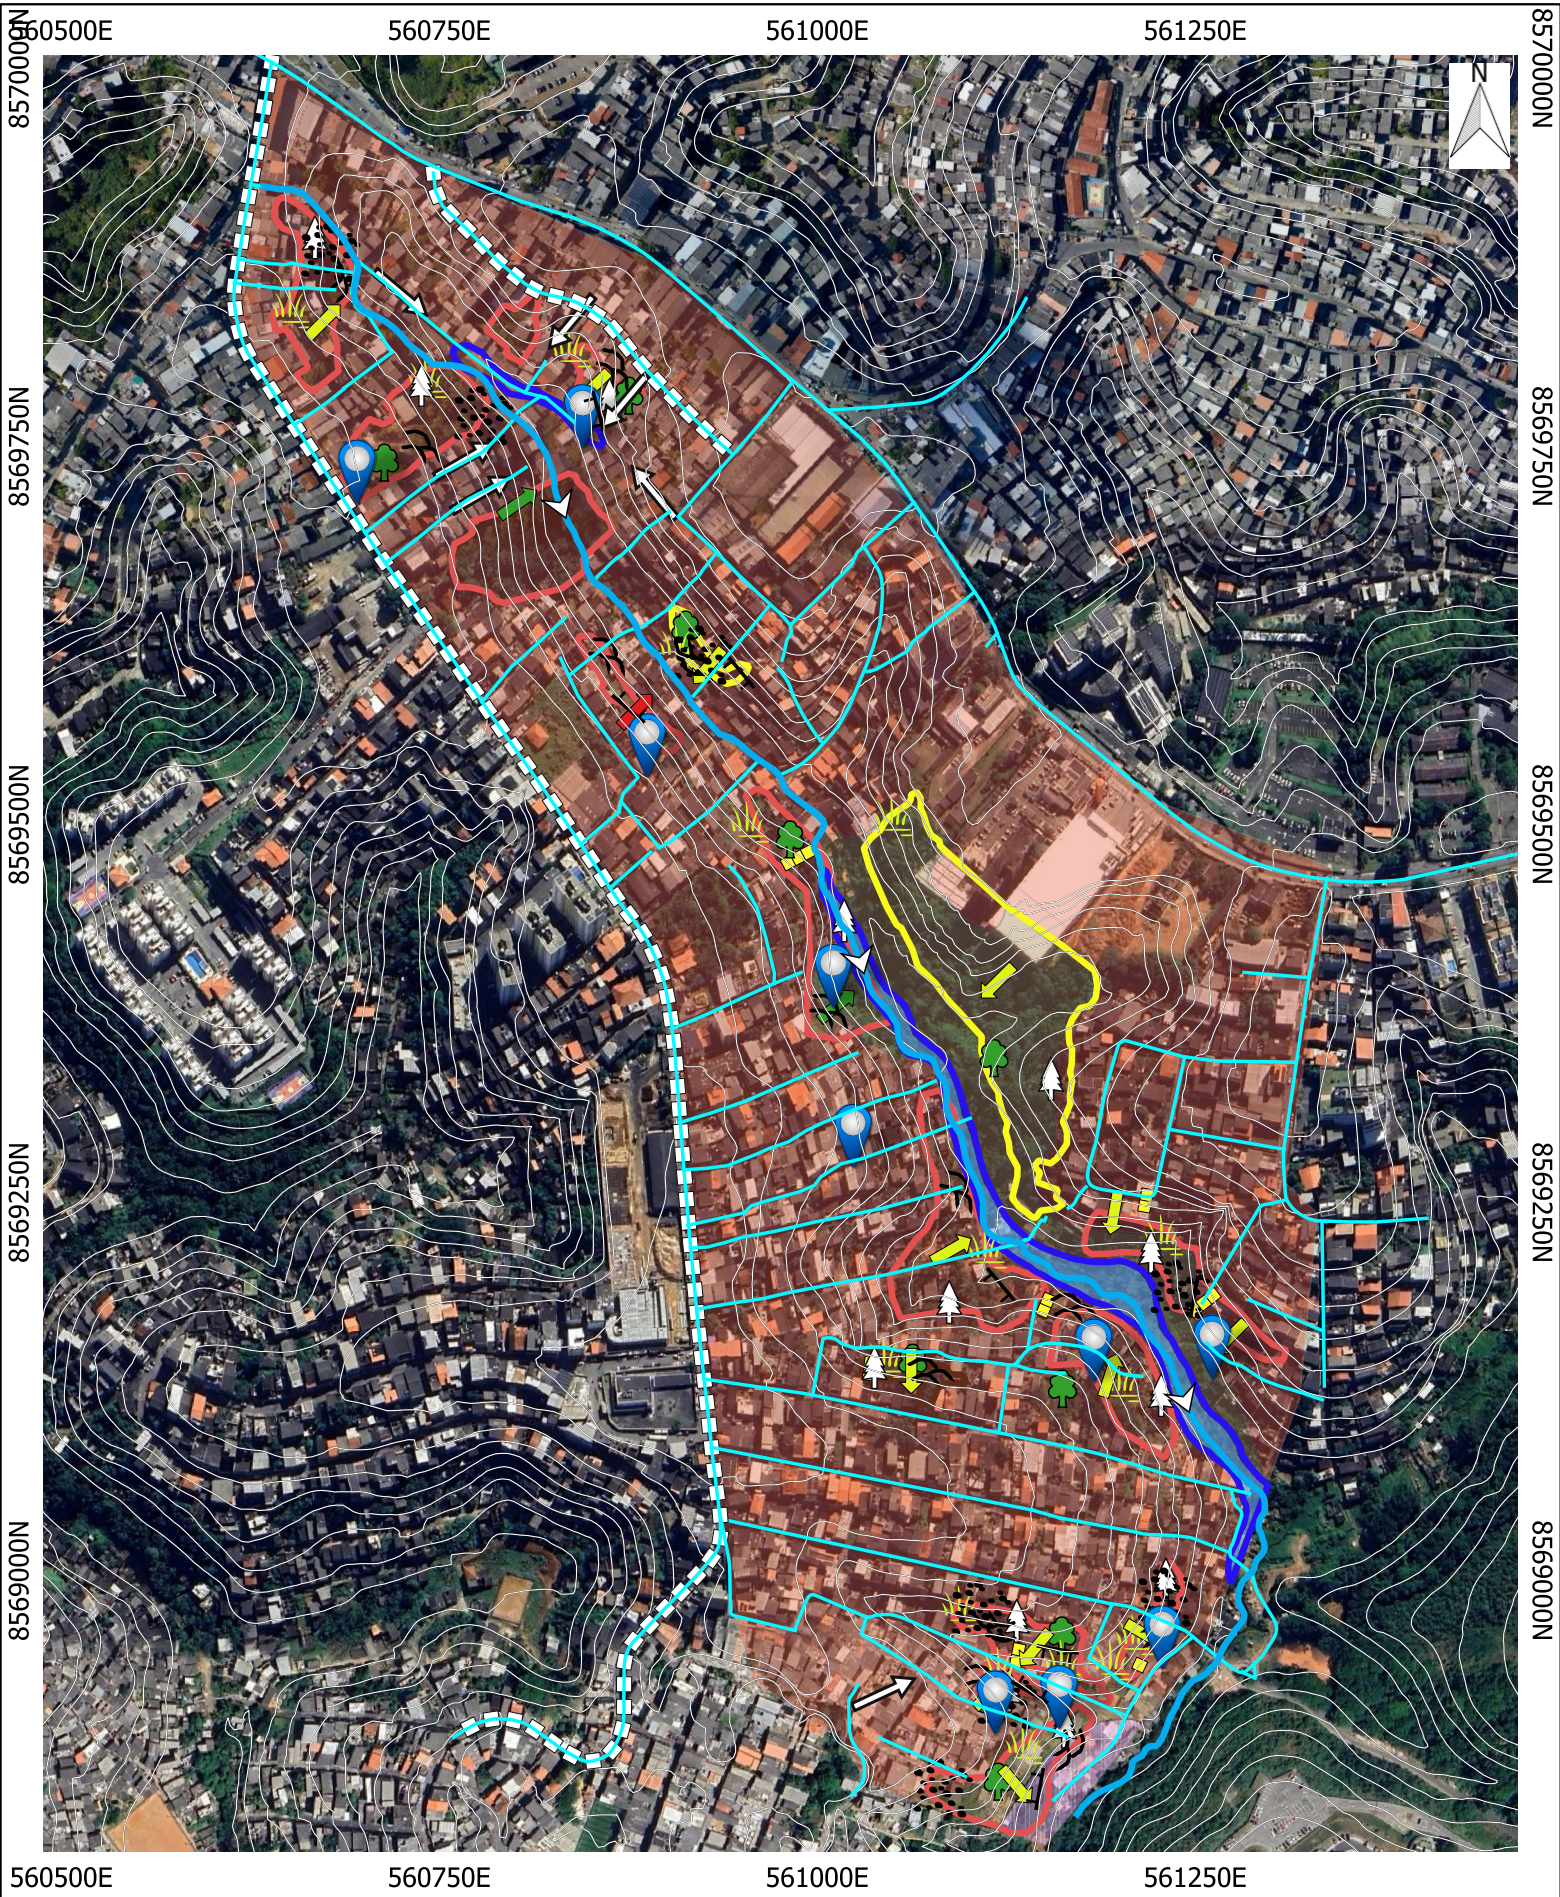
**2.1 Caracterização e Situação:**Área possui 39 ha de área e 3000 m de perímetro, possui forma de vale sinuoso aberto, com vertentes assimétricas antropizadas, alturas máximas próximas à 45 metros e declividades variando entre 25° à 50°. São categorizados, dois setores distintos de encostas em terrenos semi-compactados e remobilizados com densidade ocupacional mediana, sendo presentes vegetação arbóreas e gramíneas dispersas. Cicatrizes de deslizamentos e taludes de cortes são visíveis ao longo das encostas, bem como vazios urbanos.

**2.2 Geologia e Geotecnia**Na área predomina os Domínios Geológicos/Geotécnicos II e IV – (Complexo Cristalino do Embasamento e Cobertura continental da Formação Barreiras - PDE). A área possui rochas alteradas do embasamento na base, passando ao solo residual no topo. Na borda do vale e meia encosta da vertente inferior, observa-se vestígios de sedimentos argilo-arenosos-cascalhosos da Formação Barreiras. Exceto as rochas da base, as demais unidades estão associadas ao solo remobilizado e/ou resíduos sólidos. Quando remobilizado esse solo confere baixos padrões de resistência tornando-se instável.

**2.3 Drenagem**Sistema de Esgotamento Sanitário existente, contudo observa-se pontualmente, lançamentos de águas servidas no córrego e encostas; já o Sistema de Drenagem Pluvial é quase inexistente provocando ravinhas e fluxo concentrado. É marcante inundações durante precipitações intensas, com ênfase à porção centro sul do vale, atingindo moradias nas margens do córrego natural que atravessa a área nesse setor. O córrego recebe contribuições temporárias das encostas, bem como lançamentos de águas servidas e resíduos sólidos domésticos, estando seu leito parcialmente assoreado em alguns trechos.

Quadro de alta suscetibilidade a escorregamentos de terra pontuais, deixando vulnerável imóveis localizados ao longo das encostas, quando em condições de alta precipitação. A instabilidade do terreno está relacionada ao relevo acentuado, solo remobilizado e semipermeável, aliados ao escoamento concentrado de águas pluviais sobre as encostas, bem como aos taludes de corte como fator desconfiante. Associado a esse contexto, destaca-se zona de alagamentos, influenciada pelo córrego local em trecho do quadrante centro sul da poligonal; colocando em risco imóveis situados nas suas proximidades, quando em altos picos pluviais.

Alto
