# MAPA DE RISCO - NOVO HORIZONTE III

## NOVO HORIZONTE III

BEIRU/TANCREDO NEVES

## Relatório Diagnóstico

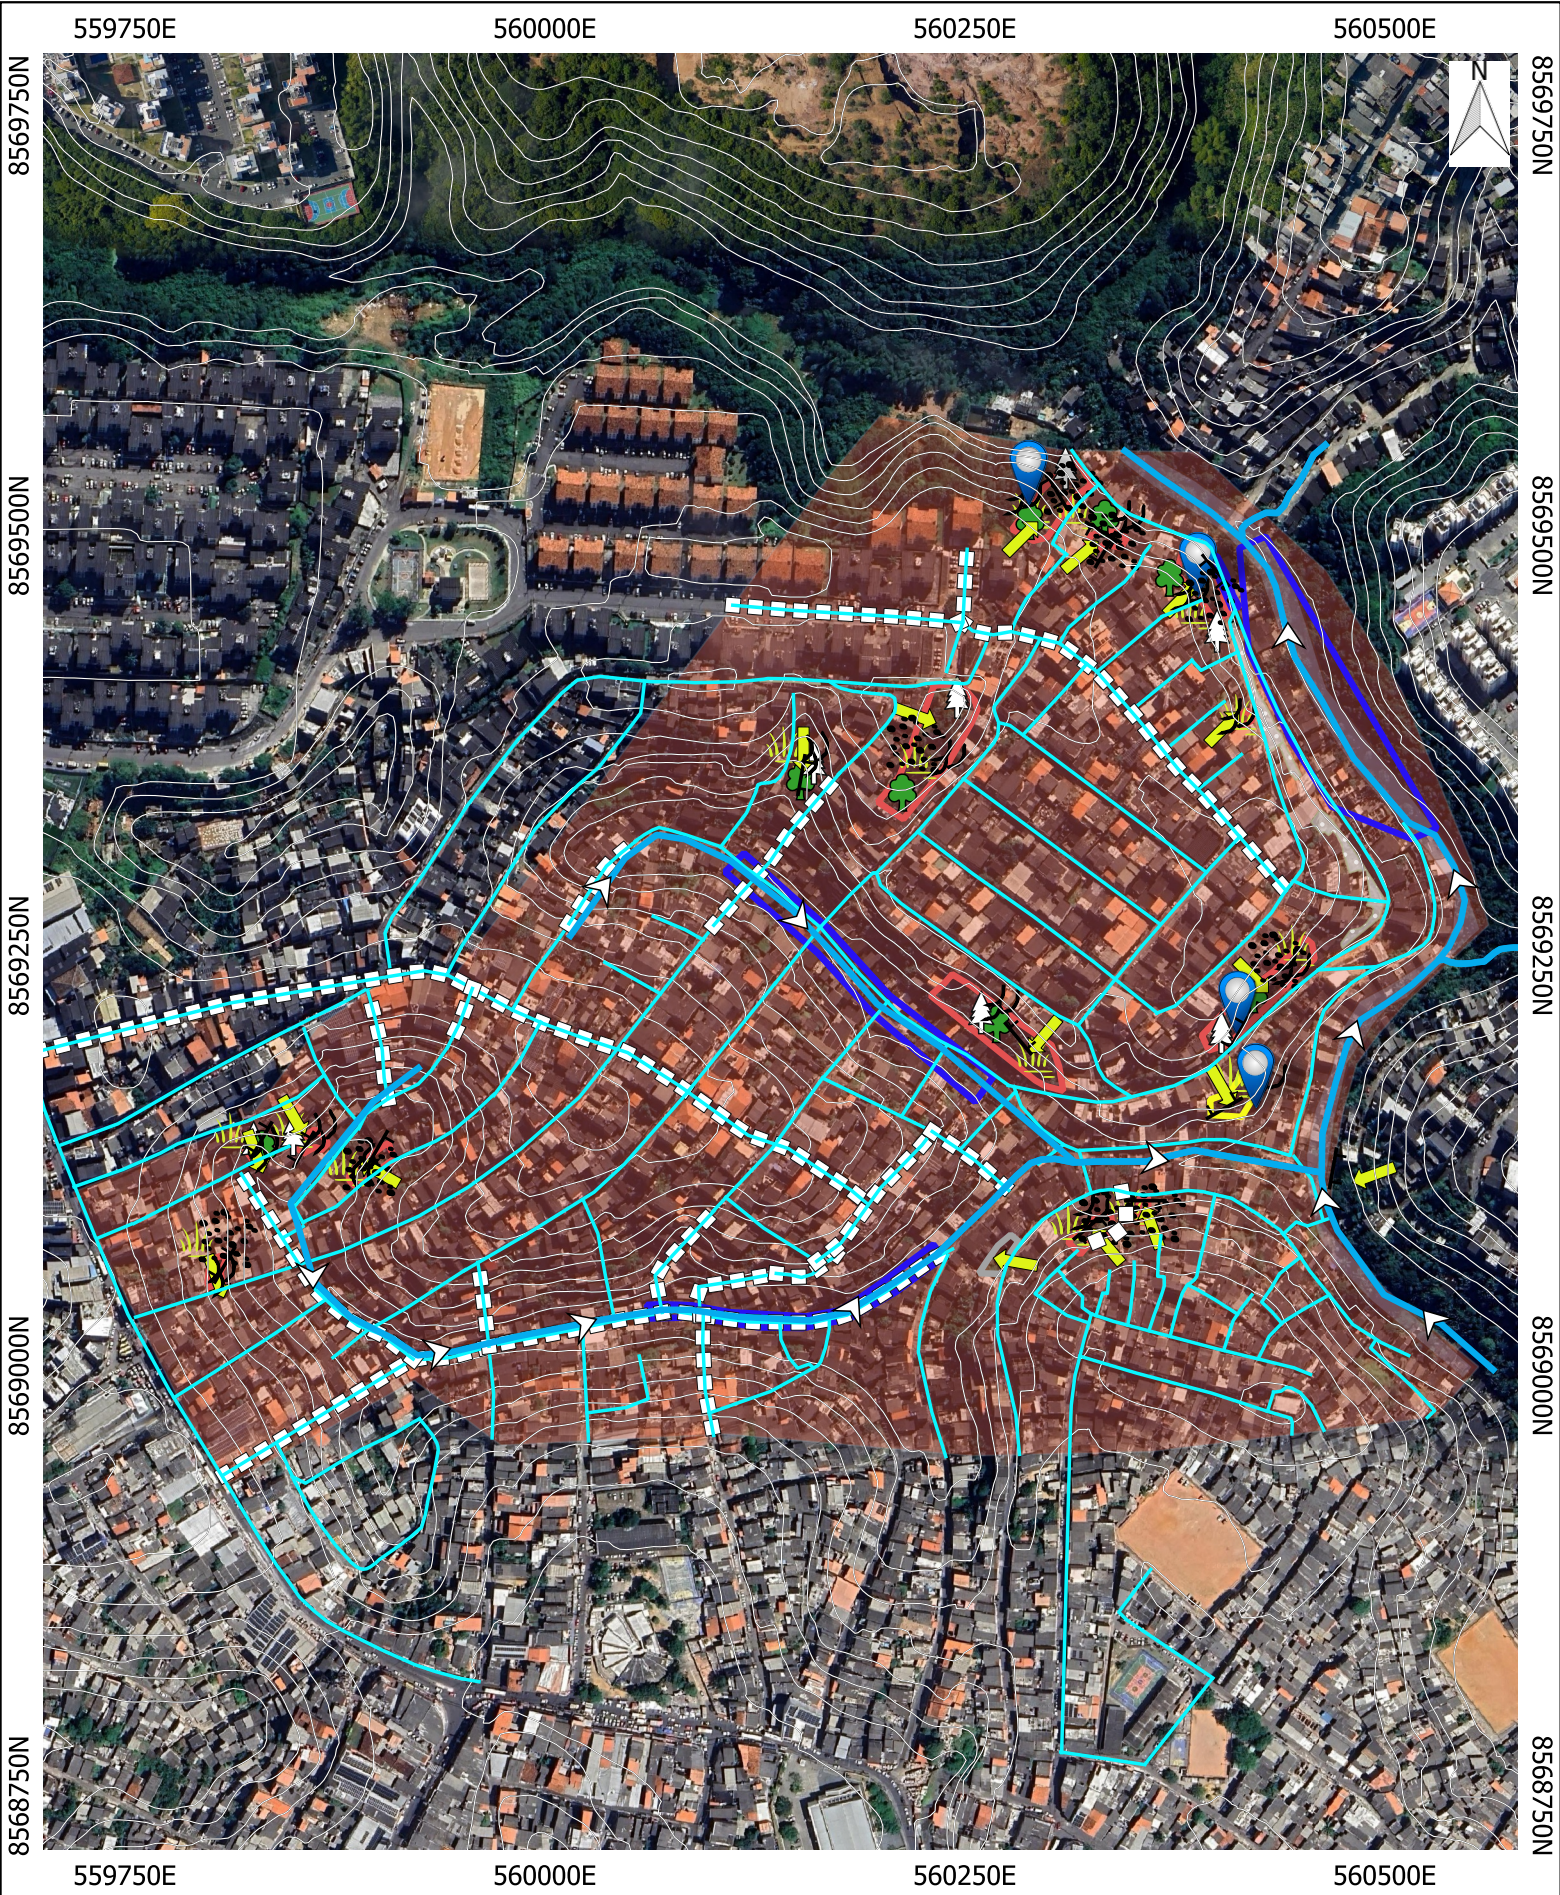
# MAPA DIAGNÓSTICO - NOVO HORIZONTE III

| 1. LOCALIZAÇÃO | |
|---|---|
| A área apresenta fatores predisponentes ao alagamento e deslizamento. Durante o monitoramento foi possível identificar a estabilização por solo grampeado e cortina atirantada respectivamente nas ruas Olga Rocha e São José eliminando o risco naquela região e proteção superficial de talude (geomanta) na rua 21 de Abril. Porém devido à grande quantidade de imóveis edificados em encostas e no leito de rios a área apresenta ainda um quadro de instabilidade alto, associado a isto há o acumulo de lixo nas cristas das encostas, cortes verticalizados, lançamento de água servida e consequentemente cicatrizes de deslizamento. | |
| Alto | |
