# MAPA DE RISCO - NOVO HORIZONTE DA MANGABEIRA

**DEFESA CIVIL DE SALVADOR**

SETOR DE MONITORAMENTO DE ÁREAS DE RISCO - SEMAR

### Relatório Diagnóstico

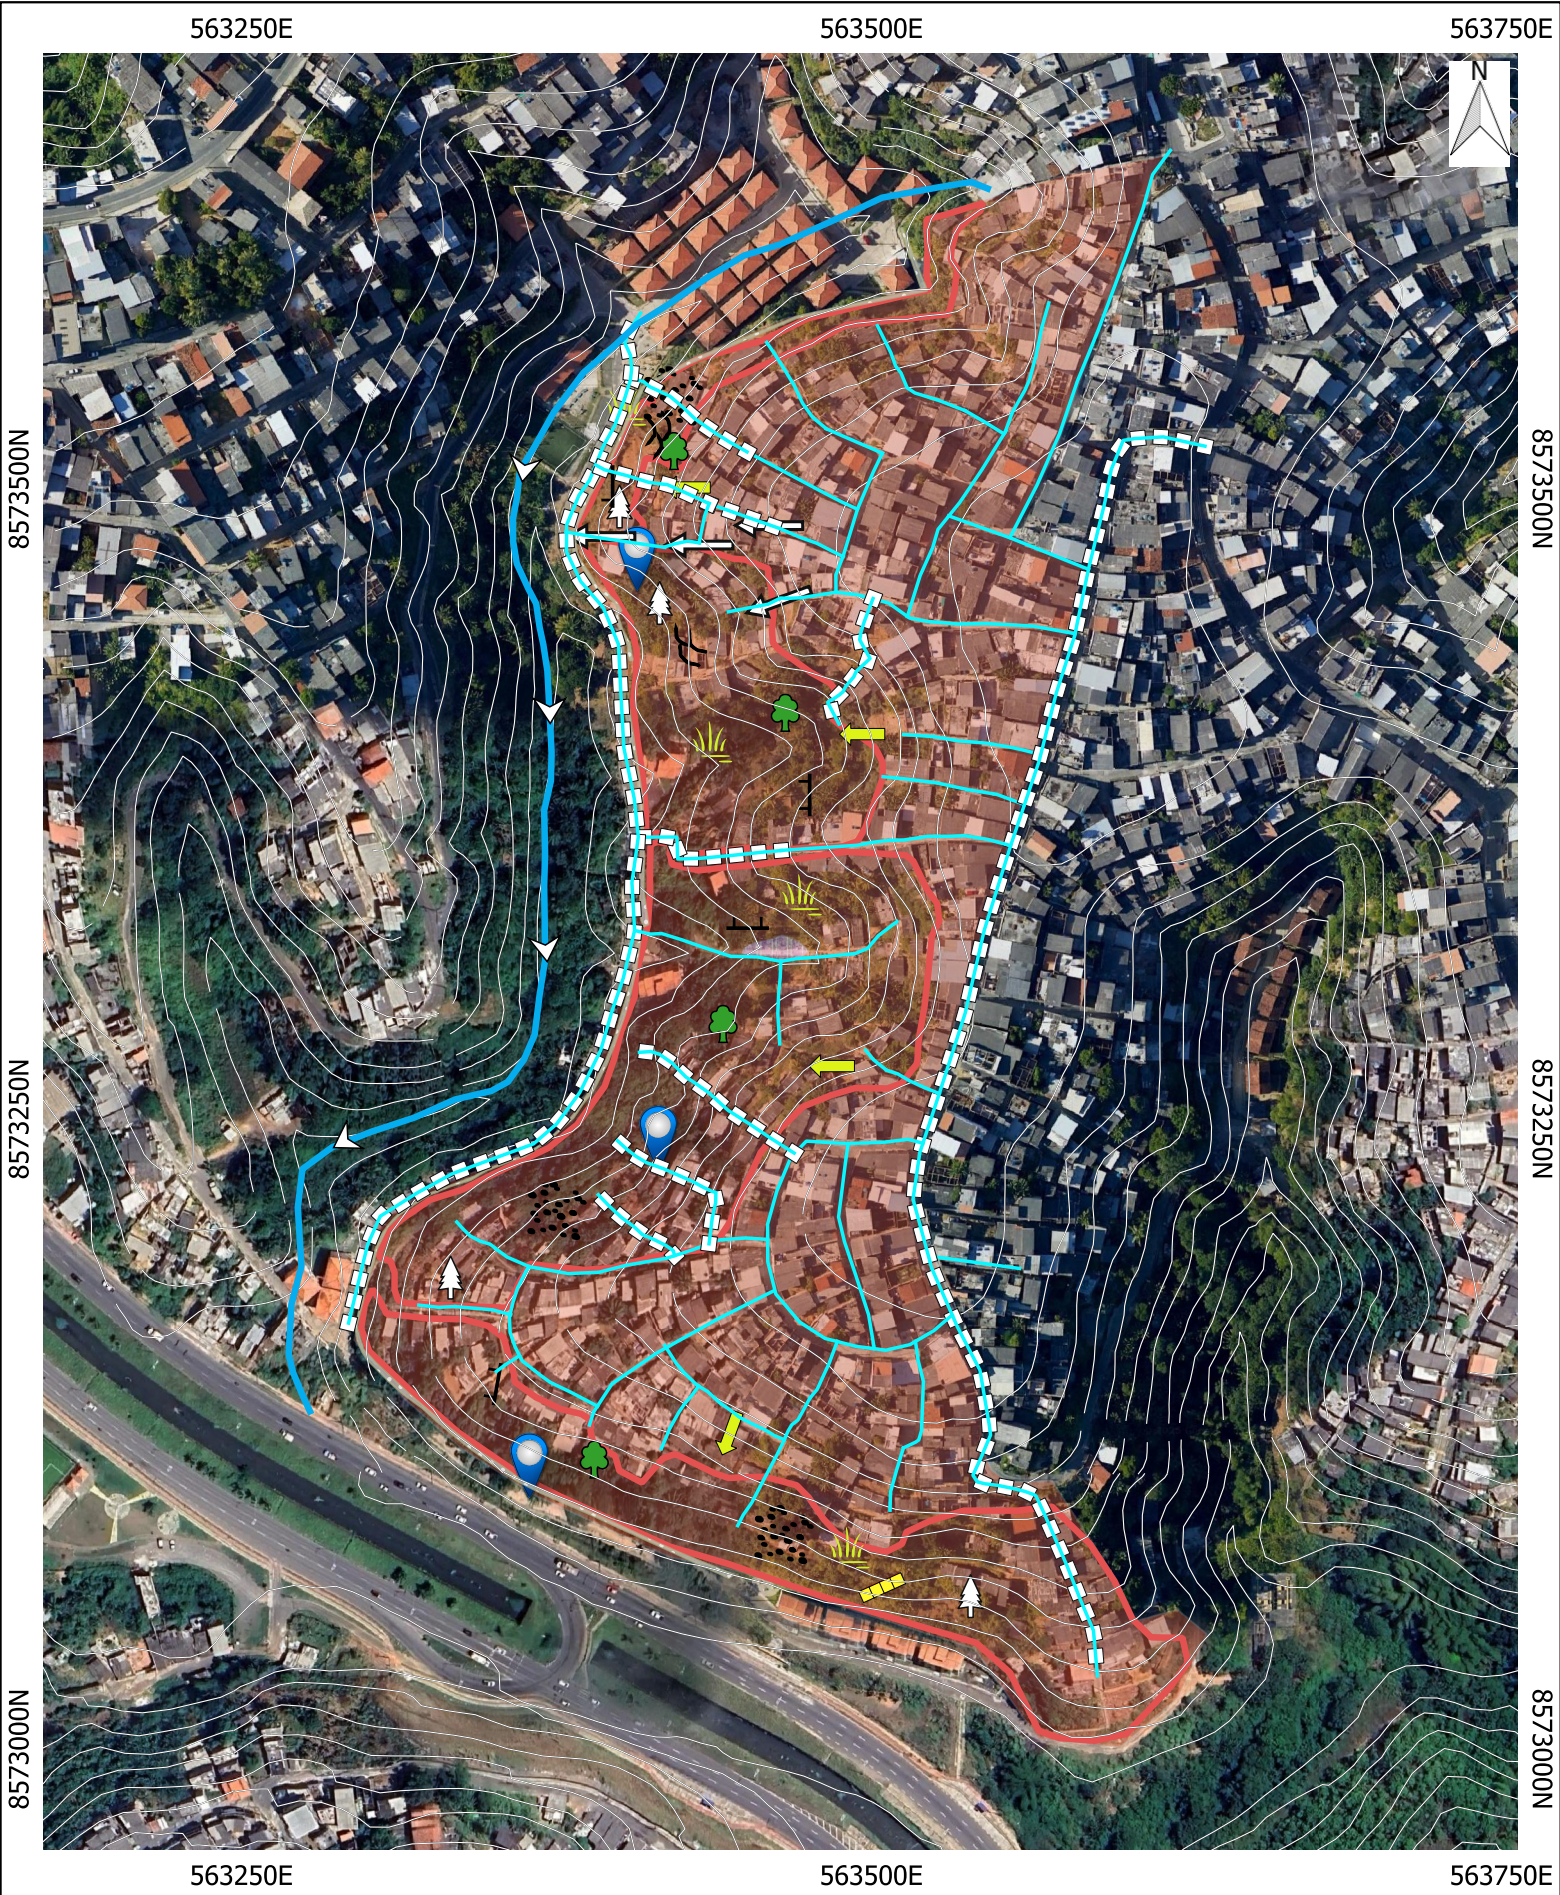
# MAPA DIAGNÓSTICO - NOVO HORIZONTE DA MANGABEIRA

Os pontos críticos identificados apresentam fatores preponderantes para deslizamento, as encostas que correspondem a tais pontos são extensas em excesso sendo possível notar diversas feições de instabilidade ao longo de sua extensão. Há, de igual forma, agravante a vulnerabilidade devido ao acúmulo de lixo/entulho nas redes de esgoto/drenagem e a inexistência da mesma em algumas das vias, além da instabilidade decorrente da ocupação indevida, gerando talude de corte e promovendo o desconfinamento da encosta.

Alto
