# MAPA DE RISCO - NOVO HORIZONTE I

DEFESA CIVIL DE SALVADOR

SETOR DE MONITORAMENTO DE  
ÁREAS DE RISCO - SEMAR

# MAPA DIAGNÓSTICO - NOVO HORIZONTE I

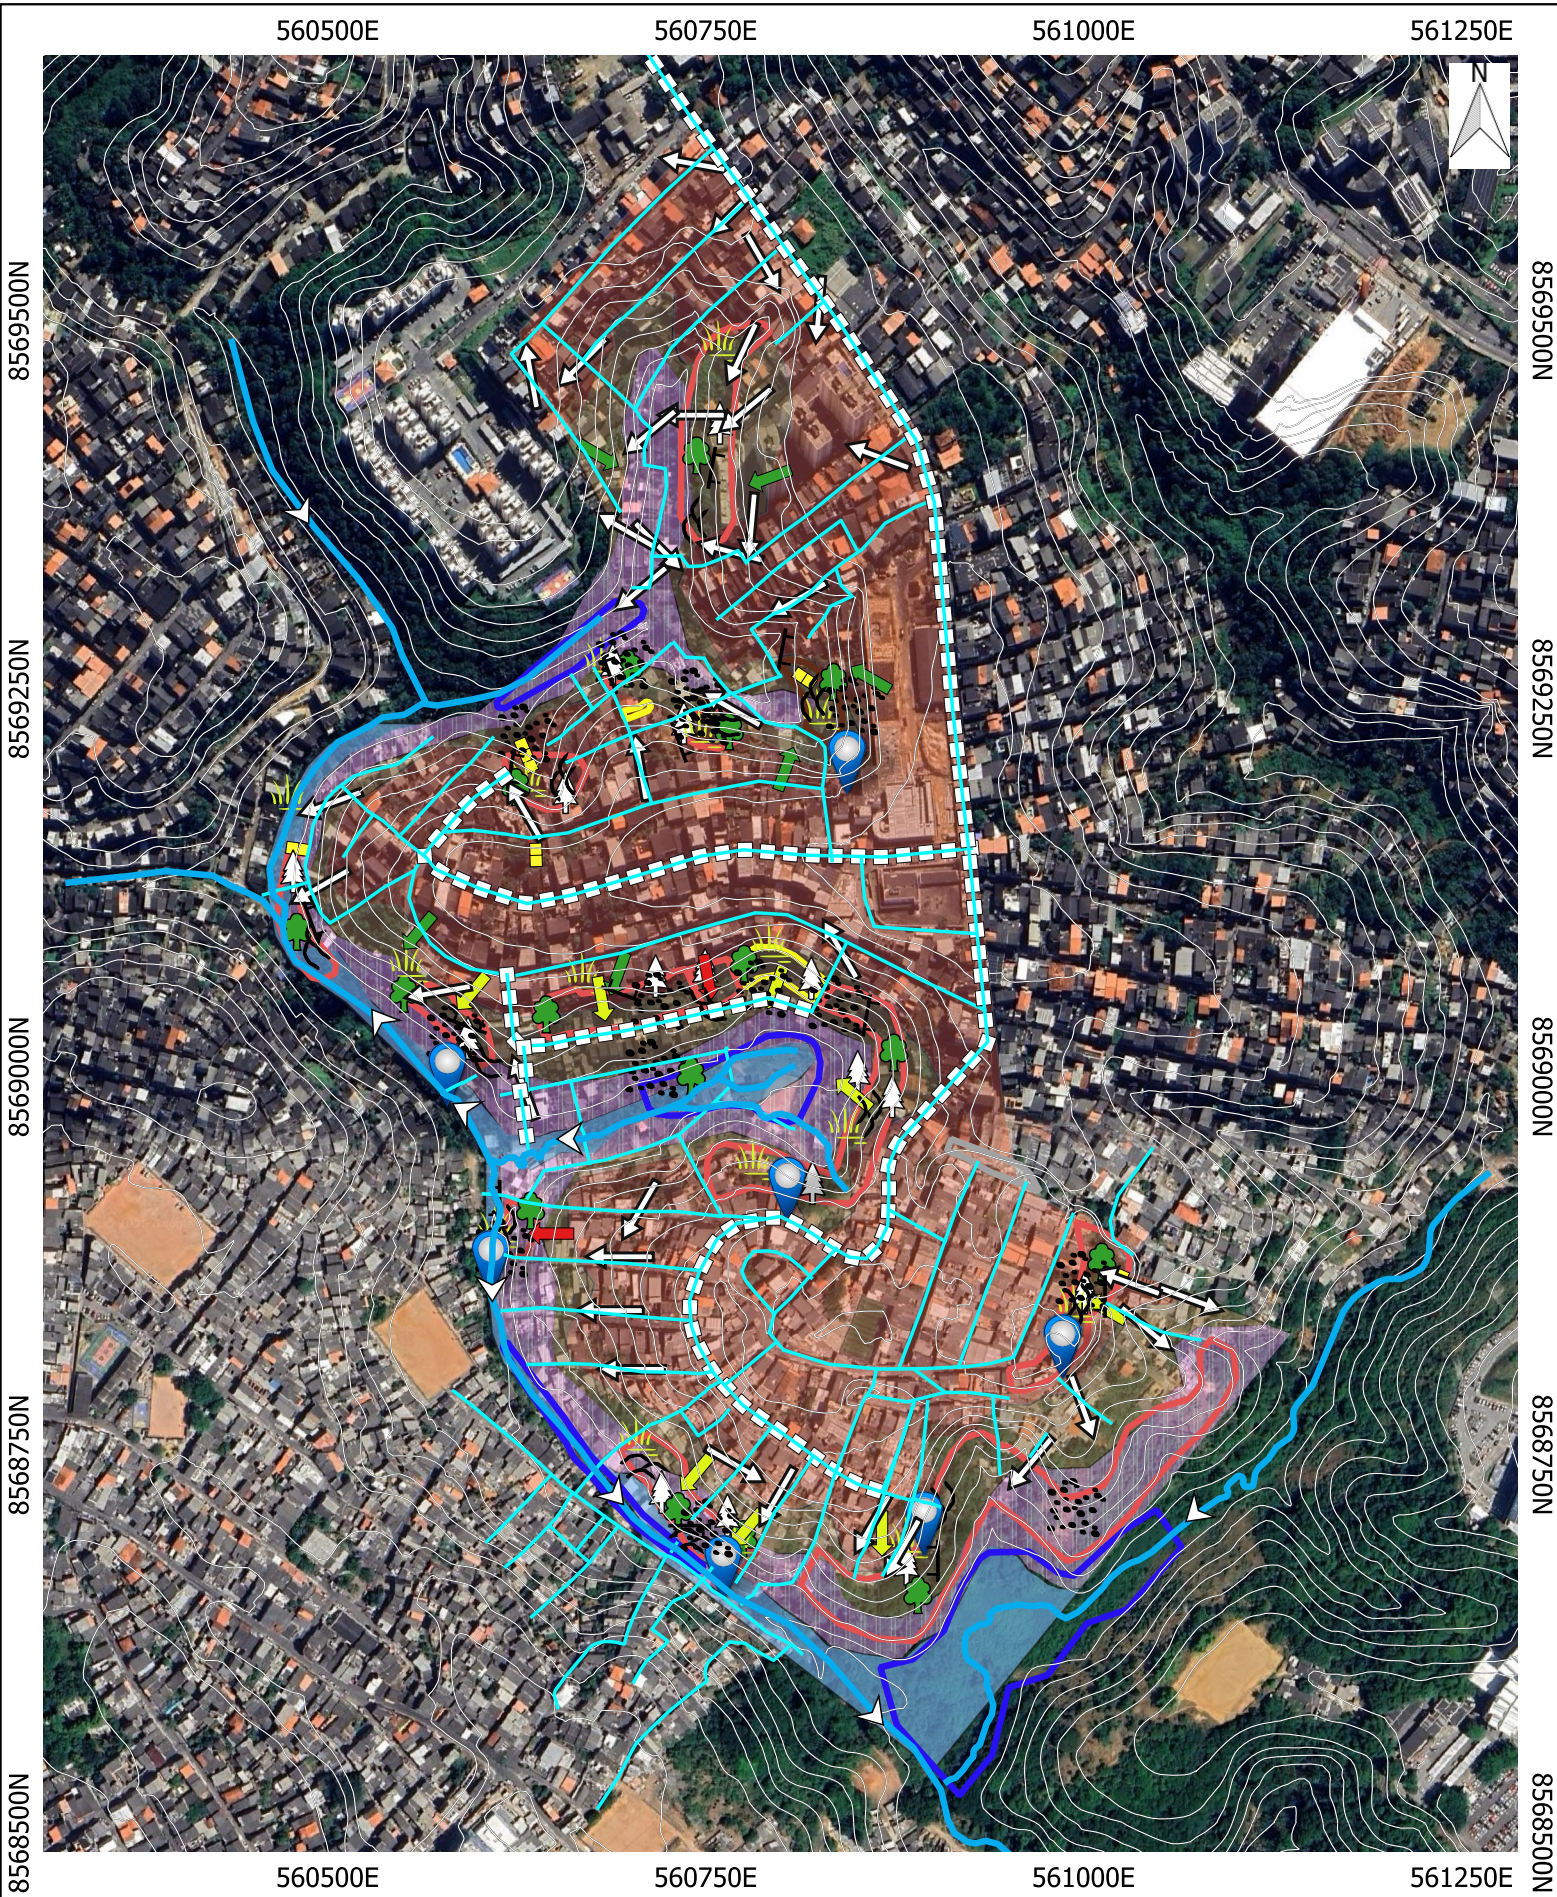
**2.1 Caracterização e Situação:** A Área possui 33ha de área de 2,8 km de perímetro, é caracterizada por colinas sinuosas, com contornos estruturais proeminentes e diferentes desníveis topográficos. Três vales seccionam o relevo nas porções norte e central, assumindo a forma de "U", e na porção sul, assumindo a forma de "V". A variação de declividade de suas encostas oscila entre 20° e 80° com amplitudes variando de 8 a 40m. Cabe destacar que as encostas situadas nas porções norte e sul são as de maior declividade e amplitude. Todas as encostas apresentam topo tabular.

**2.2 Geologia e Geotecnia:** A área encontra-se sobre rochas do embasamento cristalino com manto de alteração e solo residual, na base e na meia encosta, respectivamente, recobertos por solo remobilizado nos setores de maior adensamento demográfico. Vale ressaltar a ocorrência localizada, de fragmentos de concreções ferruginosas (laterita), como evidência da Formação Barreiras, nas extremidades das porções leste e oeste. Foram identificadas algumas feições de instabilidade (cicatrizes, trincas, degraus de abatimento, deslizamentos não aparentes e cortes no talude), feições erosivas lineares (ravinas) e obra de engenharia com estrutura comprometida devido a erosão fluvial, principalmente nas porções norte e oeste.

**2.3 Drenagem:** Formada pelo rio Cachoeira, que flui na porção oeste da poligonal, com direção de fluxo norte-sul; recebendo contribuições de águas pluviais, sob forma de escoamentos superficiais difusos e concentrados, que descem pelas encostas e escadarias, e ainda de efluentes domésticos. Vale salientar que, nas porções norte e central existem zonas de inundação, enquanto que na porção sul há uma extensa zona de enchente. A área encontra-se com Sistema de Drenagem Pluvial ineficiente, sendo todo o escoamento feito de forma superficial e direcionado (em alguns pontos pela comunidade) para o Sistema de Esgotamento Sanitário existente.

O modelo de ocupação demográfica associado às características geomorfológicas, o uso inadequado do espaço urbano e a falta de qualidade ambiental foram determinantes para caracterização da área. Ademais, as inúmeras feições de instabilidade (cicatrizes, degraus de abatimento, talude de corte) e erosiva (ravinas) identificadas, as colinas de forma convexa com encostas de borda côncava (principalmente), e suas elevadas declividade e amplitude, sem dúvida contribuem para aumentar a suscetibilidade de alguns setores a deslizamentos. Esse quadro associado a um histórico de deslizamentos, principalmente na porção norte, sugere uma suscetibilidade alta e um risco geológico alto de deslizamentos de terra. Apesar de pontuais, a área apresenta alto risco de alagamento, podendo causar transtornos momentâneos em períodos de chuvas intensas.

Alto
