# MAPA DE RISCO - NOVOS UNIDOS

## NOVOS UNIDOS

DEFESA CIVIL DE SALVADOR

SETOR DE MONITORAMENTO DE  
ÁREAS DE RISCO - SEMAR

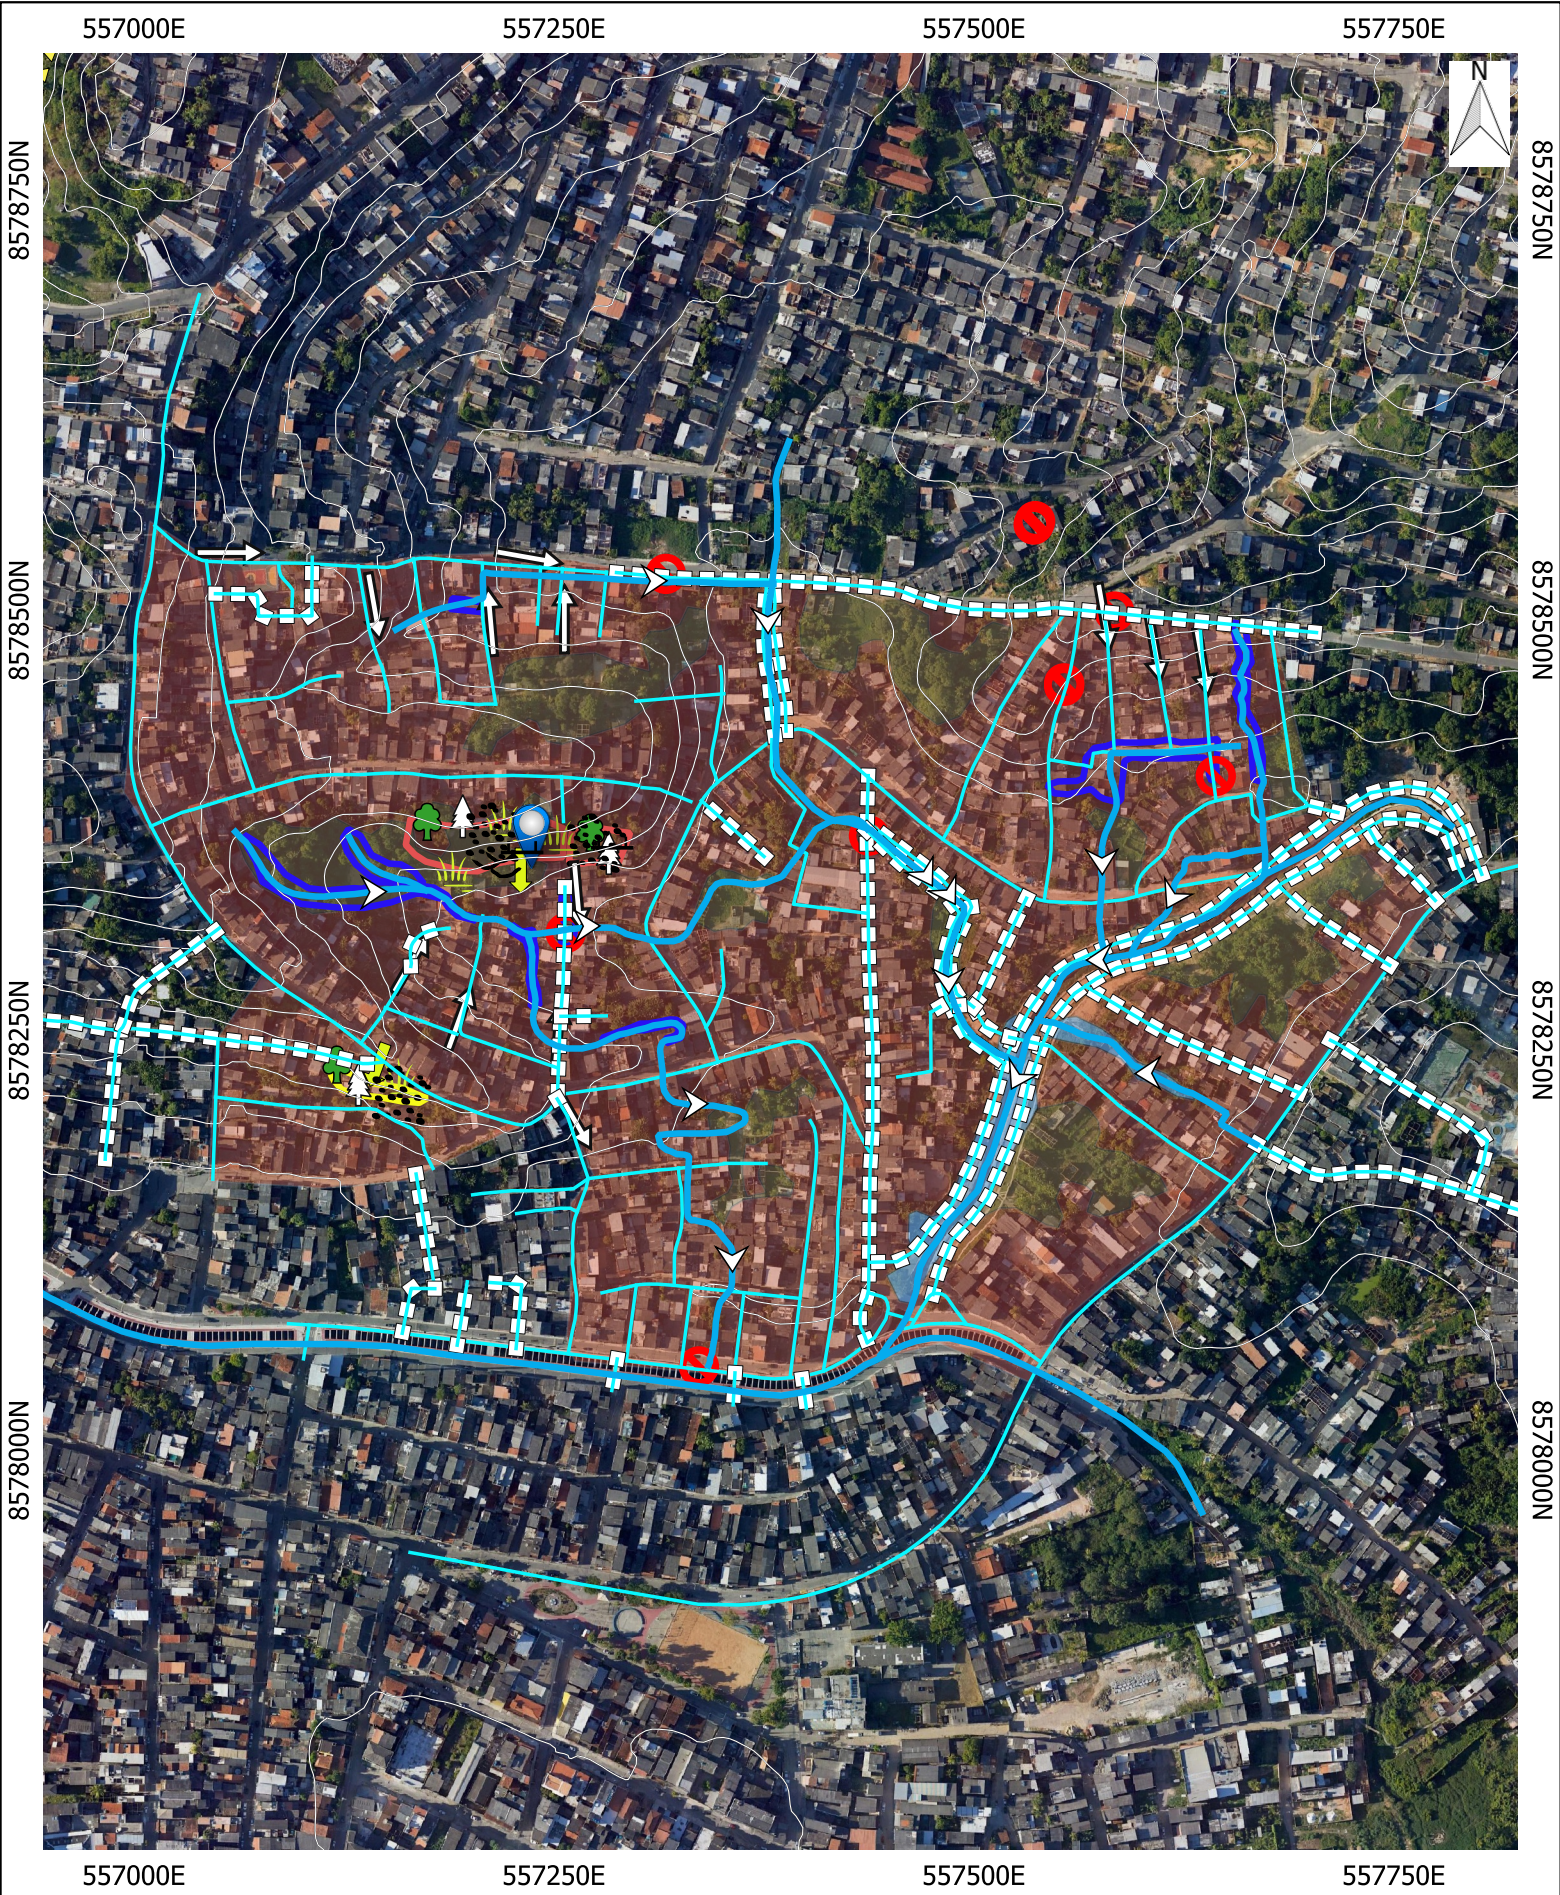
# MAPA DIAGNÓSTICO - NOVOS UNIDOS

**2.1 Caracterização e Situação:** A poligonal possui 27,8 há de área e 2355 m de perímetro. A área em forma de bacia rasa, contendo colina convexa no centro da vertente mais alta, que situa-se no flanco oeste, desde a rua do Congo, medindo cerca de 30 metros e declividade próxima aos 25°. No flanco leste, predomínio de planície aberta abrigando rede de drenagem natural, onde ocorre zonas sujeitas a inundações periódicas

**2.2 Geologia e Geotecnia:** Geologicamente é composta por rochas sedimentares intemperizadas de natureza argilosa e arenosa, sendo cerca de 80% recobertas por solo remobilizado. Quanto aos aspectos geotécnicos, observa-se parâmetros com baixos valores de resistência aos padrões construtivos, conforme observado ao longo da rua Novos Unidos, onde alguns imóveis apresentam trincas e são passíveis de alagamentos.

**2.3 Drenagem:** A área contém rede de drenagem natural entrelaçada por córregos que atravessam ruas e travessas recebendo efluentes domésticos, com sentido de fluxo para o canal do rio Paraguari, a sul da poligonal. A área passou por obras de sistema de esgoto e macrodrenagem tornando ambos eficientes e sanando problemas relacionados a infraestrutura a leste da poligonal.

A área apresenta forte vocação a alagamentos. O relevo, conforme supracitado, confere baixo potencial cinético, dando baixas velocidades ao fluxo da drenagem local. O desvio de alguns cursos d'água, bem como aterros locais para ocupação, contribuem bastante aos transtornos, sobretudo pelo confinamento de alguns, além de danos na rede de esgotamento sanitário. Houve uma obra de macrodrenagem que sanou os problemas de alagamento localizados na área leste da poligonal, porém manteve-se os problemas a Oeste, em grande parte devido à proximidade de imóveis na planície de inundação bem como a vertentes íngremes, possibilitando por vezes deslizamento de terra.

Alto
