# MAPA DE RISCO - OLIVEIRA

## OLIVEIRA

ARRAIAL DO RETIRO

DEFESA CIVIL DE SALVADOR

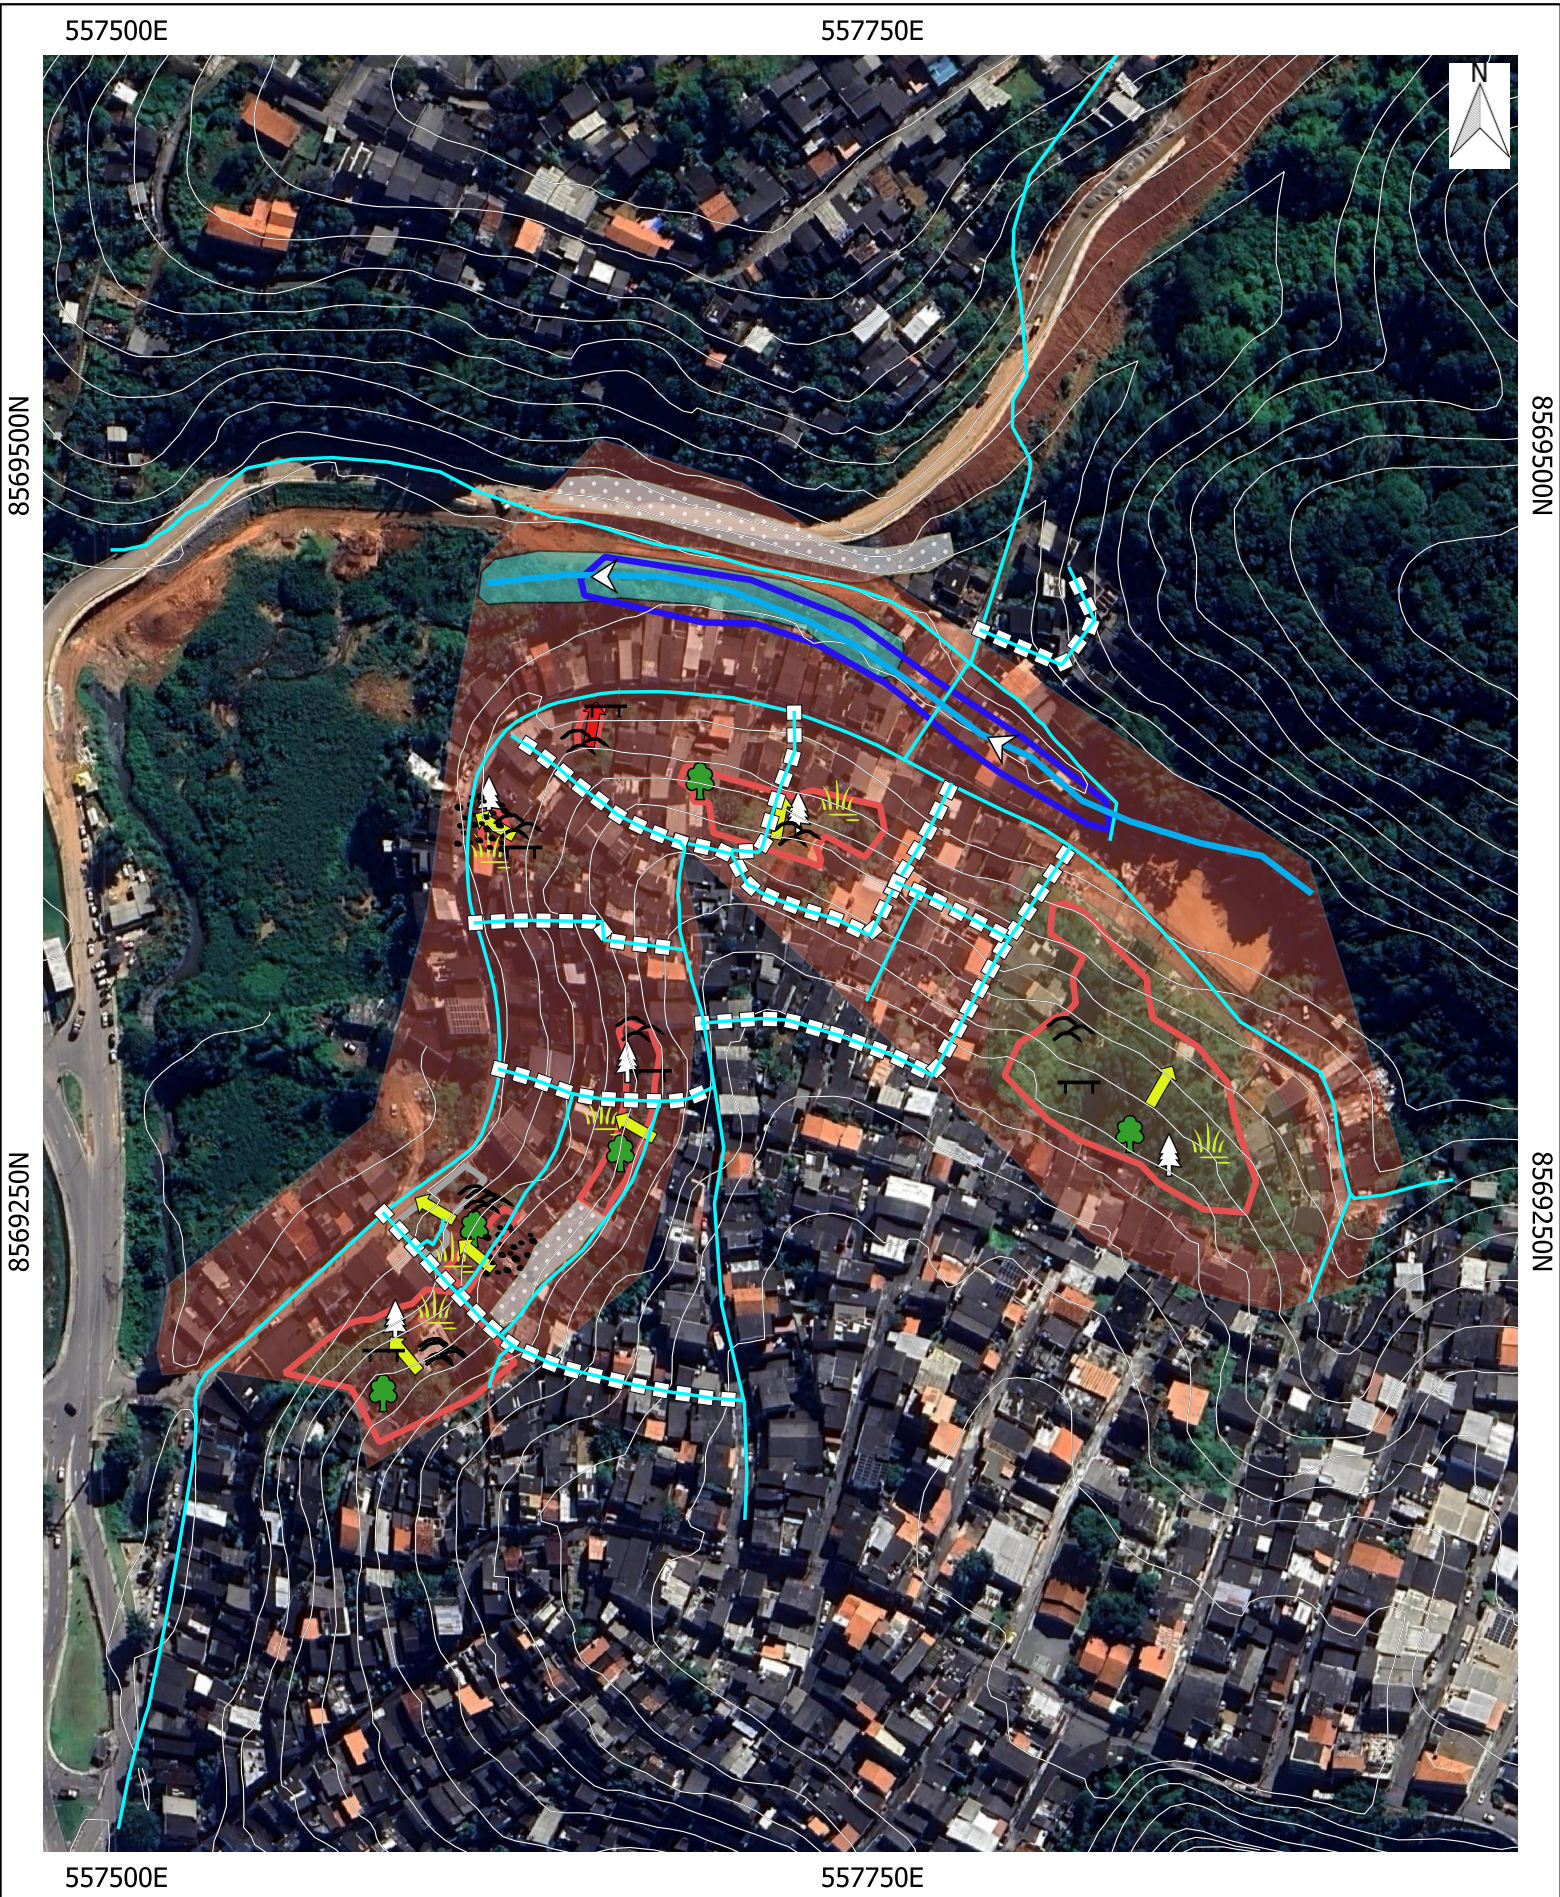
# MAPA DIAGNÓSTICO - OLIVEIRA

**2.1 Caracterização e Situação:** Área com 6,81 ha e 1,43 km de perímetro, localizada na região centro-norte da cidade do Salvador. As unidades inseridas nesses Domínios apresentam instabilidade a alta, em um relevo majoritariamente acidentado, sendo alta a susceptibilidade a deslizamento de terra e alta a susceptibilidade a alagamento. A ocupação é estimada em 90 %, consistindo em habitações de até 3 pavimentos de renda média/baixa.

**2.2 Geologia e Geotecnia:** Do ponto de vista geotécnico, de acordo com o PDE/2004, a área se encontra inserida nos Domínios Geológico-Geotécnicos II e IV (Depósitos de Cobertura Sedimentar Continental Terciária e Embasamento Cristalino Pré-cambriano), predominando sobre essas unidades o solo remobilizado com intensa ação antrópica na área.

**2.3 Drenagem:** Há corpo d'água inserido na poligonal que está parcialmente canalizado. Quanto à infraestrutura, a rede de esgotamento abrange aproximadamente 80% da área, enquanto a drenagem pluvial abrange aproximadamente 25 % da área.

A poligonal apresenta um quadro de alta susceptibilidade a deslizamento e uma região susceptível a alagamento, estando os pontos críticos localizados em regiões ocupadas, onde os imóveis encontram-se muito próximos a áreas vulneráveis ao deslizamento de terra. Há também um histórico de alagamento em um destes pontos, gerando um risco iminente as moradias próximas. Dos dez pontos críticos identificados, um ponto apresenta fatores predisponentes para alagamento e nove para deslizamento, tendo como principal agravante a vulnerabilidade ao acúmulo de lixo/entulho nas redes de esgoto/drenagem e a inexistência da mesma em algumas das vias, contando também com a passagem de um canal aberto na porção norte da poligonal, além instabilidade decorrente da ocupação indevida, gerando talude de corte e promovendo o desconfinamento da encosta.

Alto
