# MAPA DE RISCO - OSCAR SEIXAS

## OSCAR SEIXAS

ALTO DO CABRITO

SETOR DE MONITORAMENTO DE  
ÁREAS DE RISCO - SEMAR

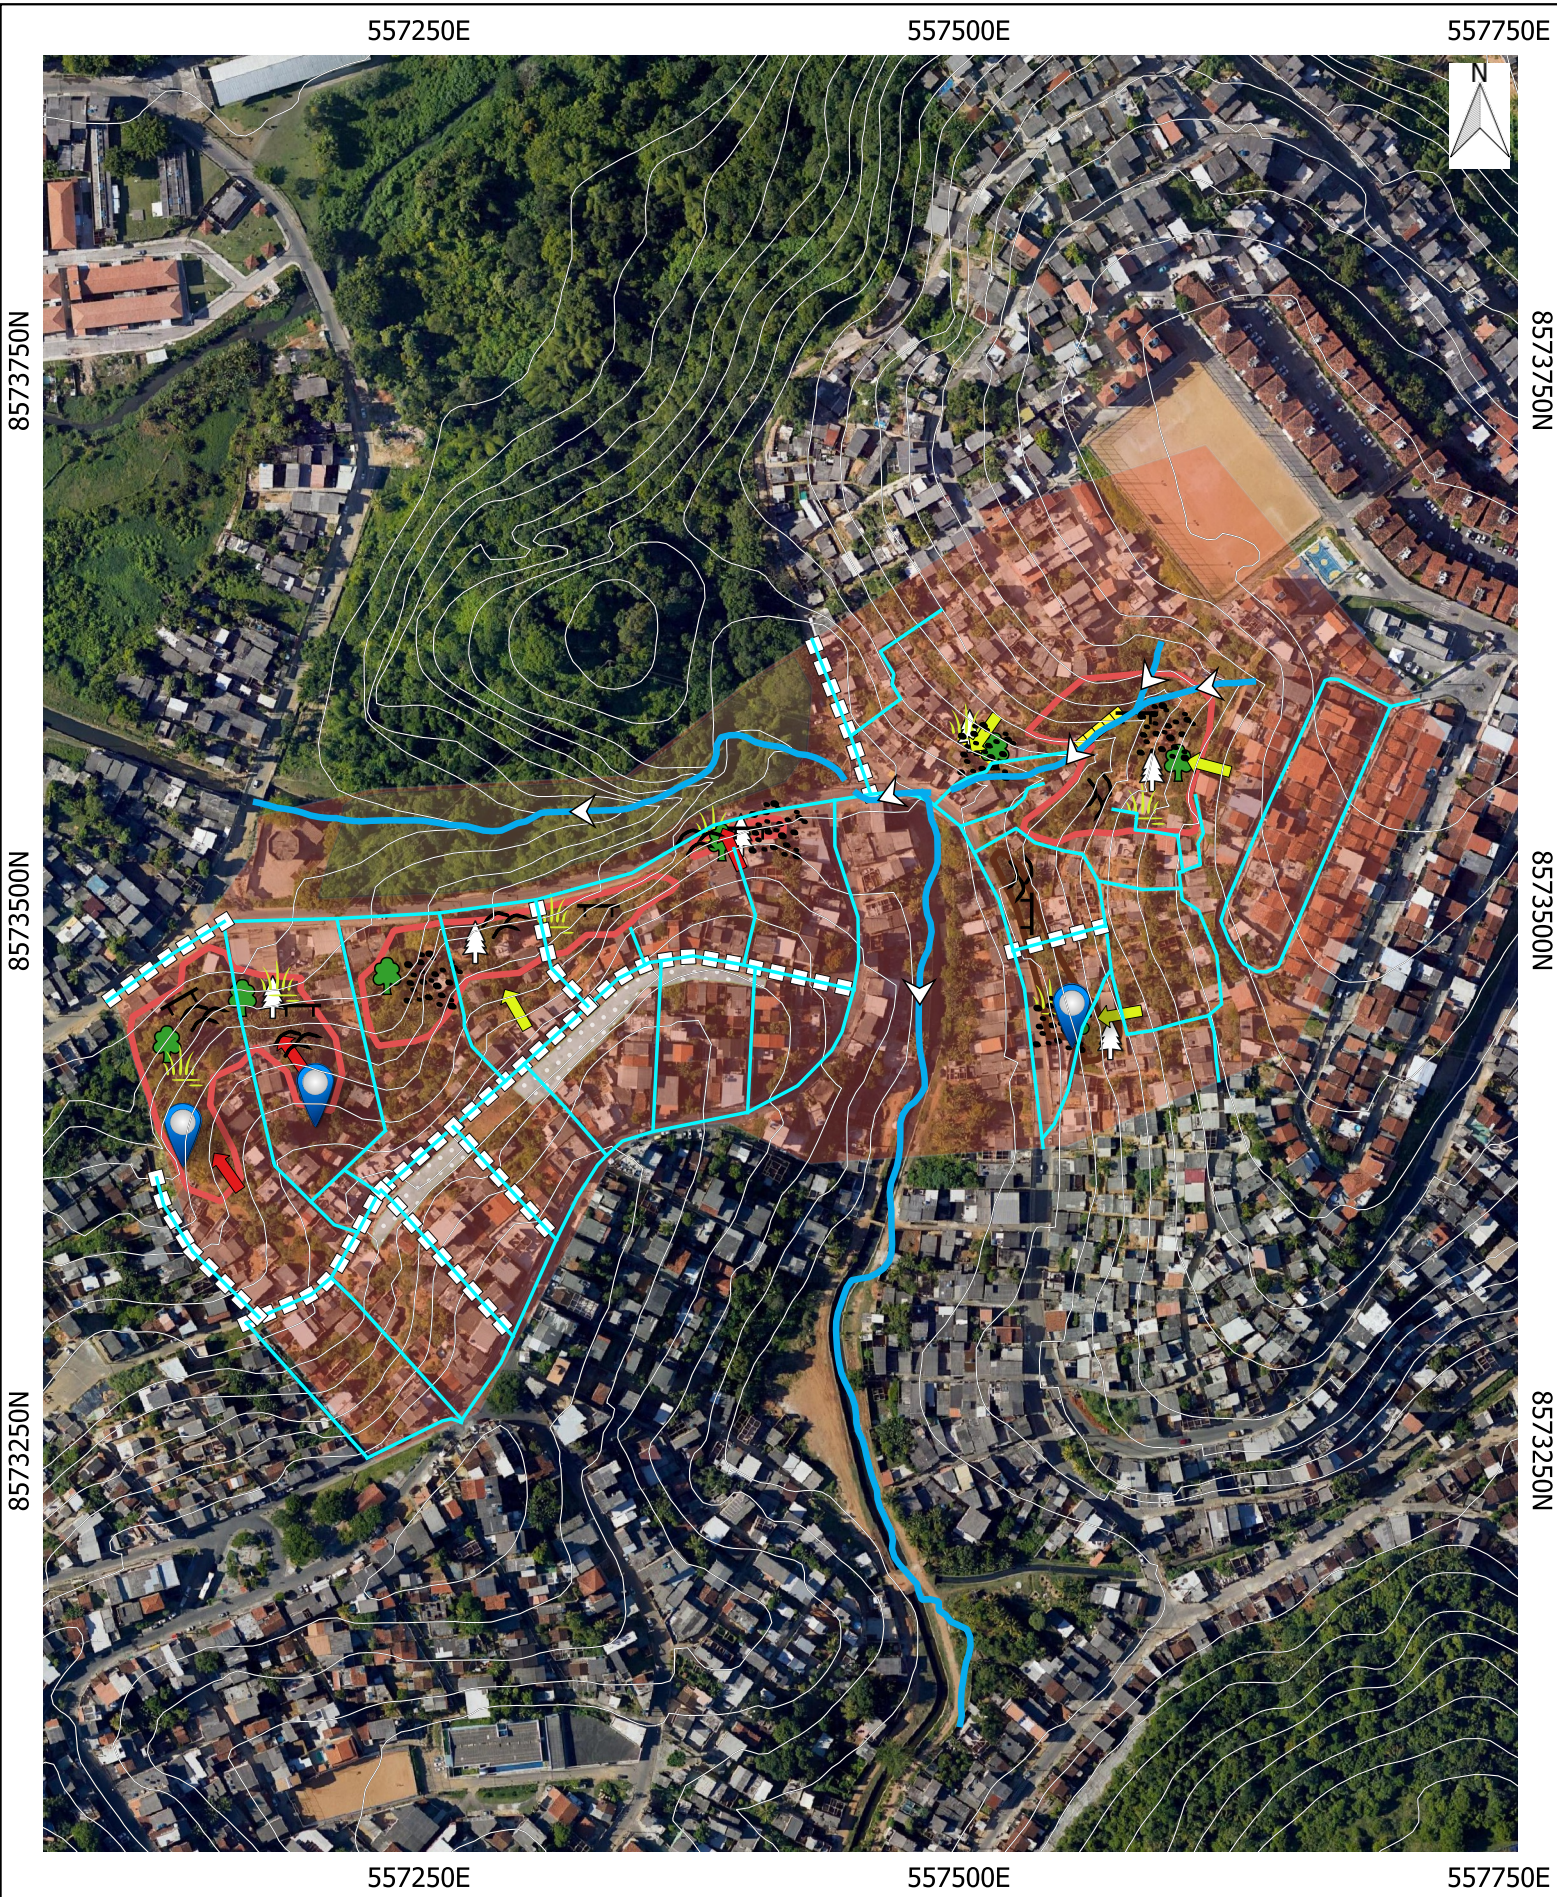
# MAPA DIAGNÓSTICO - OSCAR SEIXAS

A poligonal apresenta-se praticamente consolidada, estando os pontos críticos e, consequentemente, os locais susceptíveis a deslizamentos localizados em vazios urbanos distribuídos ao longo da área. Dos pontos críticos identificados, todos apresentam fatores predisponentes para deslizamentos, tendo como principal agravante a instabilidade decorrente da ocupação indevida, gerando taludes de corte e promovendo o desconfinamento da encosta. Houve um agravamento em quase todos os pontos devido a presença de cicatrizes de deslizamento e abatimento das encostas. As encostas localizadas na rua Oscar Seixas encontram-se cobertas por lonas plásticas.

Alto
