# MAPA DE RISCO - PACHECO DE OLIVEIRA

**PACHECO DE OLIVEIRA**  
FAZENDA GRANDE DO  
RETIRO

DEFESA CIVIL DE SALVADOR

SETOR DE MONITORAMENTO DE  
ÁREAS DE RISCO - SEMAR

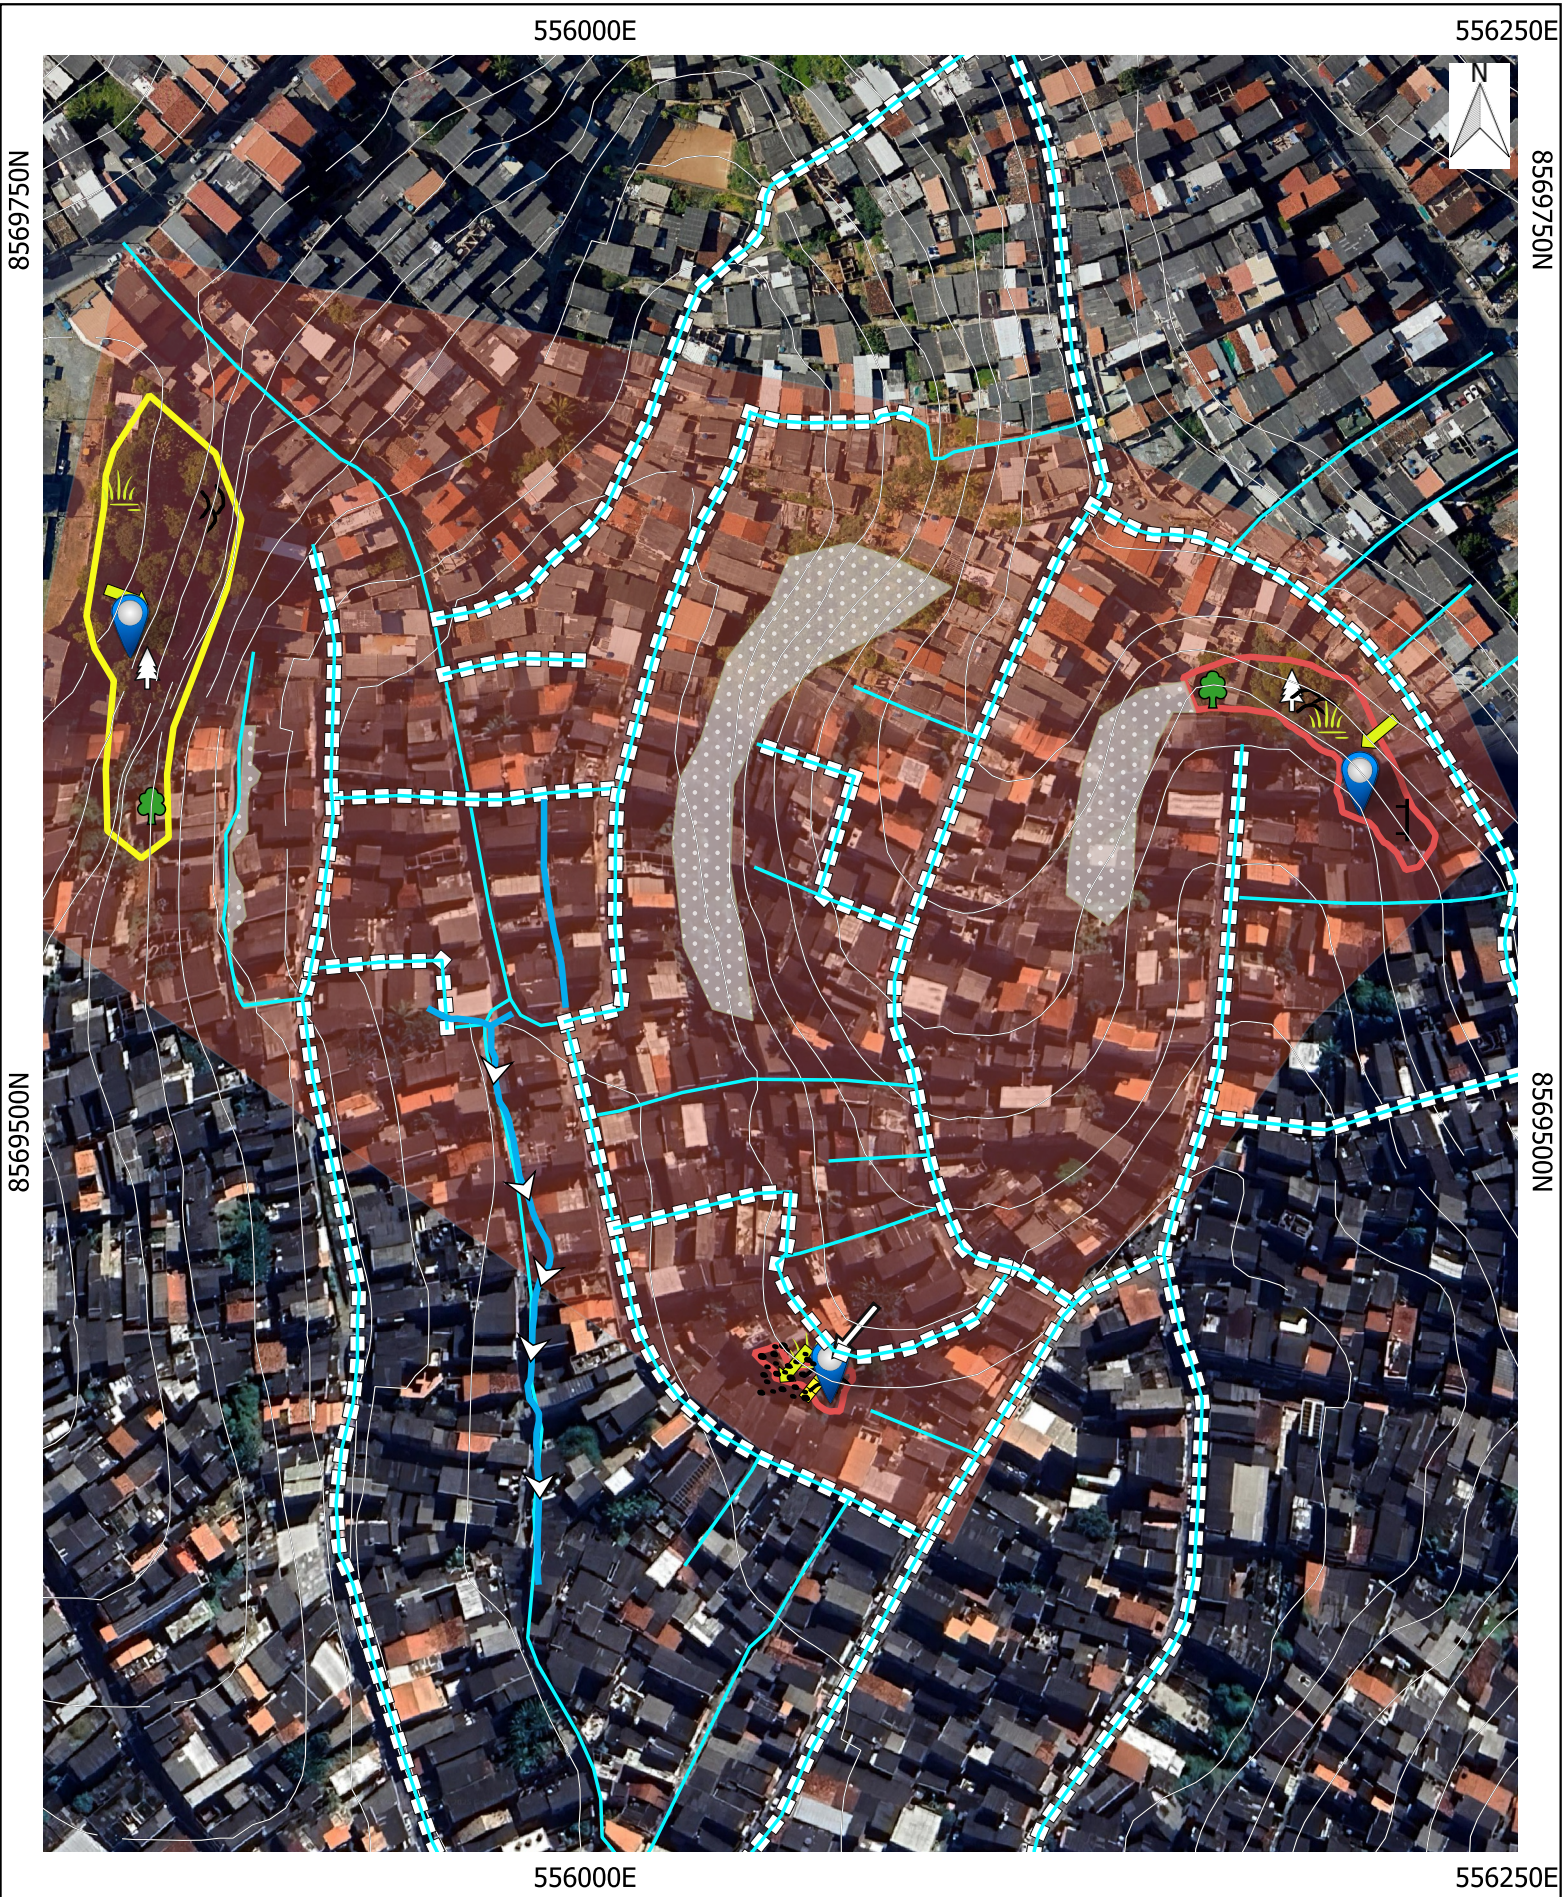
# MAPA DIAGNÓSTICO - PACHECO DE OLIVEIRA

| 3. DIAGNÓSTICO |
|---|
| Dos quatro pontos críticos identificados, três apresentam risco para deslizamento, tendo como principal agravante a ocupação indevida, gerando talude de corte e promovendo o desconfinamento da encosta, além de lançamento de água servida/esgoto doméstico e descarte de lixo/entulho. Ressalta-se que nenhuma obra foi realizada após o monitoramento feito em Setembro de 2024. |

| 4. GRAU DE RISCO |
|---|
| Alto |
