# MAPA DE RISCO - PADRE ANCHIETA

**PADRE ANCHIETA**  
ARRAIAL DO RETIRO

**DEFESA CIVIL DE SALVADOR**  
SETOR DE MONITORAMENTO DE  
ÁREAS DE RISCO - SEMAR  
SRC: SIRGAS 2000/ UTM 24S  
Elaborado em: Outubro/2025  
Imagem: Google Satelite (2025)

# MAPA DIAGNÓSTICO - PADRE ANCHIETA

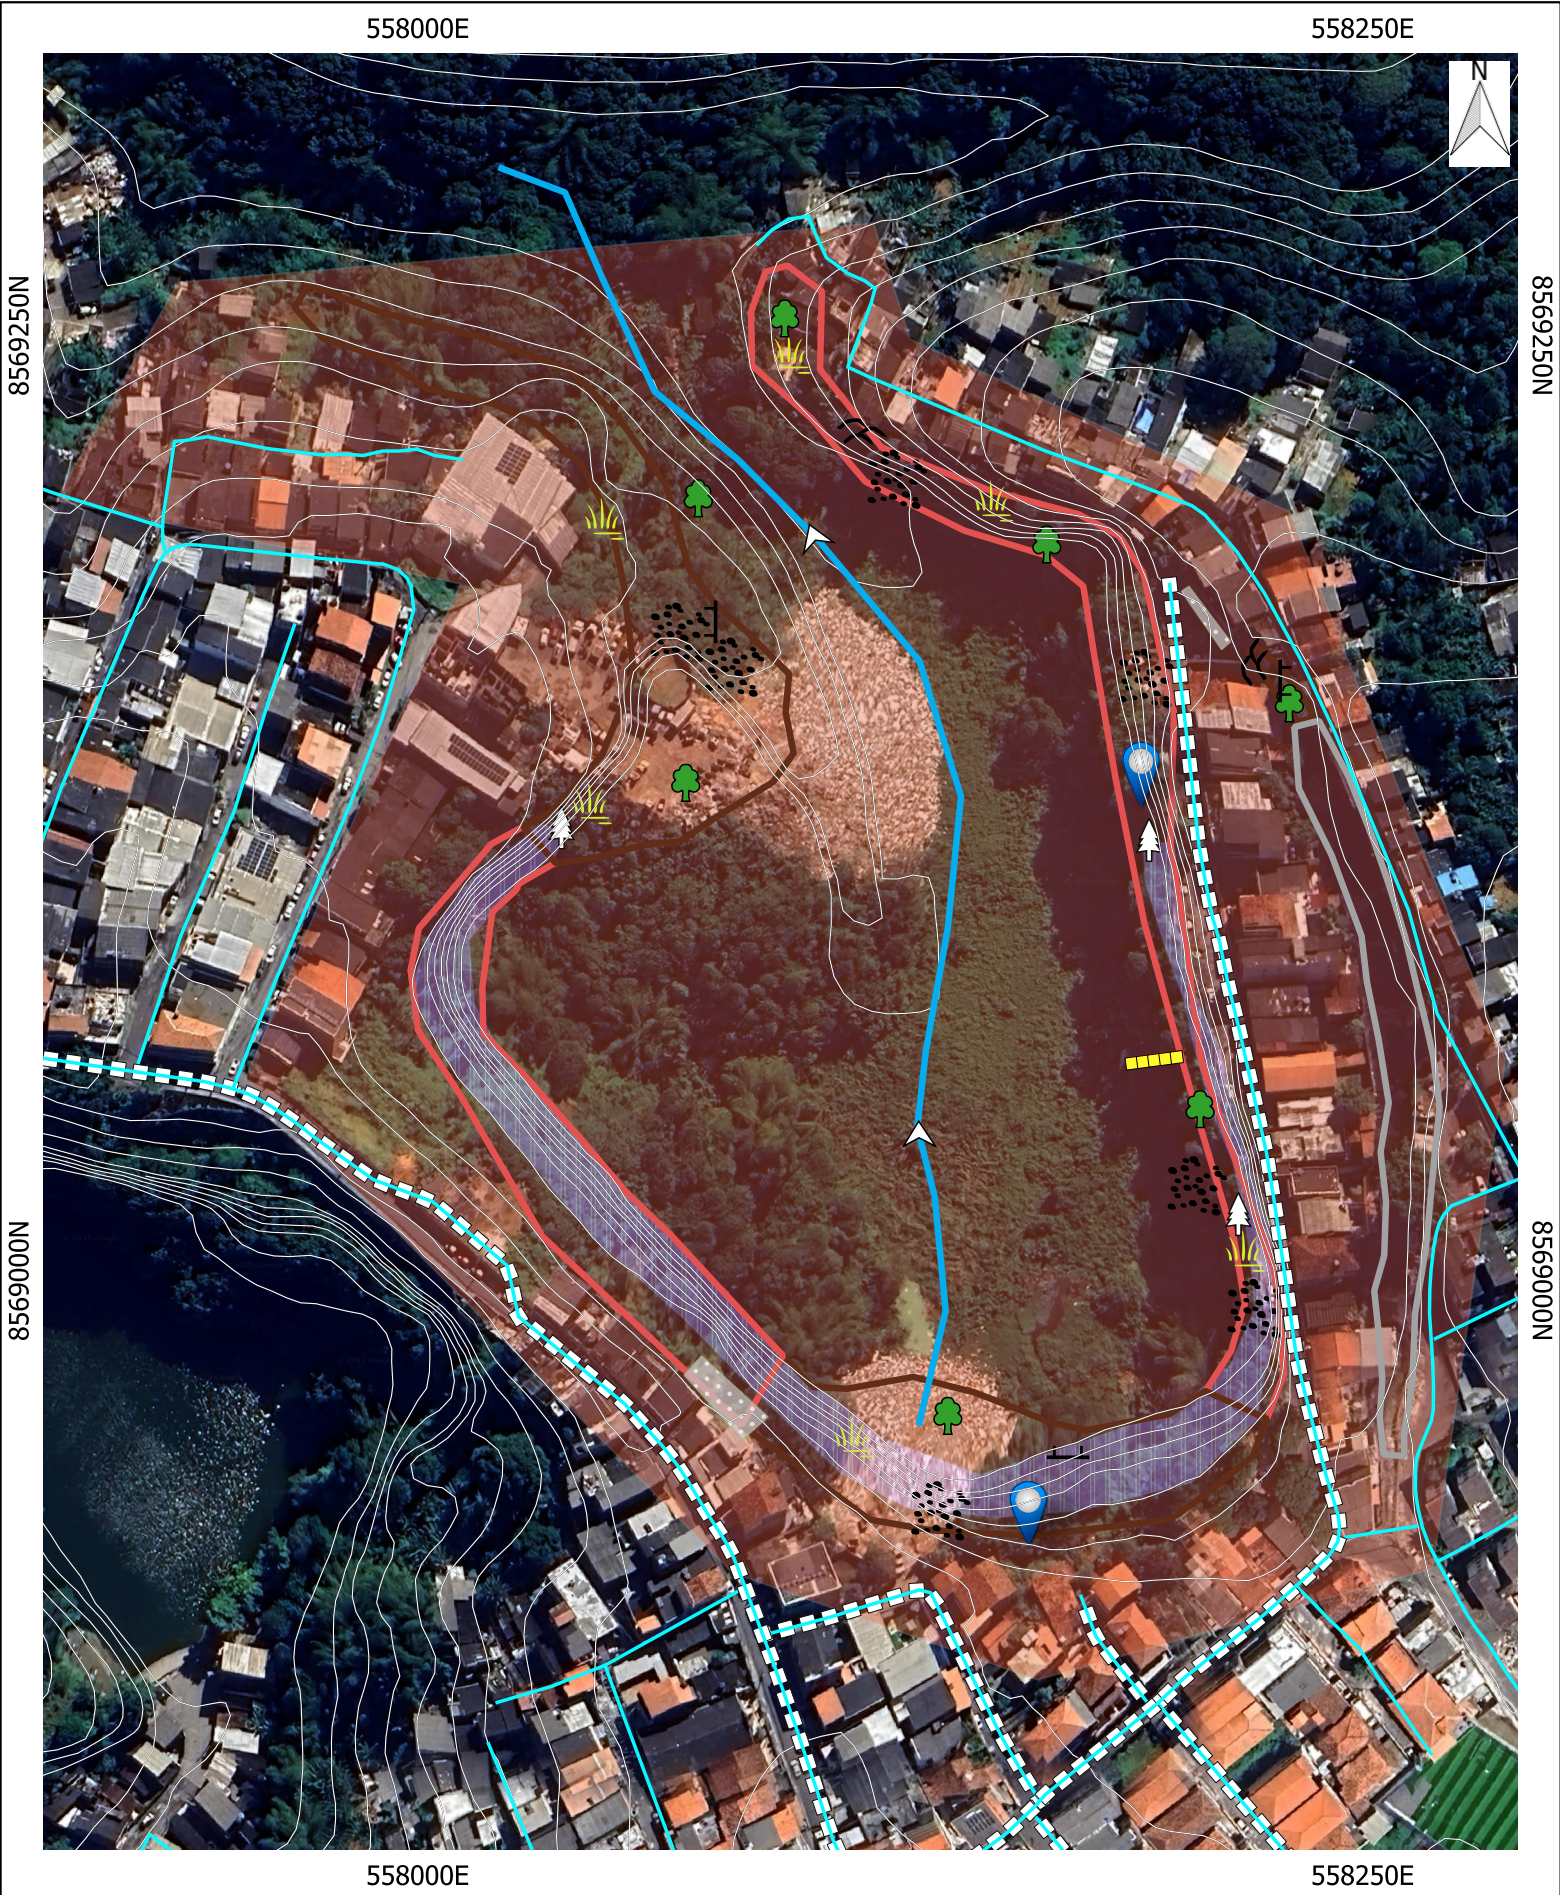
**2.1 Caracterização e Situação:** A área da poligonal possui 9 ha e 1,31 km de perímetro, localizada na região centro-norte da cidade do Salvador, inserida no Bairro do Arraial do Retiro, podendo ser alcançada pela Avenida Barros Reis. Em seguida pela rua direta do Arraial, ingressando na poligonal. apresentando encostas côncavo-convexas íngremes, com altura variando entorno de 20 a 40 metros e inclinação maior do que 60°.

**2.2 Geologia e Geotecnia:** Do ponto de vista geotécnico, a área está nos Domínios Geológico-Geotécnicos II (Depósitos de Cobertura Sedimentar Continental Terciária da Formação Barreiras) e IV (Embasamento Cristalino). As encostas, em sua maioria, recobertas por material remobilizado em contato com o Embasamento Cristalino, manto de alteração e/ou sedimentos da Formação Barreiras, apresenta baixos valores de resistência ao cisalhamento.

**2.3 Drenagem:** A drenagem natural ocorre no meio do vale, porém confinada no sentido Norte- Sul da poligonal. A rede de esgotamento abrange cerca de 90% dos logradouros, enquanto a drenagem pluvial contempla 60% da área, necessitando de requalificação.

A área apresenta 20% de ocupação urbana, com residências construídas no entorno de borda de taludes íngremes, com fatores predisponentes ao deslizamento, tendo como grande vulnerabilidade, o contato do manto de alteração e sedimentos do Grupo Barreiras com as rochas do embasamento. Os fatores agravantes do deslizamento compreendem a disposição inadequada de lixo/entulho de grande extensão, cujos descartes ocorrem em pelo menos 3 pontos distintos, a céu aberto sobre a encosta, além de lançamento de esgoto e águas servidas, cortes verticalizados para construções e vegetação ineficiente. Dos 6 pontos monitorados, 3 ficaram inalterados, 1 atenuado e 2 agravados, sendo ainda bastante carentes de obras de intervenção na área. Dessa forma, o cenário confere a área, um grau de suscetibilidade e de vulnerabilidade a deslizamentos alto.

| 4. GRAU DE RISCO |
|---|
| Alto |
