# MAPA DE RISCO - PADRE UGO

DEFESA CIVIL DE SALVADOR

SETOR DE MONITORAMENTO DE  
ÁREAS DE RISCO - SEMAR

## Relatório Diagnóstico

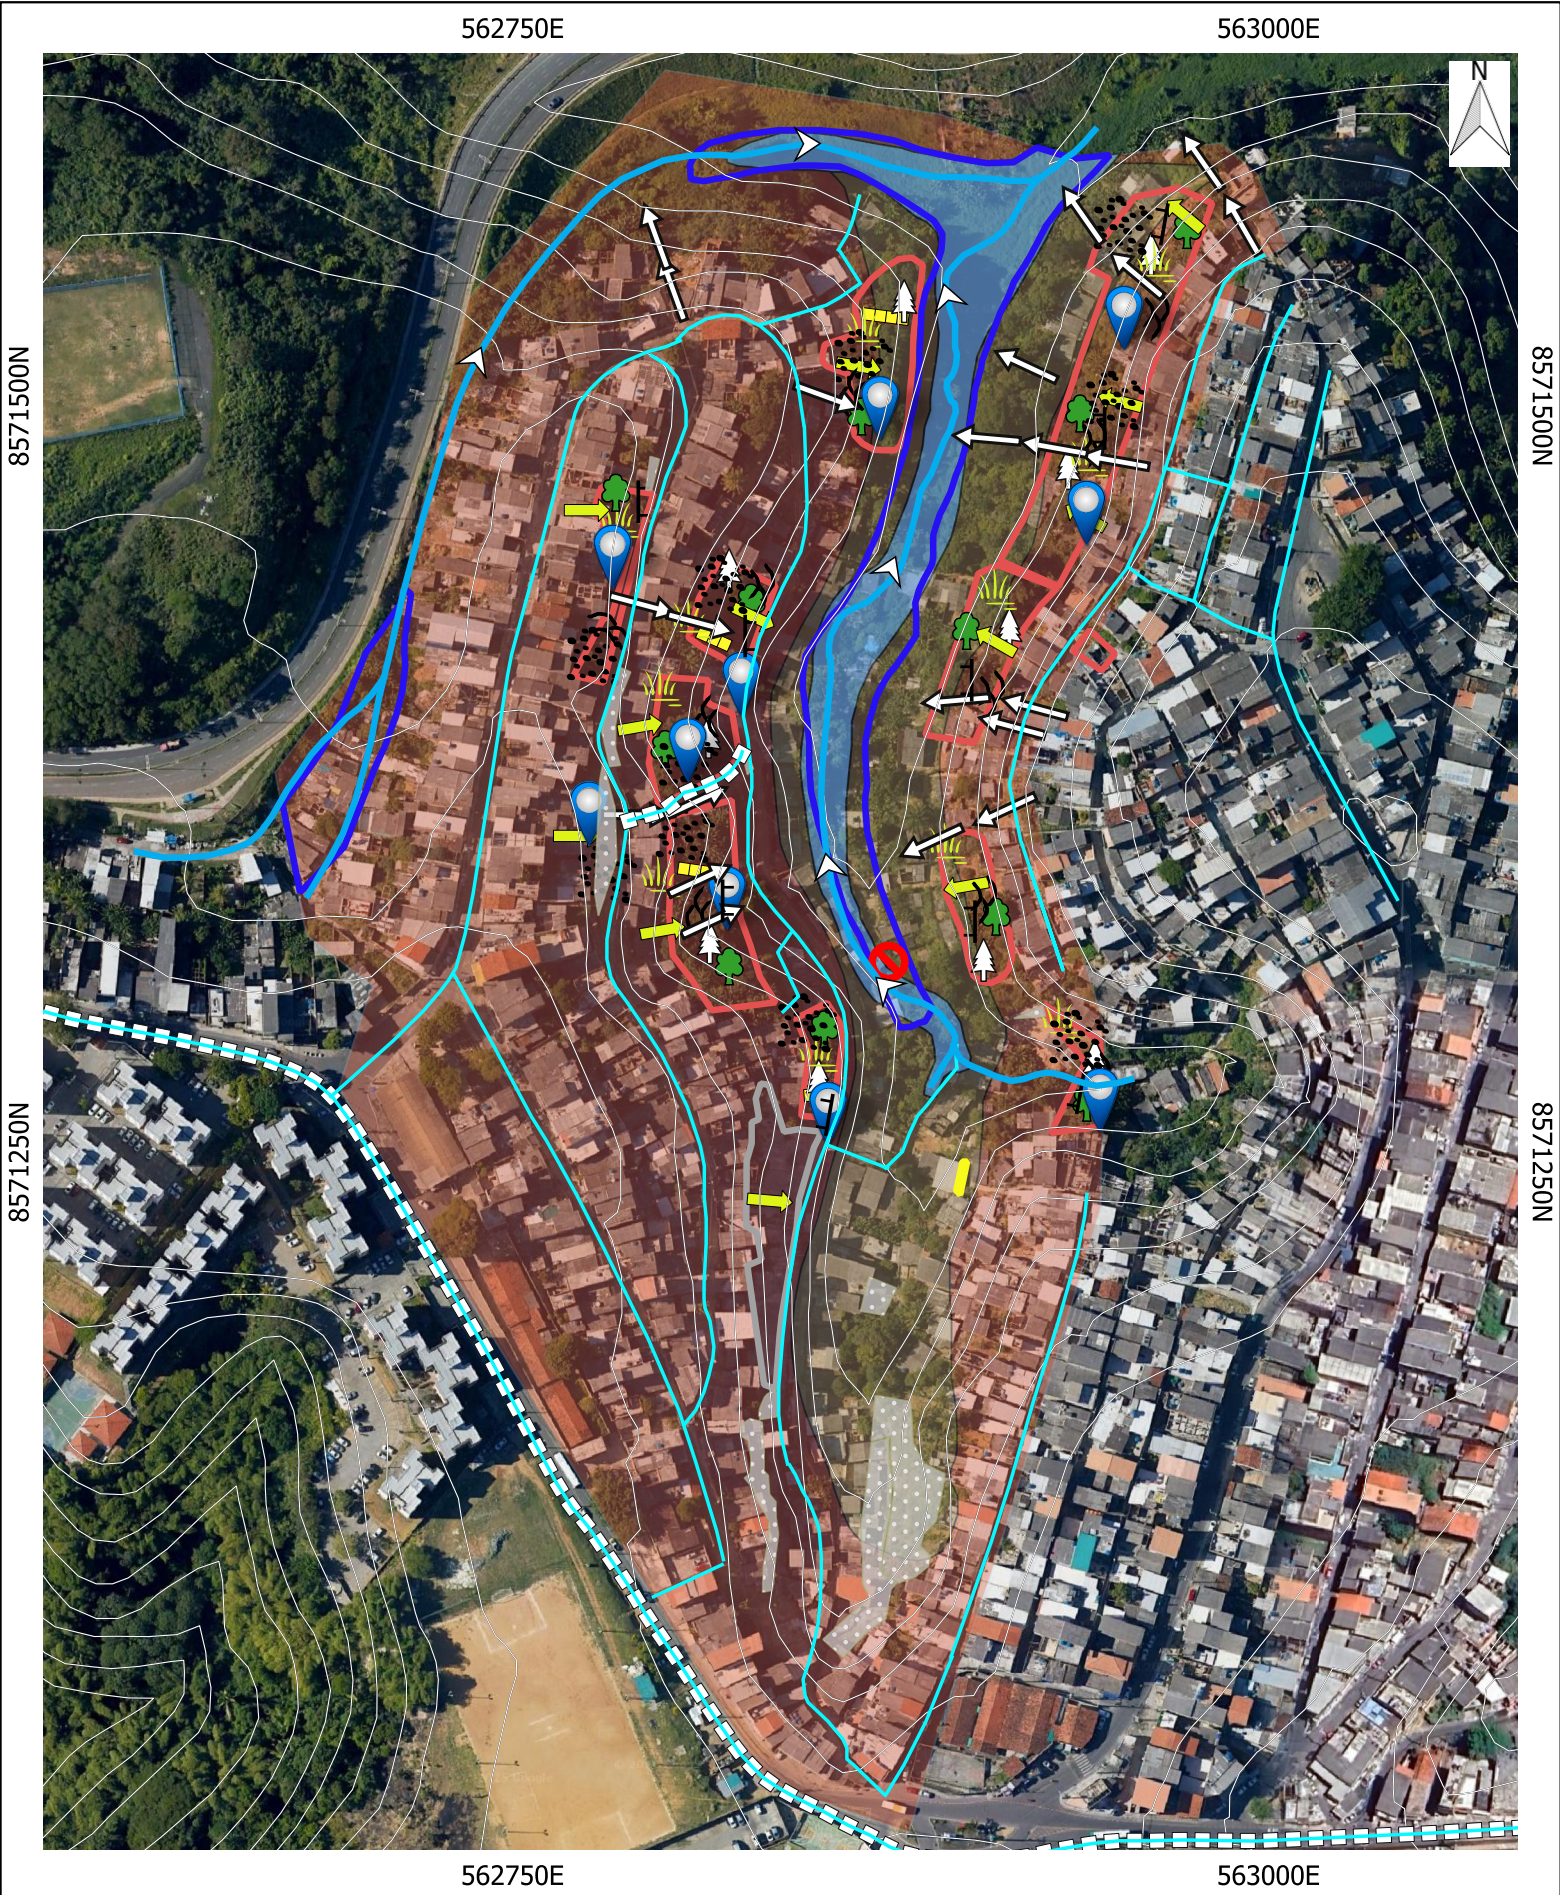
# MAPA DIAGNÓSTICO - PADRE UGO

**2.1 Caracterização e Situação:** Localizada na porção norte-nordeste da cidade, com um perímetro de 1.478 metros e área de 11,2 hectares. Seu relevo é dominado por colinas sinuosas côncavas com desníveis topográficos acentuados cortadas por um vale em forma de "U", apresentando declividade com elevada angulosidade (média em torno de 45°). A cobertura vegetal de grande porte é predominante ocupando cerca de 50% da área, embora em alguns trechos, sejam observados agrupamentos de bananeiras e capim colômbio.

**2.2 Geologia e Geotecnia:** Área inserida no Domínio IV – Complexo Cristalino do Embasamento, de acordo com conceituação informal determinada no PDE (2004), sua litologia apresenta perfis de alteração evoluídos a partir do embasamento cristalino. Da base para o topo identifica-se rocha alterada, solos jovem-maduro argilo-siltosos, solo residual misturado com lixo, por sua vez, recobertos por solo remobilizado. A presença de feições de instabilidade (rua Pe. Ugo e da 3ª trav. Pe. Ugo) e de intervenções estruturais (porção sul da área) revelam a fragilização das condições geológico-geotécnicas de suas encostas.

**2.3 Drenagem:** Inserida na bacia do Rio Jaguaribe, sub-bacia Toca do Leão, encontra-se representada por um córrego sem denominação oficial, que recebe a contribuição das águas pluviais e efluentes domésticos, sob a forma de escoamentos superficiais concentrados, oriundos das vertentes, e de minadouros localizados próximo a nascente, desaguando no Rio Jaguaribe. Contemplada parcialmente com Sistema de Esgotamento Sanitário e pequeno trecho com Sistema de Drenagem Pluvial a área carece de melhorias em seus sistemas de modo a minimizar os escoamentos concentrados e lançamentos de efluentes indevidos.

Os condicionantes geológico-geotécnicos predisponentes e o nível de intervenção verificados conferem a área uma alta potencialidade para o desenvolvimento de processos de escorregamentos. Observa-se a presença significativa de evidências de instabilidade, sendo identificado um processo de instabilização em pleno desenvolvimento nas encostas situadas na rua Pe. Ugo, na 3ª trav. Pe. Ugo e na 3ª trav. Zélia Santos Souza, sendo ainda possível monitorar a sua evolução. Foi observado um agravamento do cenário, devido a não realização de estabilização e melhorias na infraestrutura da área. O cenário no vale sugere a realocação dos seus moradores para terrenos mais elevados, dada a situação de vulnerabilidade em que se encontram, considerando-se o alto risco de alagamento da zona marginal do córrego.

Alto
