# MAPA DE RISCO - PANTANAL

DEFESA CIVIL DE SALVADOR

SETOR DE MONITORAMENTO DE  
ÁREAS DE RISCO - SEMAR

# MAPA DIAGNÓSTICO - PANTANAL

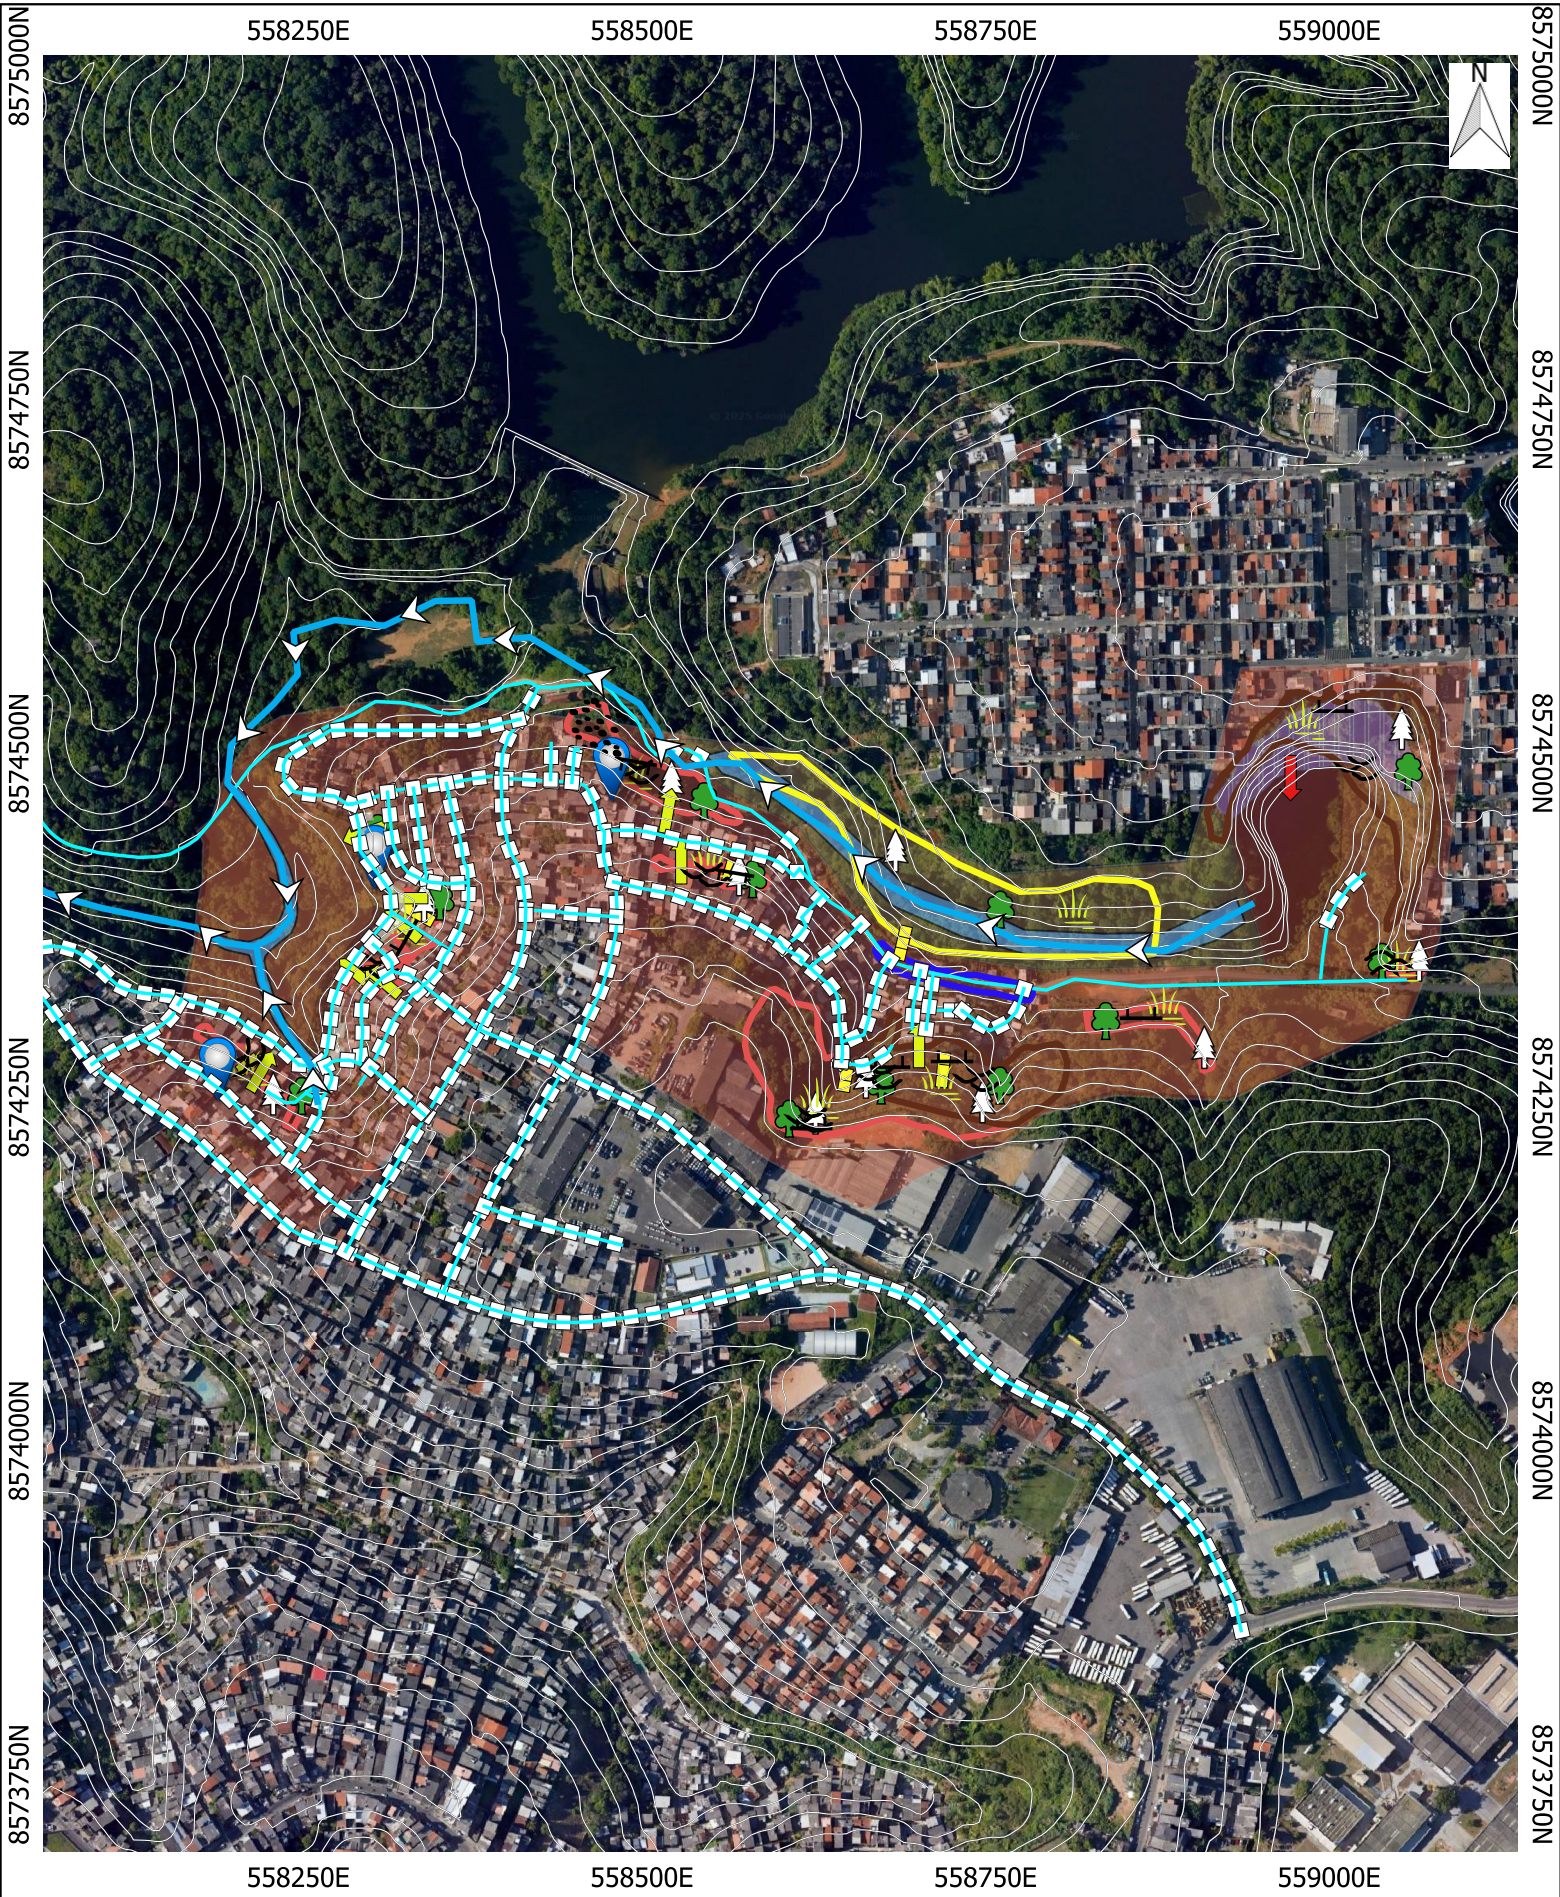
A poligonal se apresenta parcialmente consolidada, estando os pontos críticos e, conseqüentemente, os locais susceptíveis a deslizamentos localizados em vazios urbanos distribuídos ao longo da área. Os pontos críticos identificados, apresentam fatores predisponentes para deslizamentos, tendo como principal agravante a instabilidade decorrente da ocupação indevida, gerando taludes de corte e promovendo o desconfinamento da encosta, e um ponto apresenta fatores predisponentes para alagamento, devido ao escoamento concentrado de águas pluviais para o fundo do vale, que não apresenta nenhuma estrutura de canalização/drenagem, além da ocupação indevida próximo ao leito do rio. Destaca-se a porção a leste da poligonal como a mais instável em virtude da numerosa quantidade de cicatrizes de deslizamento profundas.

Alto
