# MAPA DE RISCO - PARQUE SILVIO LEAL II

**PARQUE SILVIO LEAL II**  
CAJAZEIRAS VI

**DEFESA CIVIL DE SALVADOR**  
SETOR DE MONITORAMENTO DE  
ÁREAS DE RISCO - SEMAR  
SRC: SIRGAS 2000/ UTM 24S  
Elaborado em: Outubro/2025  
Imagem: Google Satelite (2025)

Relatório Diagnóstico

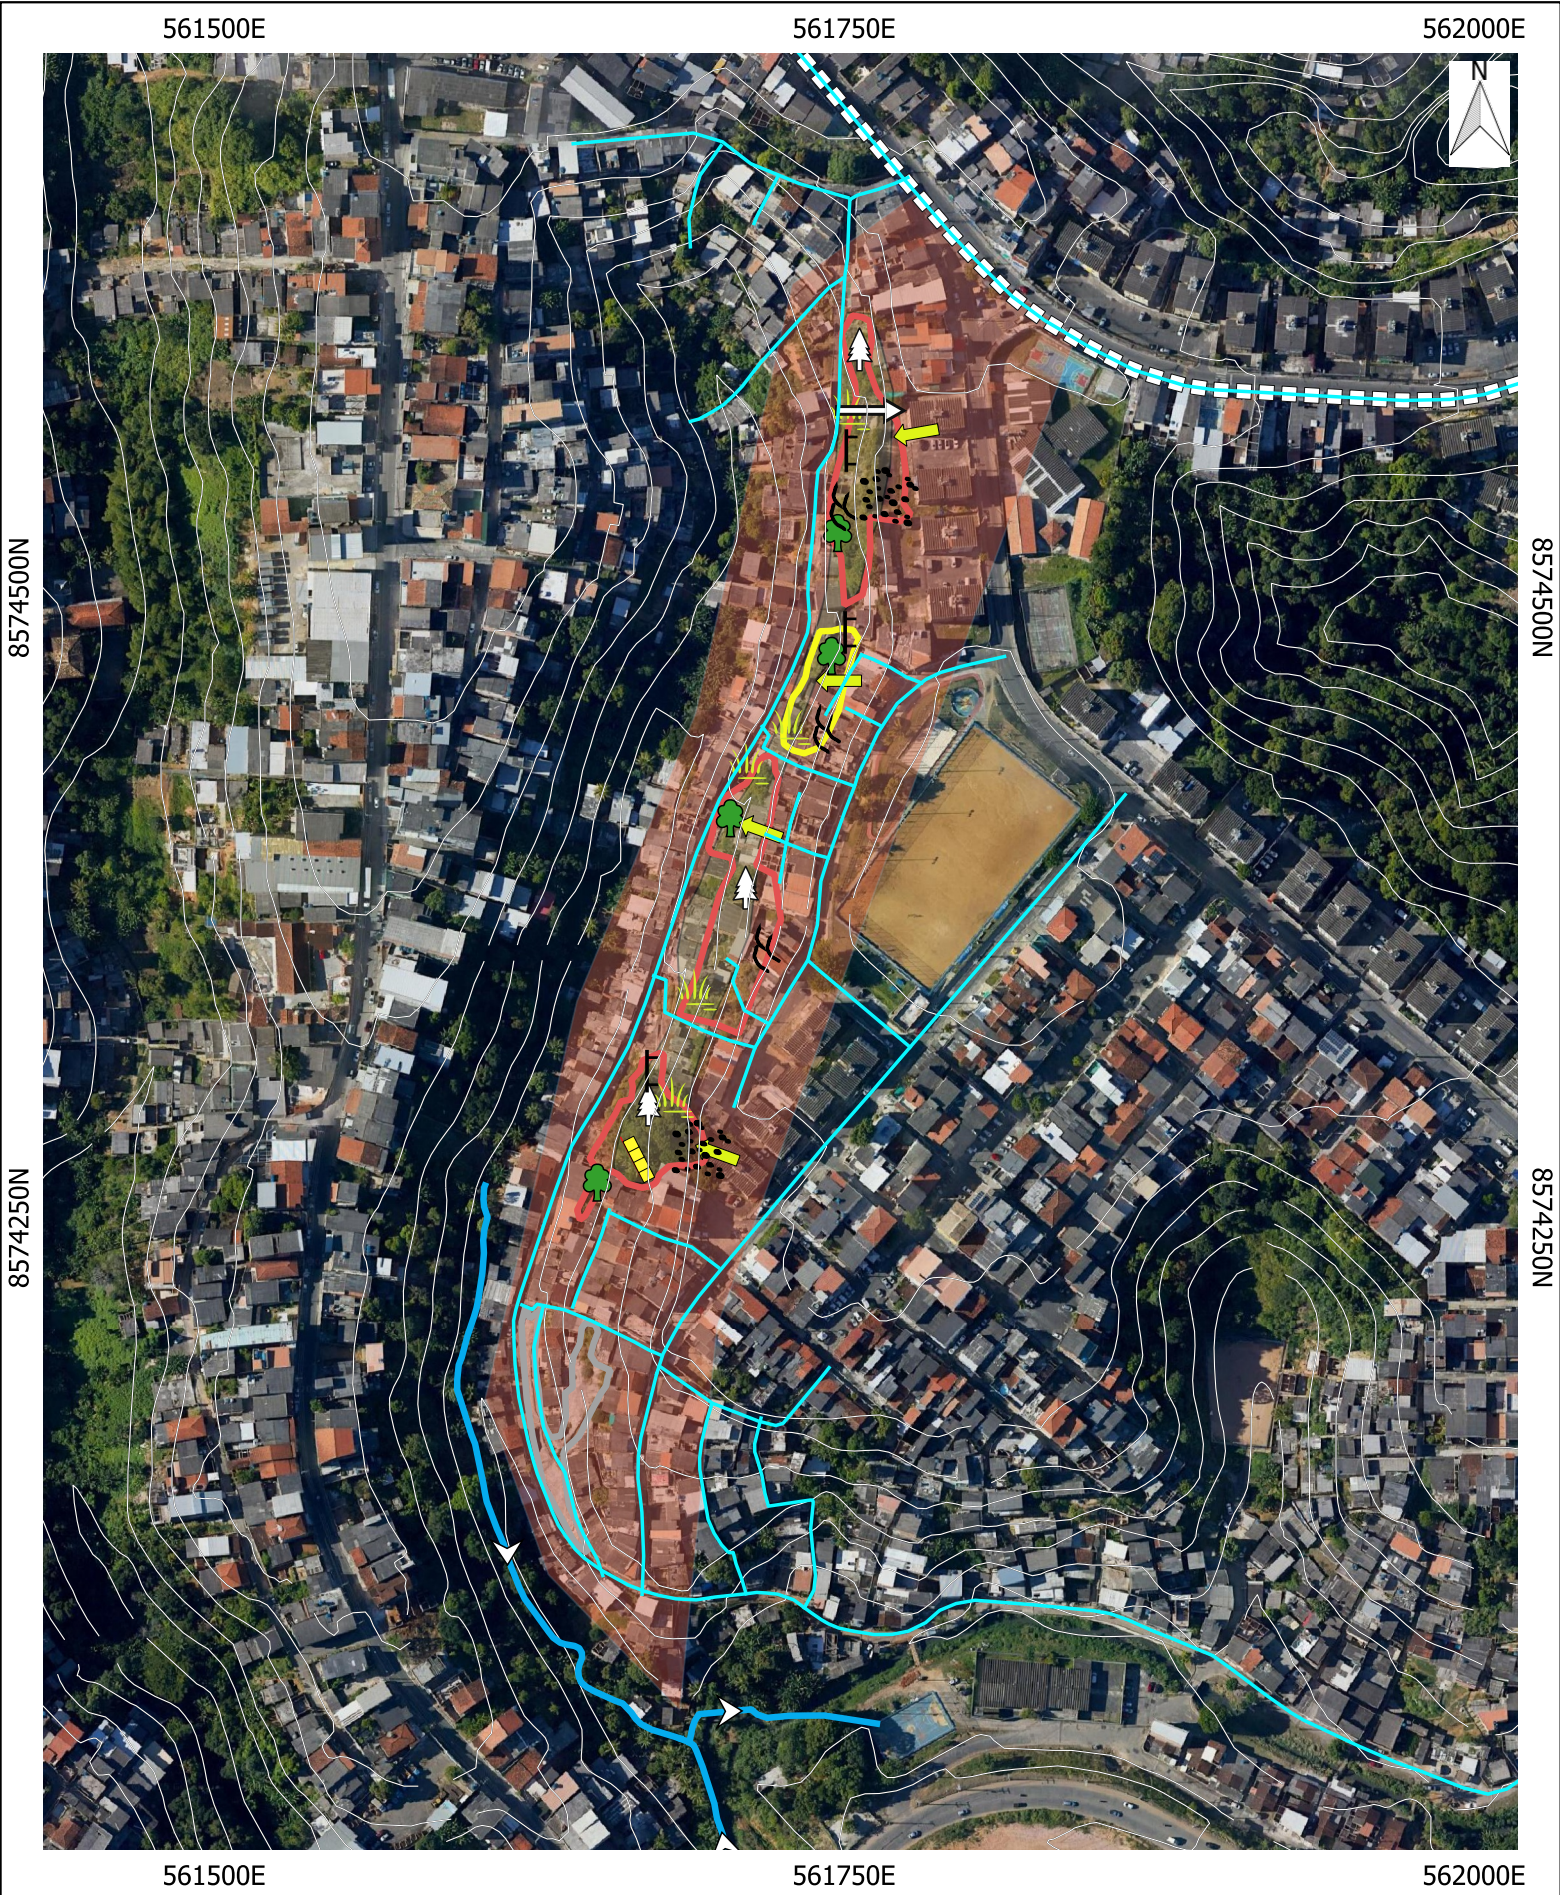
MAPA DIAGNÓSTICO - PARQUE SILVIO LEAL II

Os pontos críticos identificados apresentam fatores predisponentes para deslizamentos, tendo como principal agravante a instabilidade decorrente da ocupação indevida, gerando taludes de corte e promovendo o desconfinamento da encosta. O substrato remobilizado associado a lixo/entulho, a supressão da vegetação natural e/ou substituição desta por capim colônia e bananeiras pelos moradores, contribuem com o aumento do risco geológico.

Alto
