# MAPA DE RISCO - PARQUE SILVIO LEAL

PARQUE SILVIO LEAL  
CAJAZEIRAS VI

DEFESA CIVIL DE SALVADOR  
SETOR DE MONITORAMENTO DE  
ÁREAS DE RISCO - SEMAR  
SRC: SIRGAS 2000/ UTM 24S  
Elaborado em: Outubro/2025  
Imagem: Google Satelite (2025)

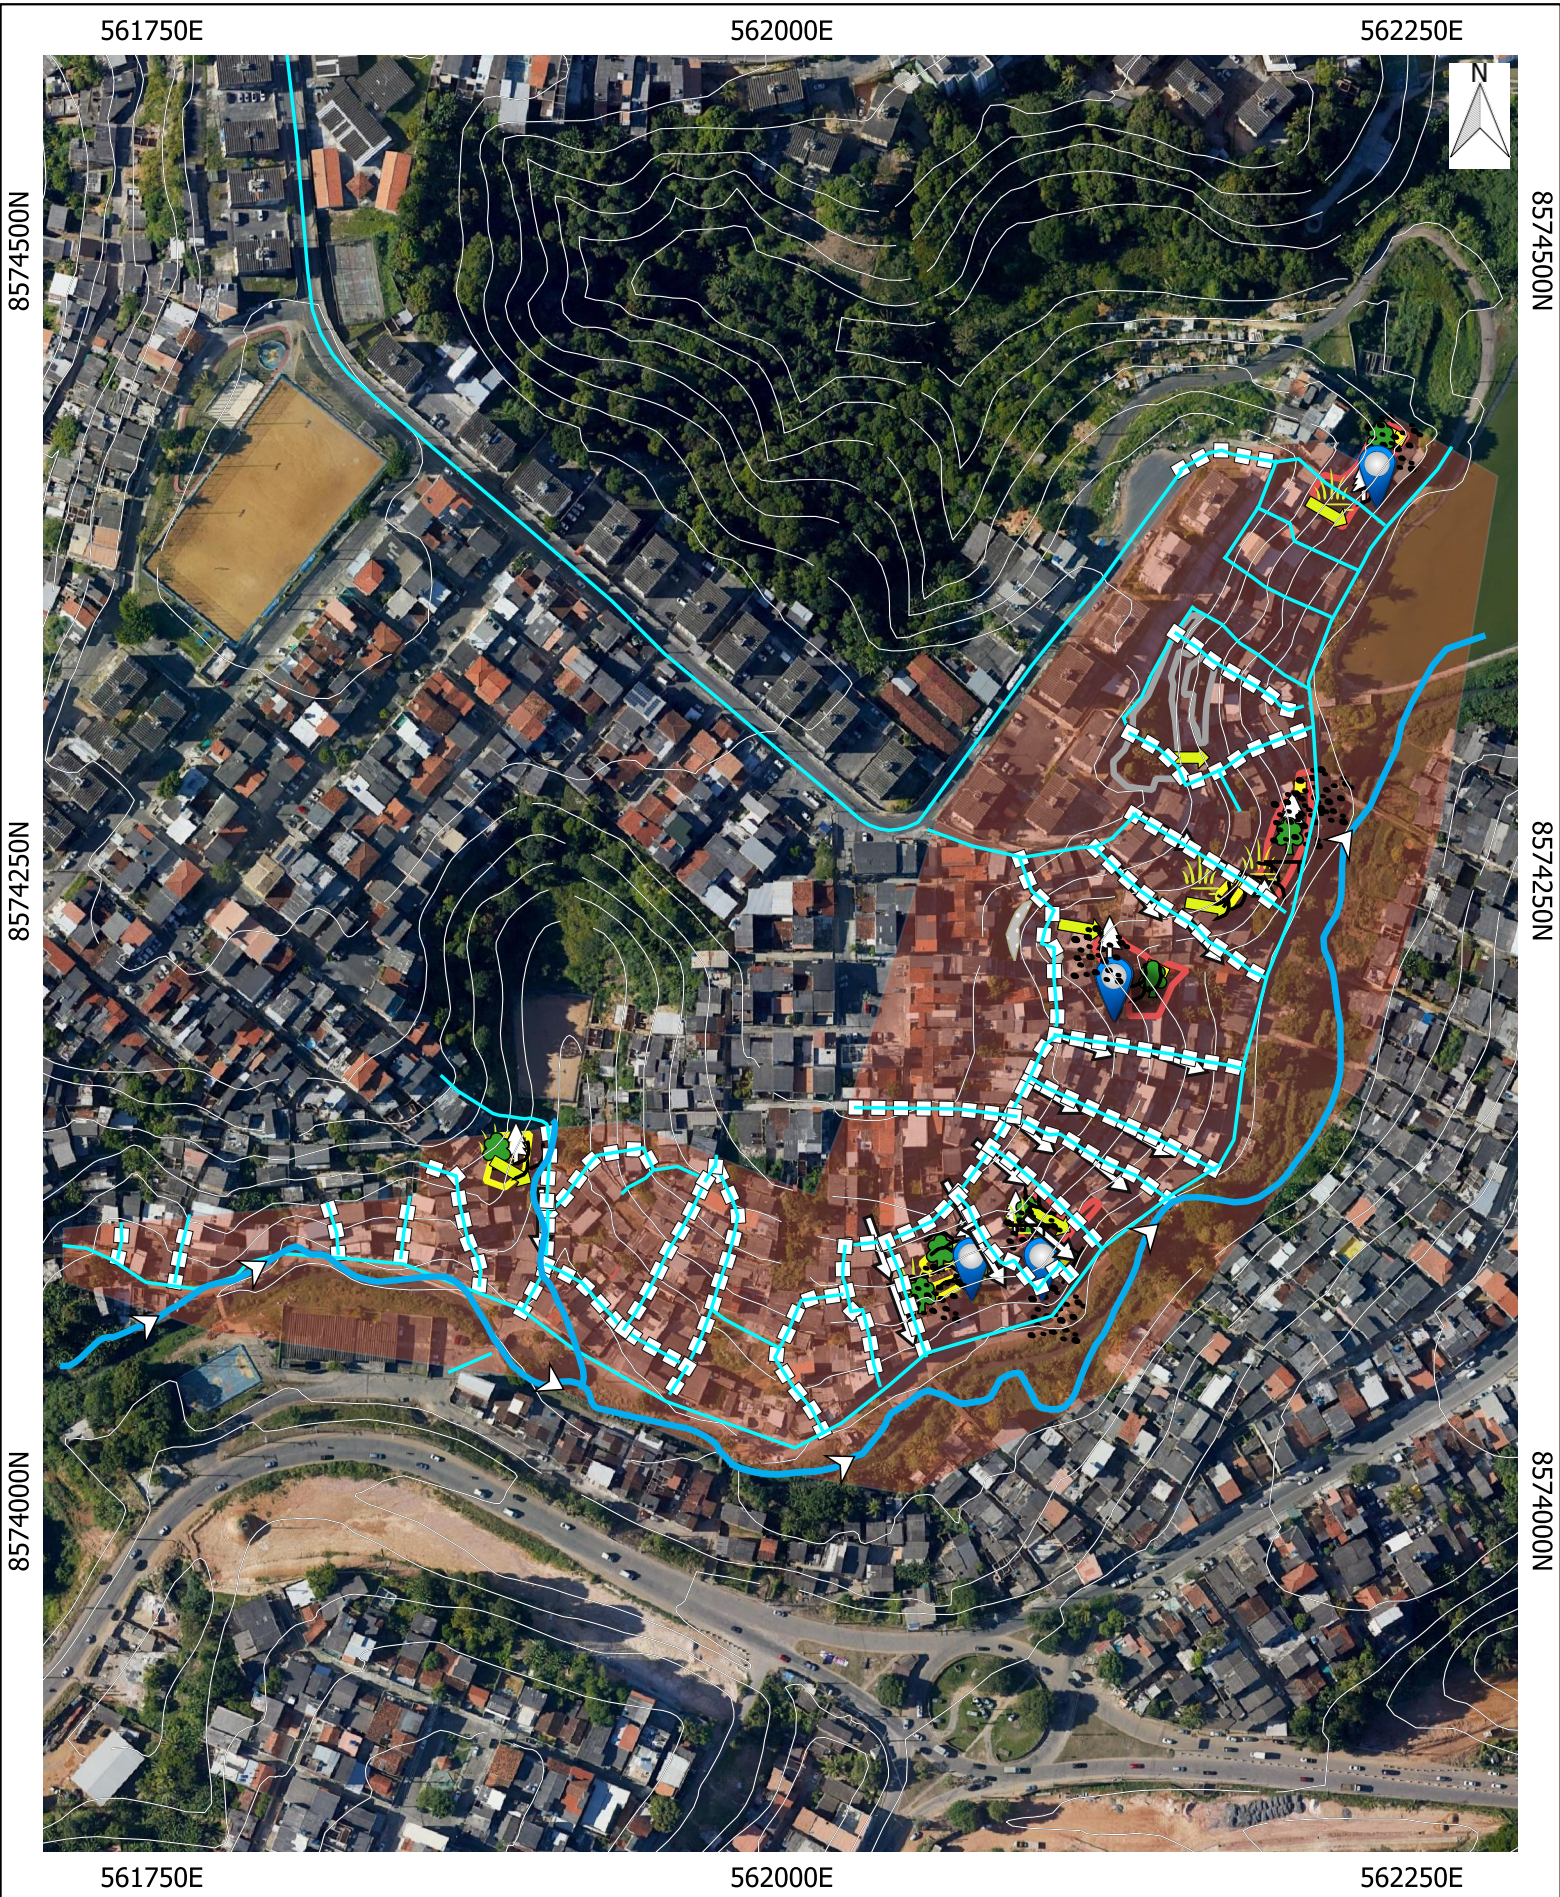
# MAPA DIAGNÓSTICO - PARQUE SILVIO LEAL

**2.1 Caracterização e Situação:**Área com 9,1 ha e 1,64 km de perímetro, localiza-se na porção central da cidade, no Bairro Cajazeiras. O cenário engloba duas encostas côncavo-convexas, separadas por um vale onde se encontra o afluente do rio Águas Claras. A altura máxima varia em torno de 20 metros com declividades entre 20 e 60 graus. A ocupação é estimada em 90%, consistindo em habitações de até 3 pavimentos.

**2.2 Geologia e Geotecnia:**A área se encontra inserida no Domínio Geológico-Geotécnico II (Depósitos de Cobertura Sedimentar Continental Terciária – Formação Barreiras) onde as encostas apresentam instabilidades variando entre baixa e moderada, a depender do grau de ocupação. O contato do solo remobilizado com a Formação Barreiras, por proporcionar baixos valores de resistência ao cisalhamento, pode favorecer movimentos de massa. Sobre esse domínio, predomina o solo remobilizado, comumente associado a lixo e resíduos de construção.

**2.3 Drenagem:**A drenagem natural é representada por um afluente do rio Águas Claras com sentido de fluxo para nordeste. Apresenta-se predominantemente a céu aberto, recebendo contribuição de água servida e esgoto. Quanto à infraestrutura, a rede de esgotamento abrange aproximadamente 90% da área, enquanto a drenagem pluvial abrange aproximadamente 45%.

Os pontos críticos estão distribuídos por toda a poligonal, nas encostas. A maioria tem como principais causas taludes de corte, lançamentos indevidos de efluentes domésticos, descarte inadequado de lixo e entulho/supressão da vegetação natural, contribuindo para movimentos de massa. A poligonal encontra-se parcialmente contemplada por obras de estabilização (PDE nº 1) e proteções superficiais (geomantas). No momento do monitoramento o rio águas claras onde havia susceptibilidade a alagamento, foi finalizado a obra e não há mais alagamentos na área.

Alto
