# MAPA DE RISCO - PARQUE TECAL

## PARQUE TECAL

CAMPINAS DE PIRAJÁ

SETOR DE MONITORAMENTO DE  
ÁREAS DE RISCO - SEMAR

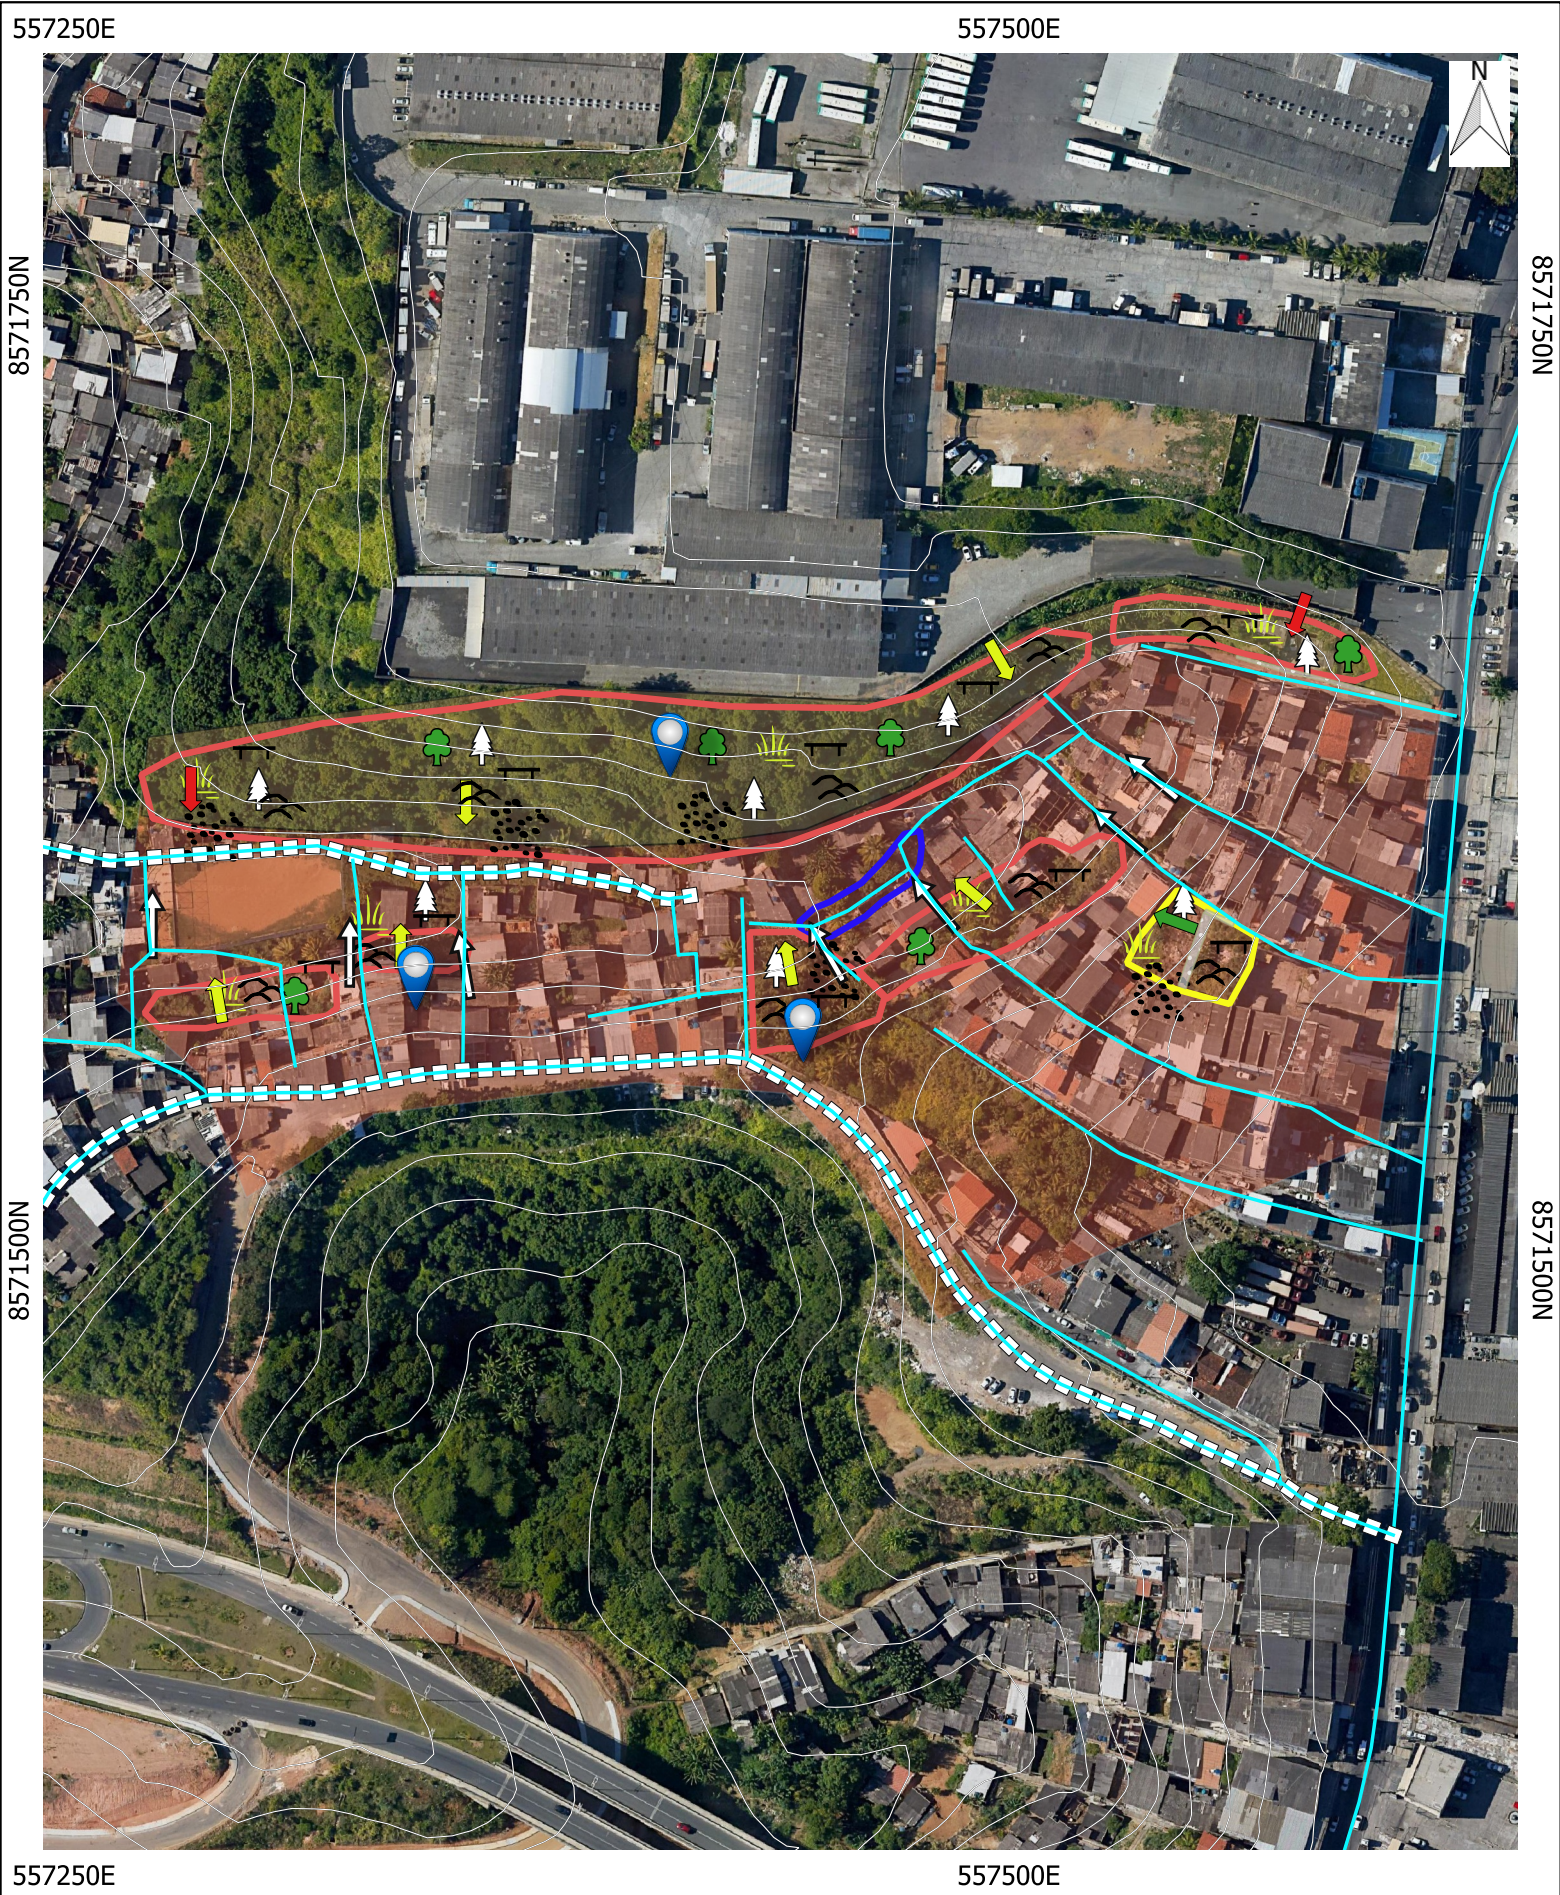
MAPA DIAGNÓSTICO - PARQUE TECAL

2.1 Caracterização e Situação:Área com 4,36 ha e 960 m de perímetro, localizada na porção oeste da cidade, no Bairro do Lobato. Apresenta relevo com uma vertente acentuado e outra mais suave, com um vale em "V" encaixado na zona central. As vertentes convexas-côncavas apresentam inclinações variando de 30° a 60° que por vezes tem curvatura convergente. É uma área susceptível a deslizamentos de terra e deslizamentos conforme registros históricos.

2.2 Geologia e GeotecniaPredominam os depósitos de solos remobilizados, os quais recobrem as rochas da Formação Barreiras e do embasamento cristalino. As encostas apresentam instabilidade geomorfológica, atribuída à recorrente saturação hídrica e à presença de materiais inconsolidados no topo do perfil, associados aos solos remobilizados.

2.3 DrenagemA área não possui drenagem natural. Quanto a rede de esgoto cerca de 100% das ruas é contemplada, já a macrodrenagem é ineficiente, não contemplando as escadarias e fornecendo um escoamento concentrado direto para o fundo do vale sem sistema de macrodrenagem e microdrenagem.

A poligonal em estudo apresenta registros históricos de movimentos gravitacionais de massa e alagamento, cuja recorrência tem sido intensificada por intervenções antrópicas, tais como cortes acentuadamente verticalizados, lançamento inadequado de águas servidas e disposição irregular de resíduos sólidos nas encostas. Soma-se a esses fatores a presença de substrato constituído majoritariamente por solo remobilizado, caracterizado por baixa coesão e alta suscetibilidade à erosão, especialmente em períodos de precipitação intensa. Esses aspectos conferem à área um grau alto de suscetibilidade à ocorrência de deslizamentos principalmente na Tv. Do campo e Tv. Clériston Andrade. No que se refere aos episódios de alagamento, observa-se a incidência desses eventos sobre as edificações implantadas de forma desordenada ao longo da Tv. Do campo.

Alto
