# MAPA DE RISCO - PATAPATA

**DEFESA CIVIL DE SALVADOR**

# MAPA DIAGNÓSTICO - PATAPATA

Relatório Diagnóstico

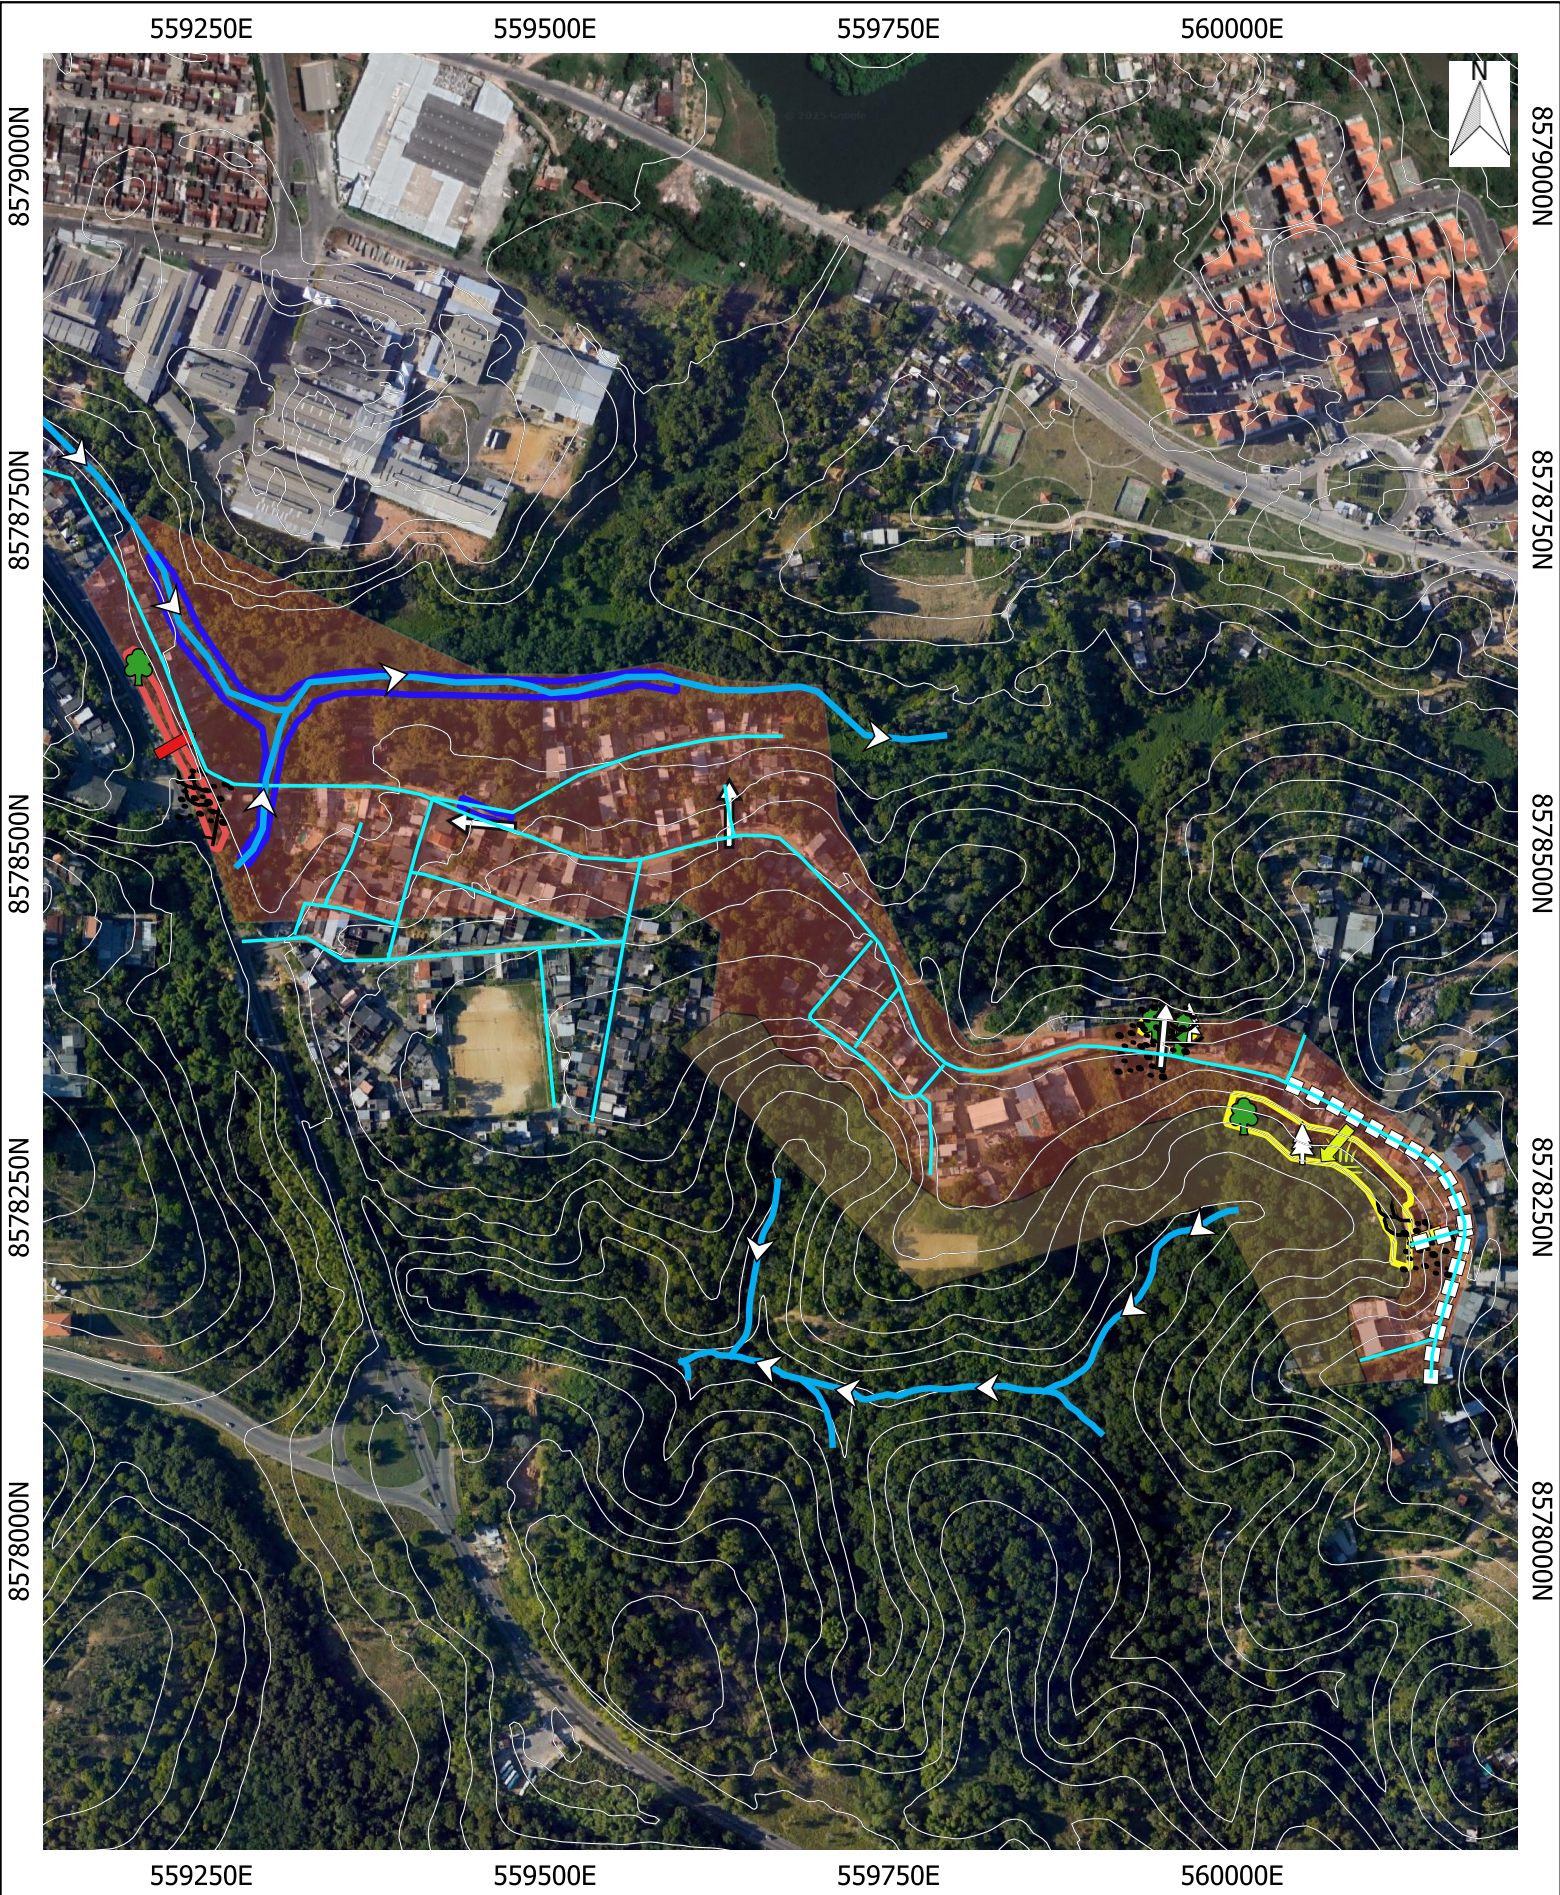
2.1 Caracterização e Situação:Área localizada no quadrante noroeste da cidade, com perímetro de 2,87km e área 20,50 ha. Consiste numa colina com topo plano a suavemente ondulado e vale sinuoso, de fundo chato, a sul. Apresenta encostas côncavo-convexas a retilíneas (alturas em torno de 30 m e declividades entre 10° a 45°). Está em processo inicial de ocupação, estimada em 40% por moradias de baixa renda com até dois pavimentos, além de sítios e chácaras.

2.2 Geologia e GeotecniaÁ area se enquadra no Domínio-Geológico-Geotécnico II (Formação Barreiras) são sedimentos inconsolidados fração silte, areia e argila. Apresenta estabilidade de baixa a moderada em resposta à associação de fatores antrópicos, de infraestrutura, climáticos e de solo, sobretudo na meia encosta. Superficialmente, predominam solo remobilizado e porções de solo residual associado às áreas com vegetação densa e de grande porte.

2.3 Drenagem:A drenagem natural é representada por dois afluentes do rio do Cobre sentido N-S que se une a um terceiro saindo da polygonal no quadrante oeste. Essa drenagem está concentrada na porção de cobertura vegetal intensa, sem nenhuma influência nas áreas antropizadas. Os cursos d'água, apresentam-se a céu aberto ao longo de todo o seu trecho. Com relação a infraestrutura, a rede de esgotamento sanitário e de drenagem pluvial são ausentes em toda a área.

A área apresenta uma grande melhora em relação ao alagamento da avenida Valéria devido ao asfaltamento da mesma e ajuste do escoamento concentrado das águas pluviais para as cotas localizadas na drenagem natural. As encostas mesmo com baixas declividades possuem fatores predisponentes como vegetação inadequada (árvore de grande e bananeiras), acúmulo de lixo/entulho na crista dos taludes e associado a isto cortes verticalizados em taludes de aproximadamente 5 metros.

Médio
