# MAPA DE RISCO - PAULO JACKSON

**DEFESA CIVIL DE SALVADOR**

# MAPA DIAGNÓSTICO - PAULO JACKSON

## Relatório Diagnóstico

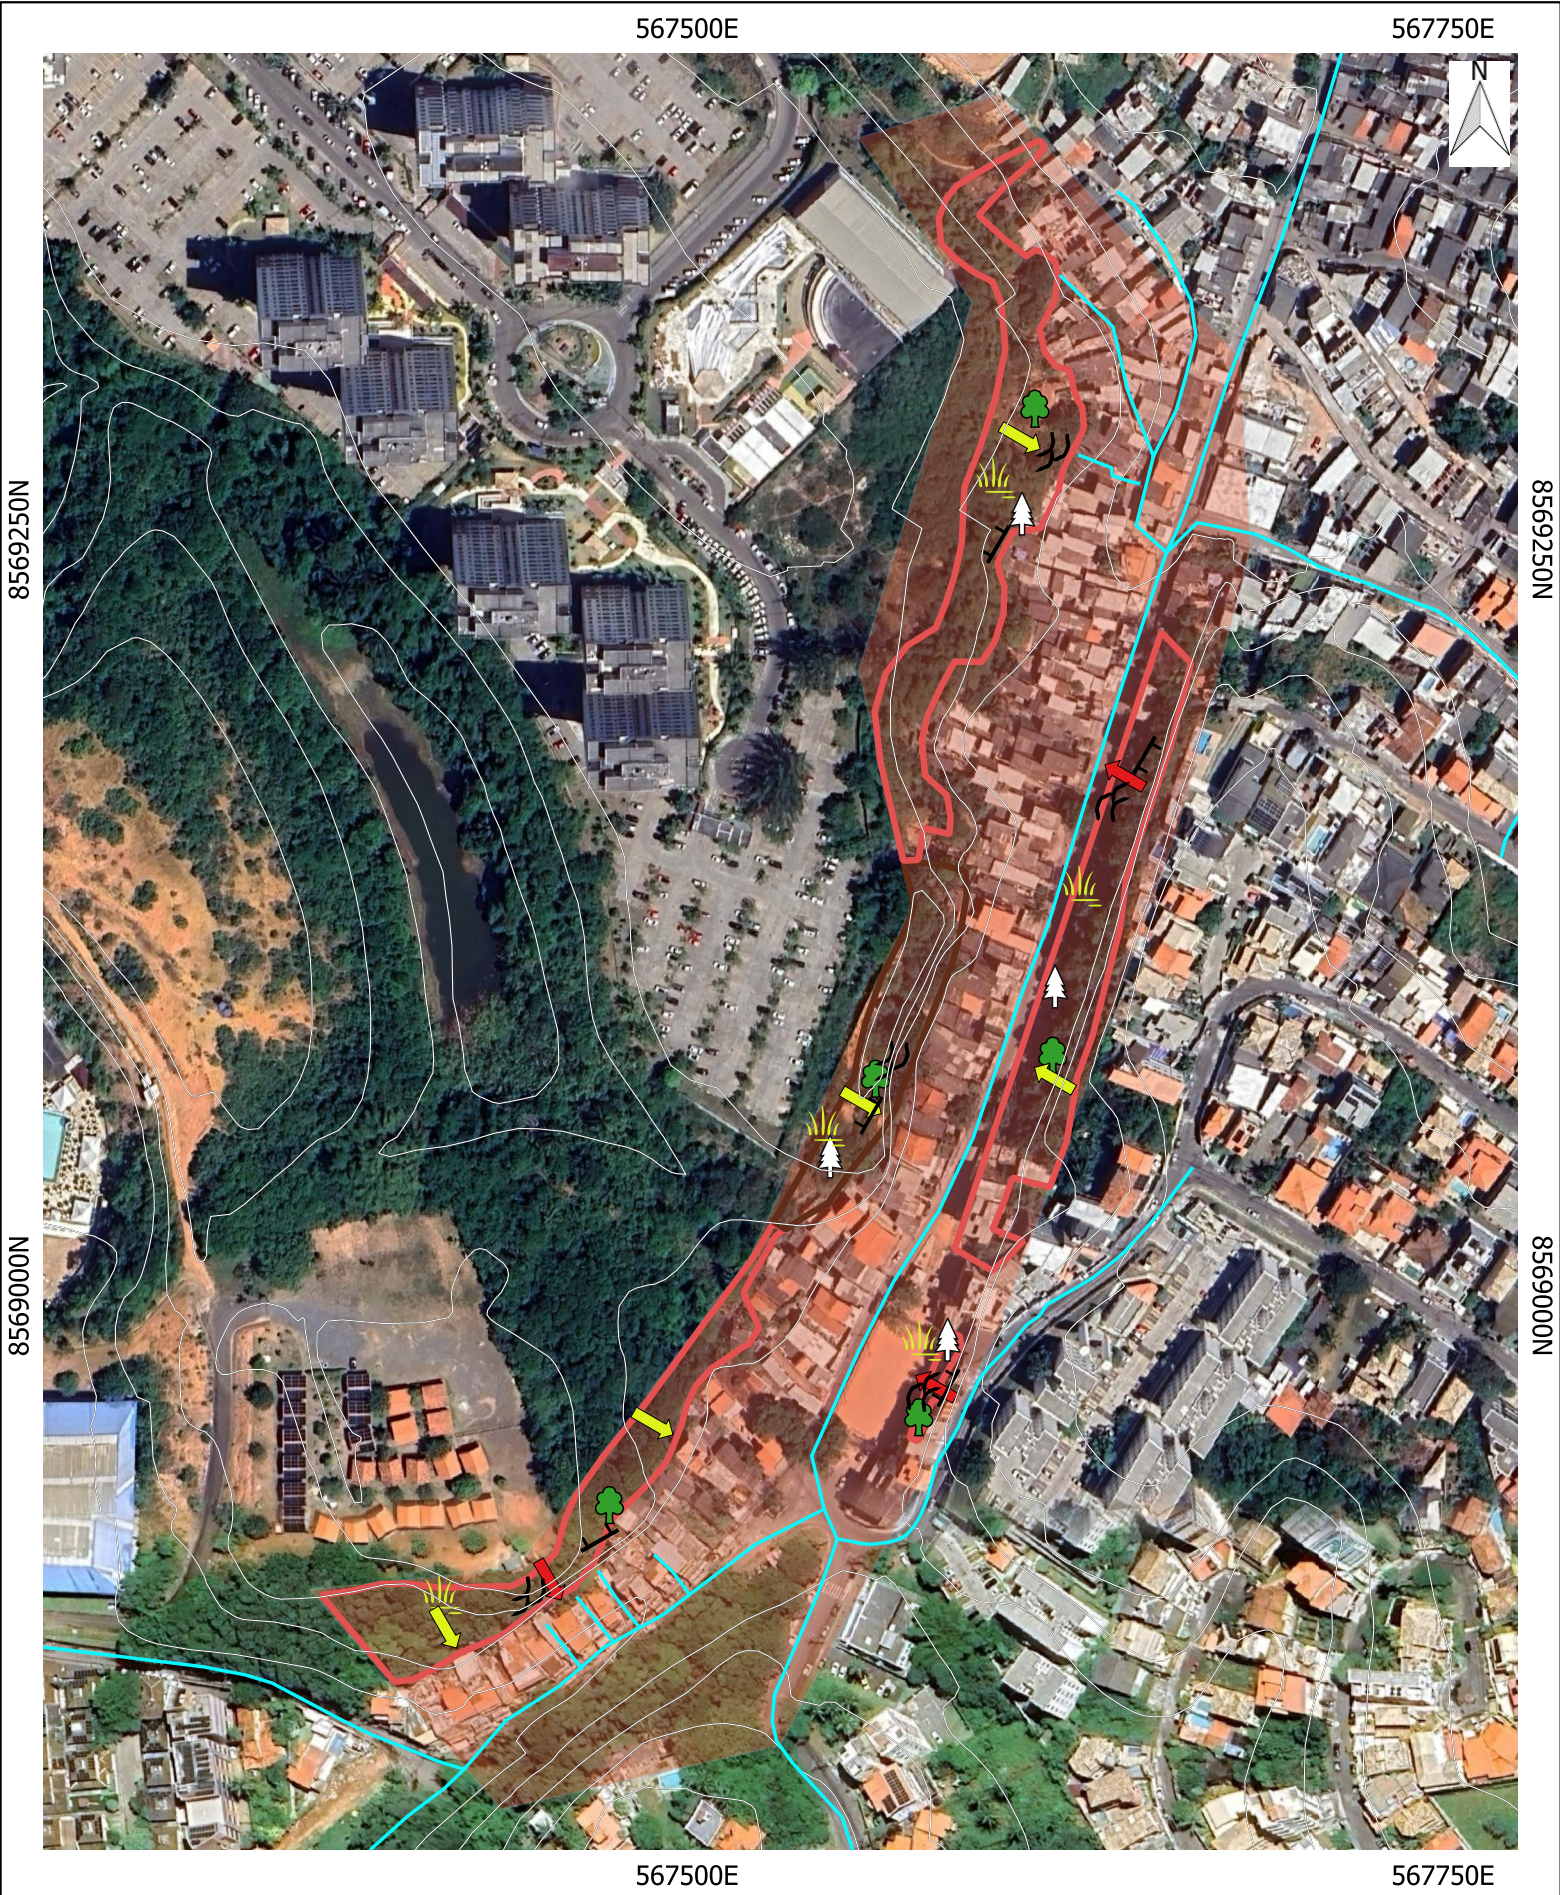
**2.2 Geologia e Geotecnia**A área está inserida nos contextos geológicos Depósitos de Cobertura Sedimentar continental terciária e Embasamento Cristalino Pré-Cambriano, predominando sobre essa unidade o solo remobilizado, associado a lixo e entulho (resíduos de construção). A ocupação é estimada em 77%, consistindo em habitações de até 3 pavimentos de baixa renda. Do ponto de vista geotécnico, de acordo com o PDE/2004, a área se encontra inserida nos Domínio Geológico-Geotécnico IV (Embasamento Cristalino Pré-Cambriano) onde as encostas apresentam estabilidades baixa a alta, a depender do grau de ocupação.

**2.3 Drenagem**Quanto à infraestrutura, a rede de esgotamento abrange aproximadamente 100% da área, enquanto não há drenagem pluvial nos logradouros da poligonal.

Os pontos críticos identificados apresentam fatores predisponentes para deslizamentos, tendo como principal agravante a instabilidade decorrente da ocupação indevida, que produz taludes de corte, e como consequência, são geradas cicatrizes de deslizamento de terra, associada a queda de árvores, que promovem o desconfinamento da encosta. O substrato remobilizado associado, a supressão da vegetação natural e/ou substituição desta por vegetação ineficiente pelos moradores, contribuem com o aumento do risco geológico.

Alto
