# MAPA DE RISCO - PEDRA FURADA

## PEDRA FURADA

MONTE SERRAT

DEFESA CIVIL DE SALVADOR

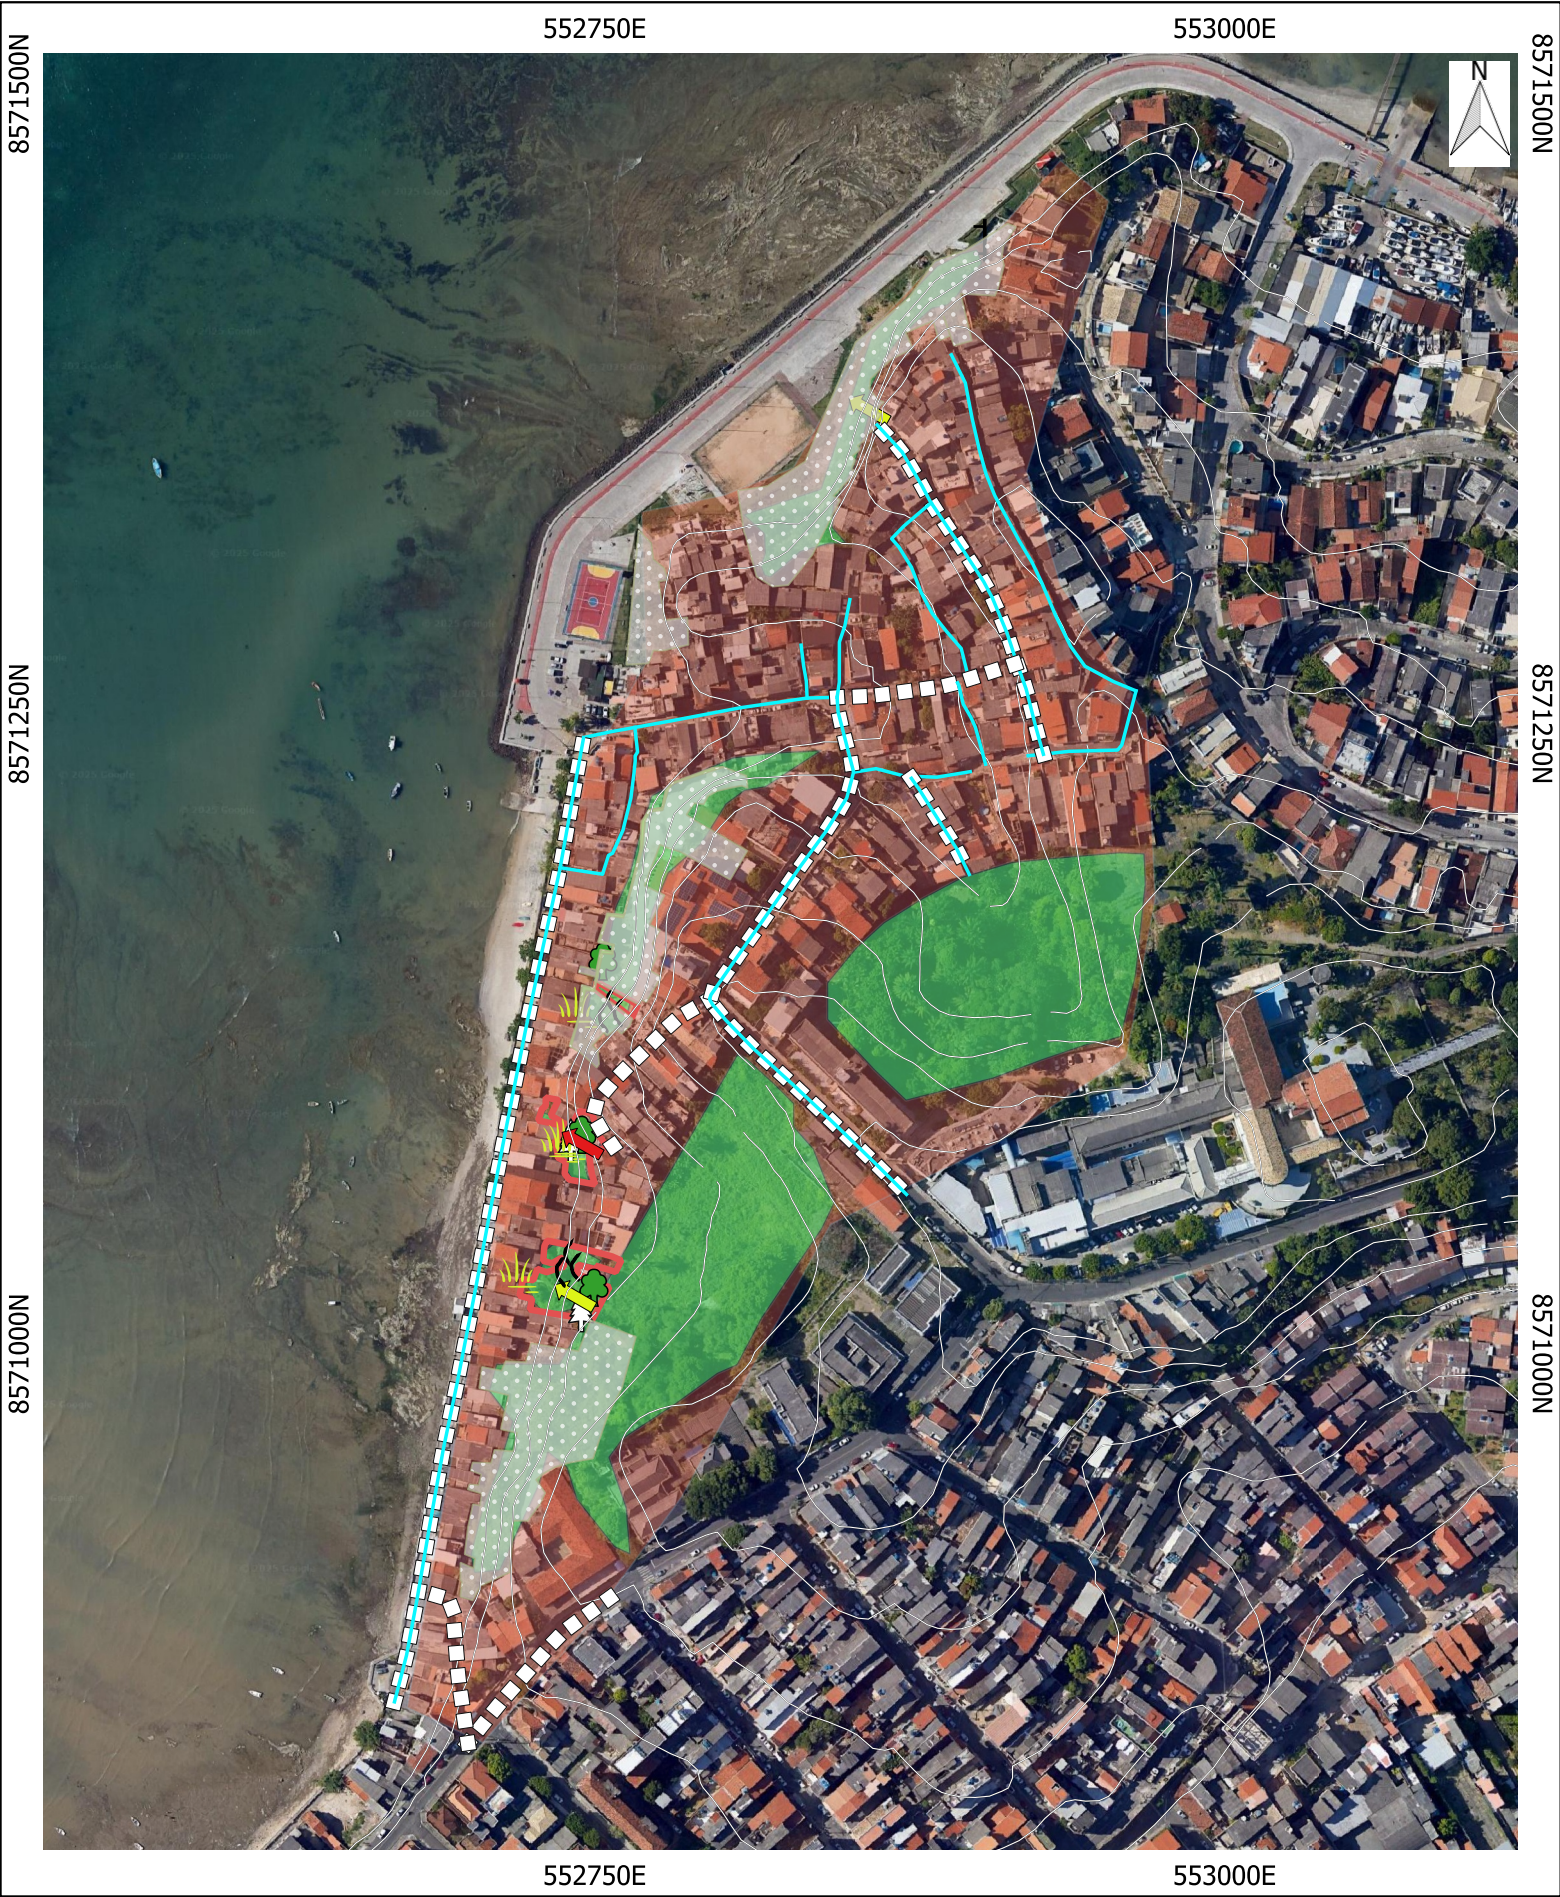
# MAPA DIAGNÓSTICO - PEDRA FURADA

2.2 Geologia e Geotecnia:Do ponto de vista geológico-geotécnico, de acordo com o PDE/2004, a área se encontra inserida nos Domínios Geológico-Geotécnico III - Rochas Sedimentares Cretáceas do Rift do Recôncavo Sul, formado predominantemente por folhelhos do Grupo Ilhas sobreposto por solo remobilizado de baixa resistência ao cisalhamento.

2.3 Drenagem:Não há drenagem natural dentro da poligonal. Quanto à infraestrutura, a rede de esgotamento abrange aproximadamente 100% da área, enquanto a drenagem pluvial compreende apenas 36% da área de forma ineficiente

Esta poligonal refere-se a uma grande encosta paralela a região da orla do subúrbio, esta vertente durante a monitora encontrava-se em quase sua totalidade estabilizada por obras como solo grampeado, muro de alvenaria de pedra e muro de gabião, incluindo a encosta relativa a região mais ao norte ainda encontra-se em estágio final de obra (PDE 251). O risco foi praticamente eliminado na poligonal sobrando apenas alguns pontos localizados. Após a análise do que foi observado e com base nos critérios atinentes ao risco geológico, a área está classificada como de alta suscetibilidade e vulnerabilidade a deslizamentos.

Alto
