# MAPA DE RISCO - PEDREIRA SAO GONCALO

**PEDREIRA SAO GONCALO**  
ARRAIAL DO RETIRO

**DEFESA CIVIL DE SALVADOR**  
SETOR DE MONITORAMENTO DE  
ÁREAS DE RISCO - SEMAR  
SRC: SIRGAS 2000/ UTM 24S  
Elaborado em: Outubro/2025  
Imagem: Google Satelite (2025)

## Relatório Diagnóstico

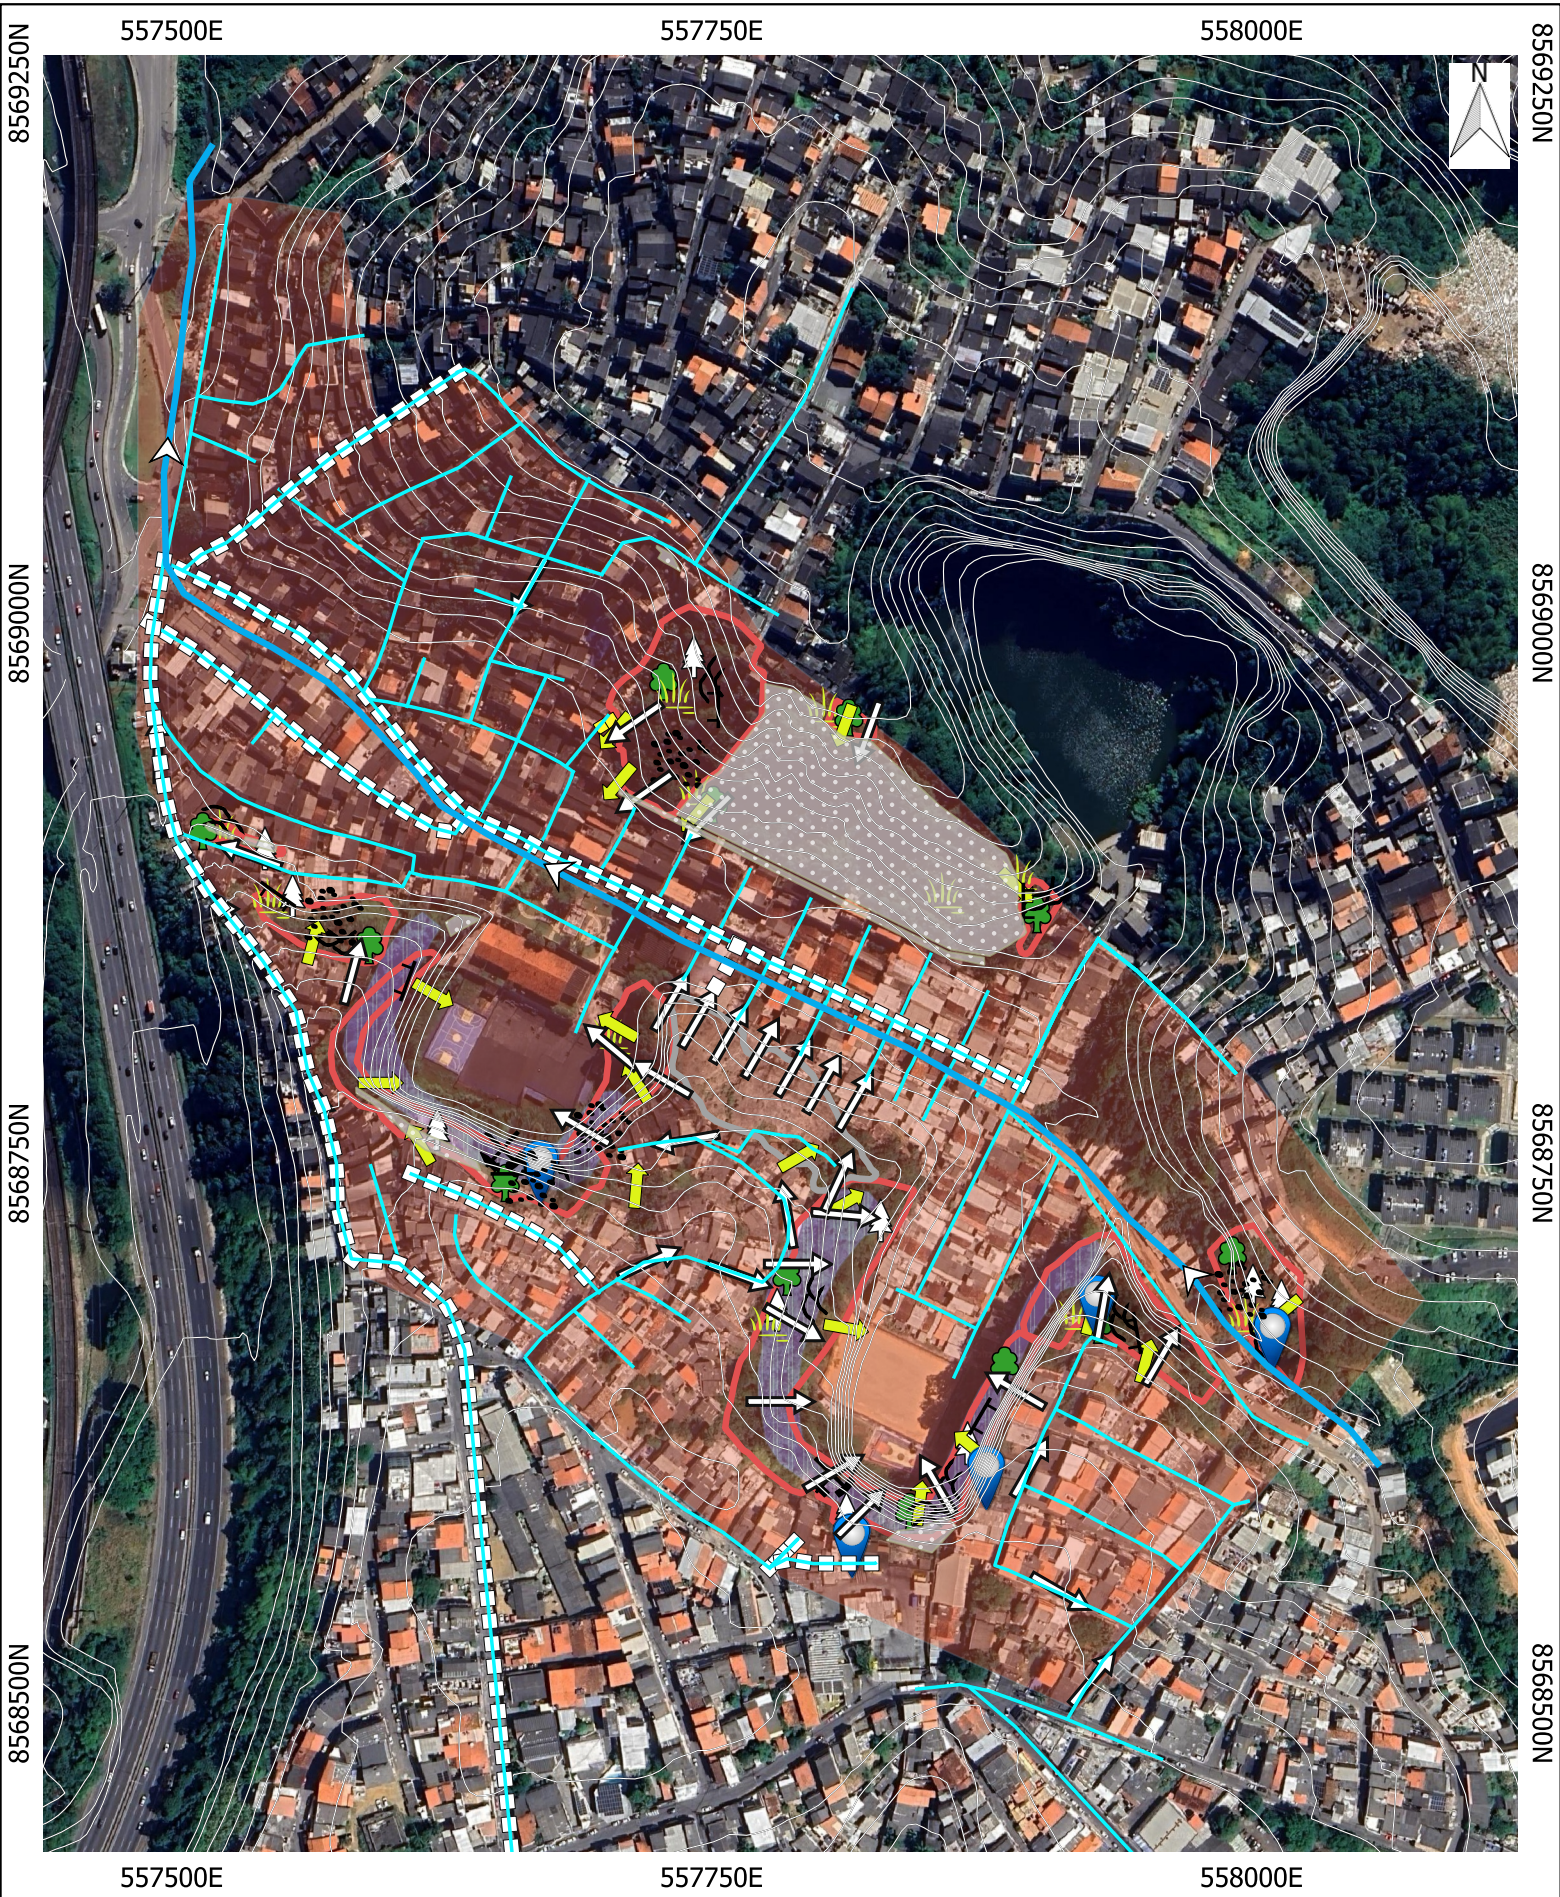
# MAPA DIAGNÓSTICO - PEDREIRA SAO GONCALO

| 1. LOCALIZAÇÃO | |
|---|---|
| A área apresenta 70% de ocupação urbana, com residências construídas no entorno de pedreira desativada com taludes expostos nos fundos das residências. A poligonal apresenta fatores predisponentes para deslizamento de terra e queda de blocos, cujos fatores agravantes são o contato do manto de alteração e sedimentos do Grupo Barreiras com as rochas intensamente fraturadas do embasamento na porção da pedreira, sendo acentuada com a presença de cortes verticalizados para construções, além de disposição de lixo/entulho, lançamento de efluentes, além da presença de vegetação ineficiente. Dos 12 pontos monitorados, 8 ficaram inalterados e 4 agravados, sendo identificadas algumas obras de proteção e estabilização na área. Dessa forma, o cenário confere a área, um grau de suscetibilidade e de vulnerabilidade a deslizamentos alto. | |
| Muito Alto | |
