# MAPA DE RISCO - PEDREIRA SERTANEJO

DEFESA CIVIL DE SALVADOR

SETOR DE MONITORAMENTO DE  
ÁREAS DE RISCO - SEMAR

# MAPA DIAGNÓSTICO - PEDREIRA SERTANEJO

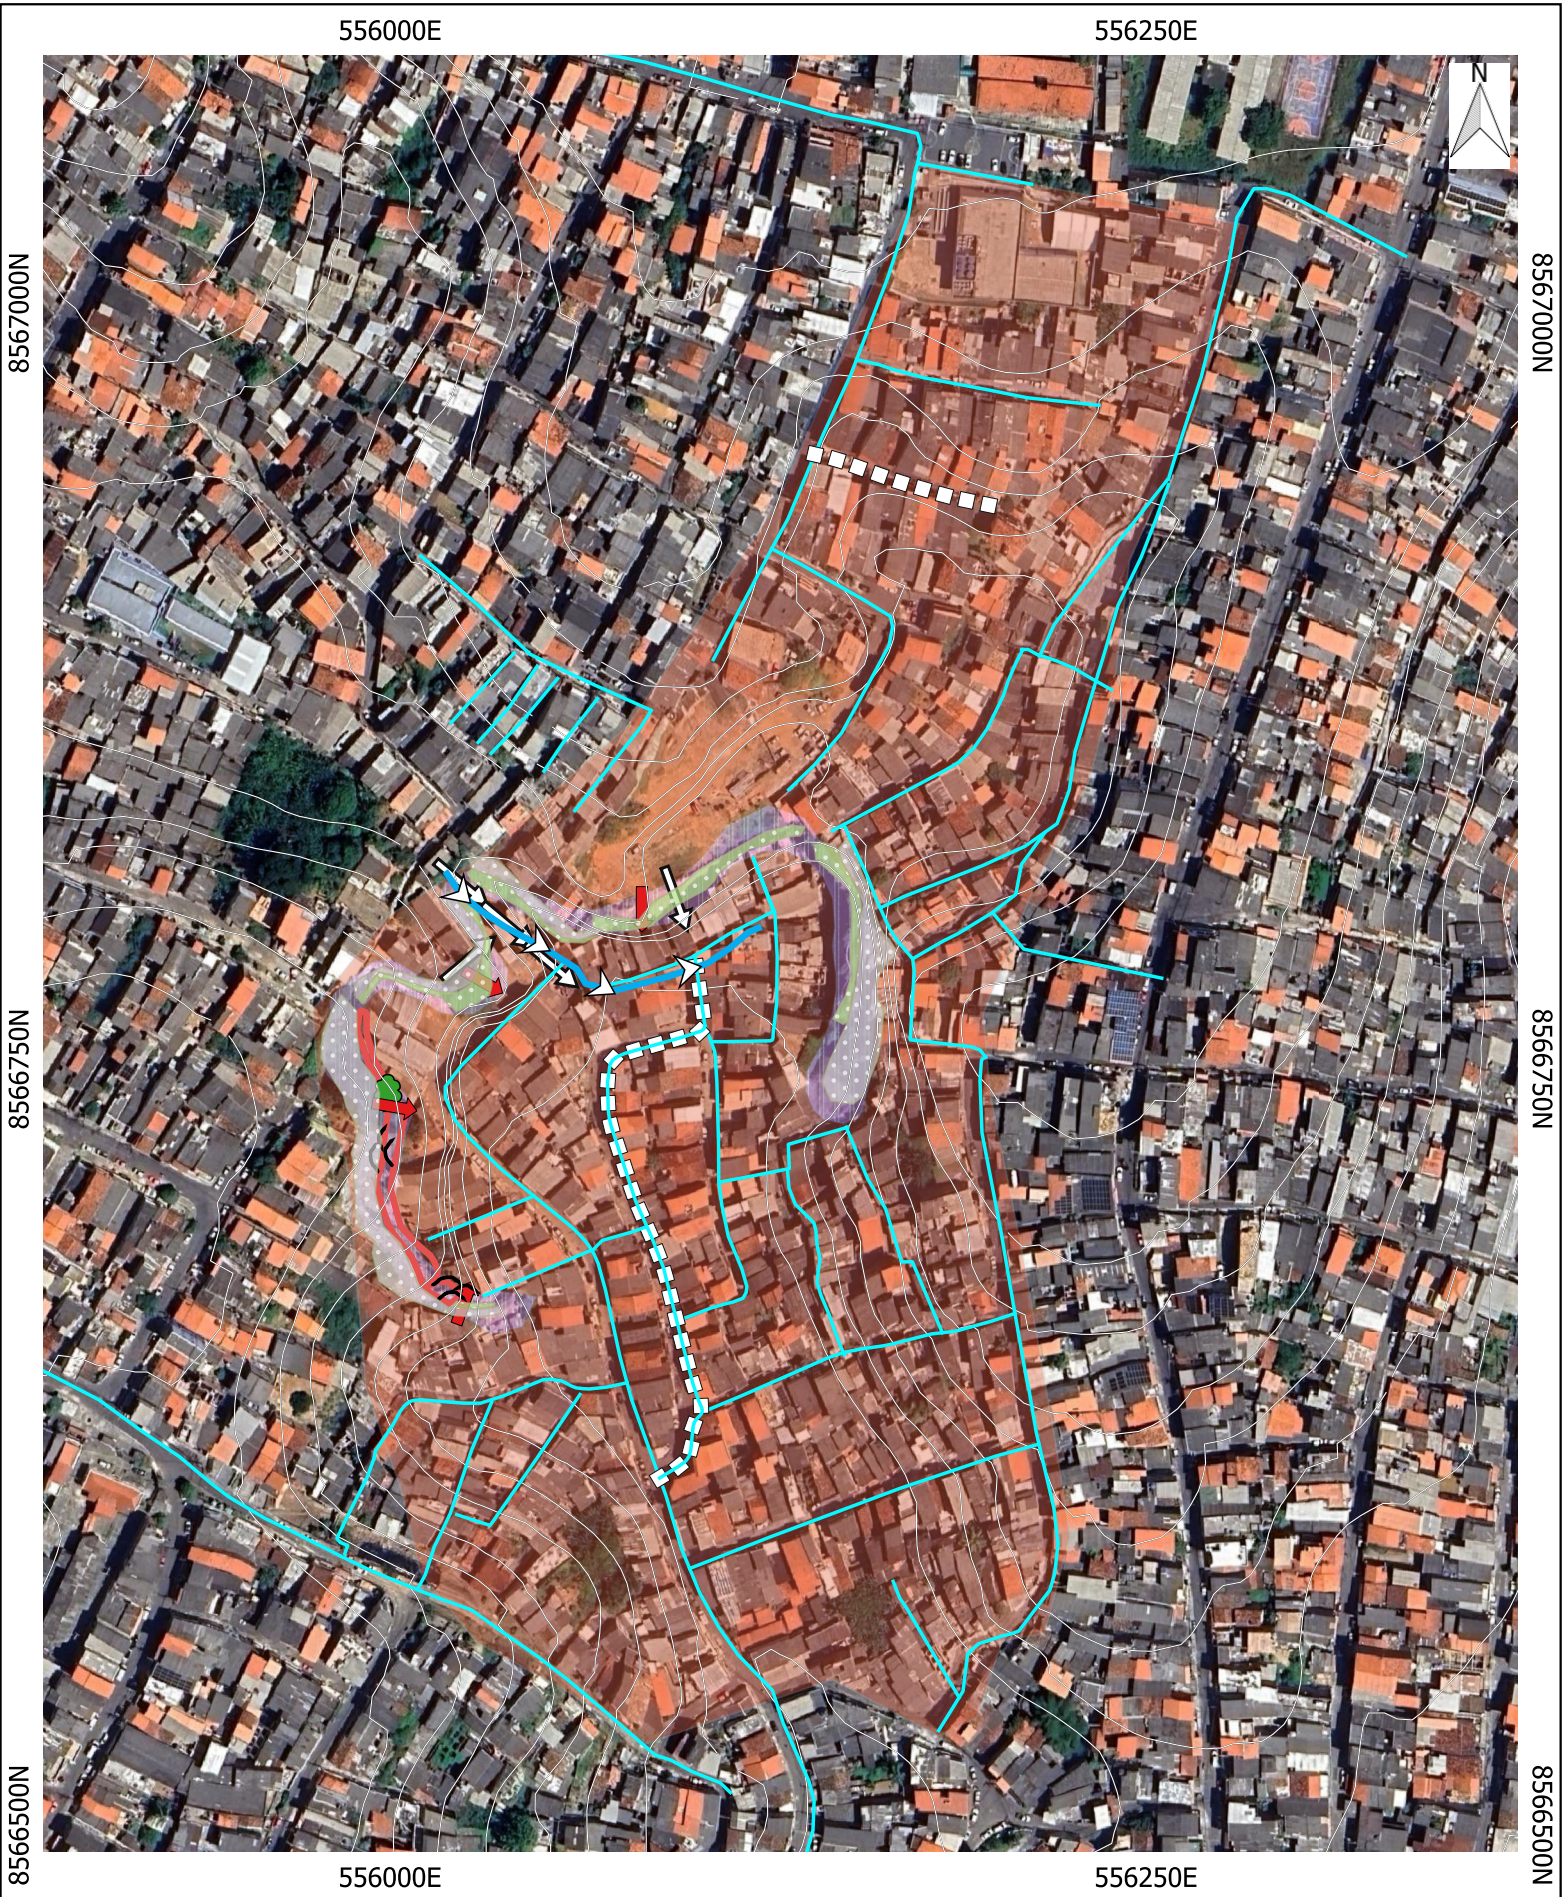
Os quatro pontos críticos apresentam fatores predisponentes para deslizamentos planares tanto ao longo de planos de fraturas como entre a zona de contato solo remobilizado + manto de alteração e a rocha intensamente fraturada, cujos mergulhos predominantes são em sentido às residências construídas na base da encosta. Essa vulnerabilidade associada a ocupação residencial na crista, aumenta a instabilidade da zona de contato solo/rocha, potencializando os deslizamentos e a susceptibilidade a queda de blocos rochosos, trazendo risco aos imóveis da base da encosta. Na área constatou-se obras de solo grampeado e still grade dos PDE's 412 e 414, concluídas em dois pontos, os quais foram eliminados. Os demais pontos críticos foram atenuados, com obras em fase de conclusão. Devido aos fatores predisponentes da poligonal, o grau de risco é muito alto.

Alto
