# MAPA DE RISCO - PEDREIRAS

**PEDREIRAS**  
MATA ESCURA

**DEFESA CIVIL DE SALVADOR**  
SETOR DE MONITORAMENTO DE  
ÁREAS DE RISCO - SEMAR  
SRC: SIRGAS 2000/ UTM 24S  
Elaborado em: Outubro/2025  
Imagem: Google Satellite (2025)

# MAPA DIAGNÓSTICO - PEDREIRAS

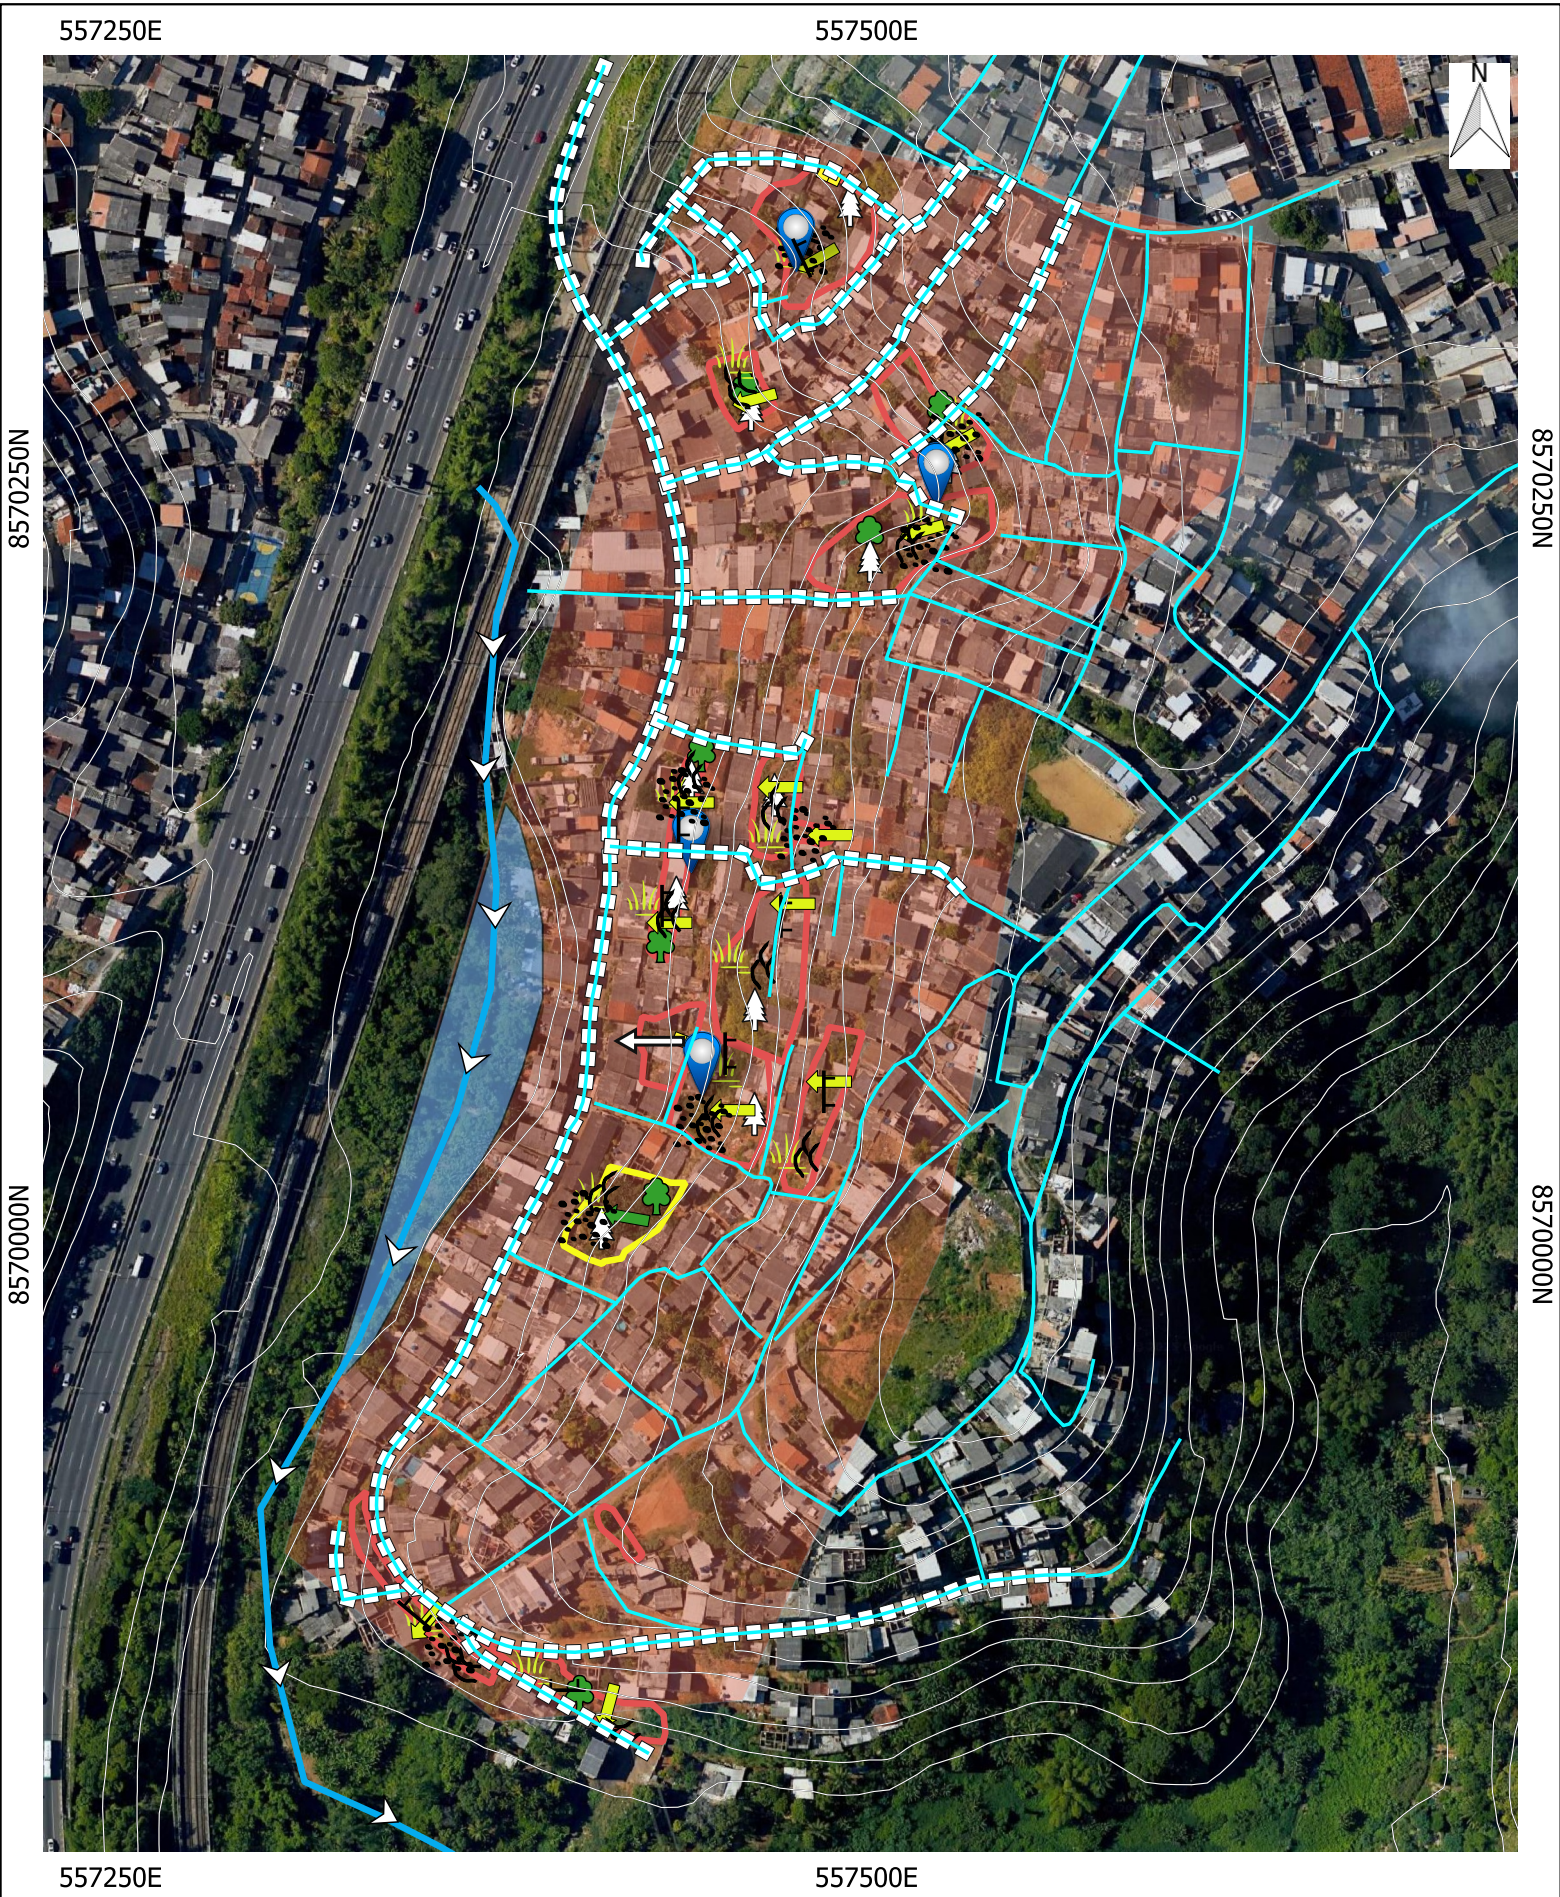
**2.1 Caracterização e Situação:** Área possui 1,3 km de perímetro e 9,1 ha de área, localizada na cidade do Salvador, inserida no Bairro de Calabeteão podendo ser alcançada pela BR324, em seguida na Rua da Estação Nova Esperança, depois na Rua do Afeganistão e posteriormente a Rua Direta da Embasa, ingressando na poligonal Rua das Pedreiras. A área está inserida em uma área de uma vertente encostas côncavas divergente com declividades de 30° a 45°, por vezes subverticalizadas.

**2.2 Geologia e Geotecnia:** De acordo com o PDE 2004 a poligonal está inserida em dois domínios Geológicos-Geotécnicos distintos: Domínio IV (Embasamento cristalino), Domínio II (Formação Barreiras) e Domínio I (Sedimentos arenosos inconsolidados). Capeando esses domínios, predomina solo remobilizado, em meio a aterros e taludes de corte, que caracterizam zonas de baixa resistência ao cisalhamento, devido a verticalização dos taludes para assentamentos, assim como a incoerência do material que os compõem. A maior concentração de pontos críticos localizam-se no canto entre solo residual do embasamento e Formação Barreiras.

**2.3 Drenagem:** A drenagem natural é localizada na borda oeste da poligonal é um afluente do rio Camurujipe com fluxo norte-sul, circundando o topo da poligonal. Quanto a infraestrutura a rede de esgoto contempla 100% dos acessos e a drenagem contempla apenas 35%, na rua principal (rua das pedreiras) e escadarias transversais.

Esta poligonal refere-se a uma área com de uma vertente de um alto topográfico, com encostas naturais por vezes verticalizadas após ação antrópica. As vertentes antropizadas para assentamentos, expõem taludes de cortes ao longo da encosta, sendo observado durante o mapeamento algumas feições de instabilidade principalmente associadas a ocupação urbana, como cicatriz de deslizamento de terra, ravinamento e cortes verticalizados nas encostas, além de feições antrópicas: descarte de lixo/entulho e lançamento de água servida/esgoto doméstico. Alguns trechos como o final da rua das pedreiras possuem cicatrizes de deslizamento bem demarcadas agravadas após período de grande pluviosidade. Após a análise do que foi observado e com base nos critérios atinentes ao risco geológico, a área está classificada como de alta suscetibilidade e vulnerabilidade a deslizamentos de terra.

Alto
