# MAPA DE RISCO - PEDRO FERRAO

DEFESA CIVIL DE SALVADOR

# MAPA DIAGNÓSTICO - PEDRO FERRAO

## Relatório Diagnóstico

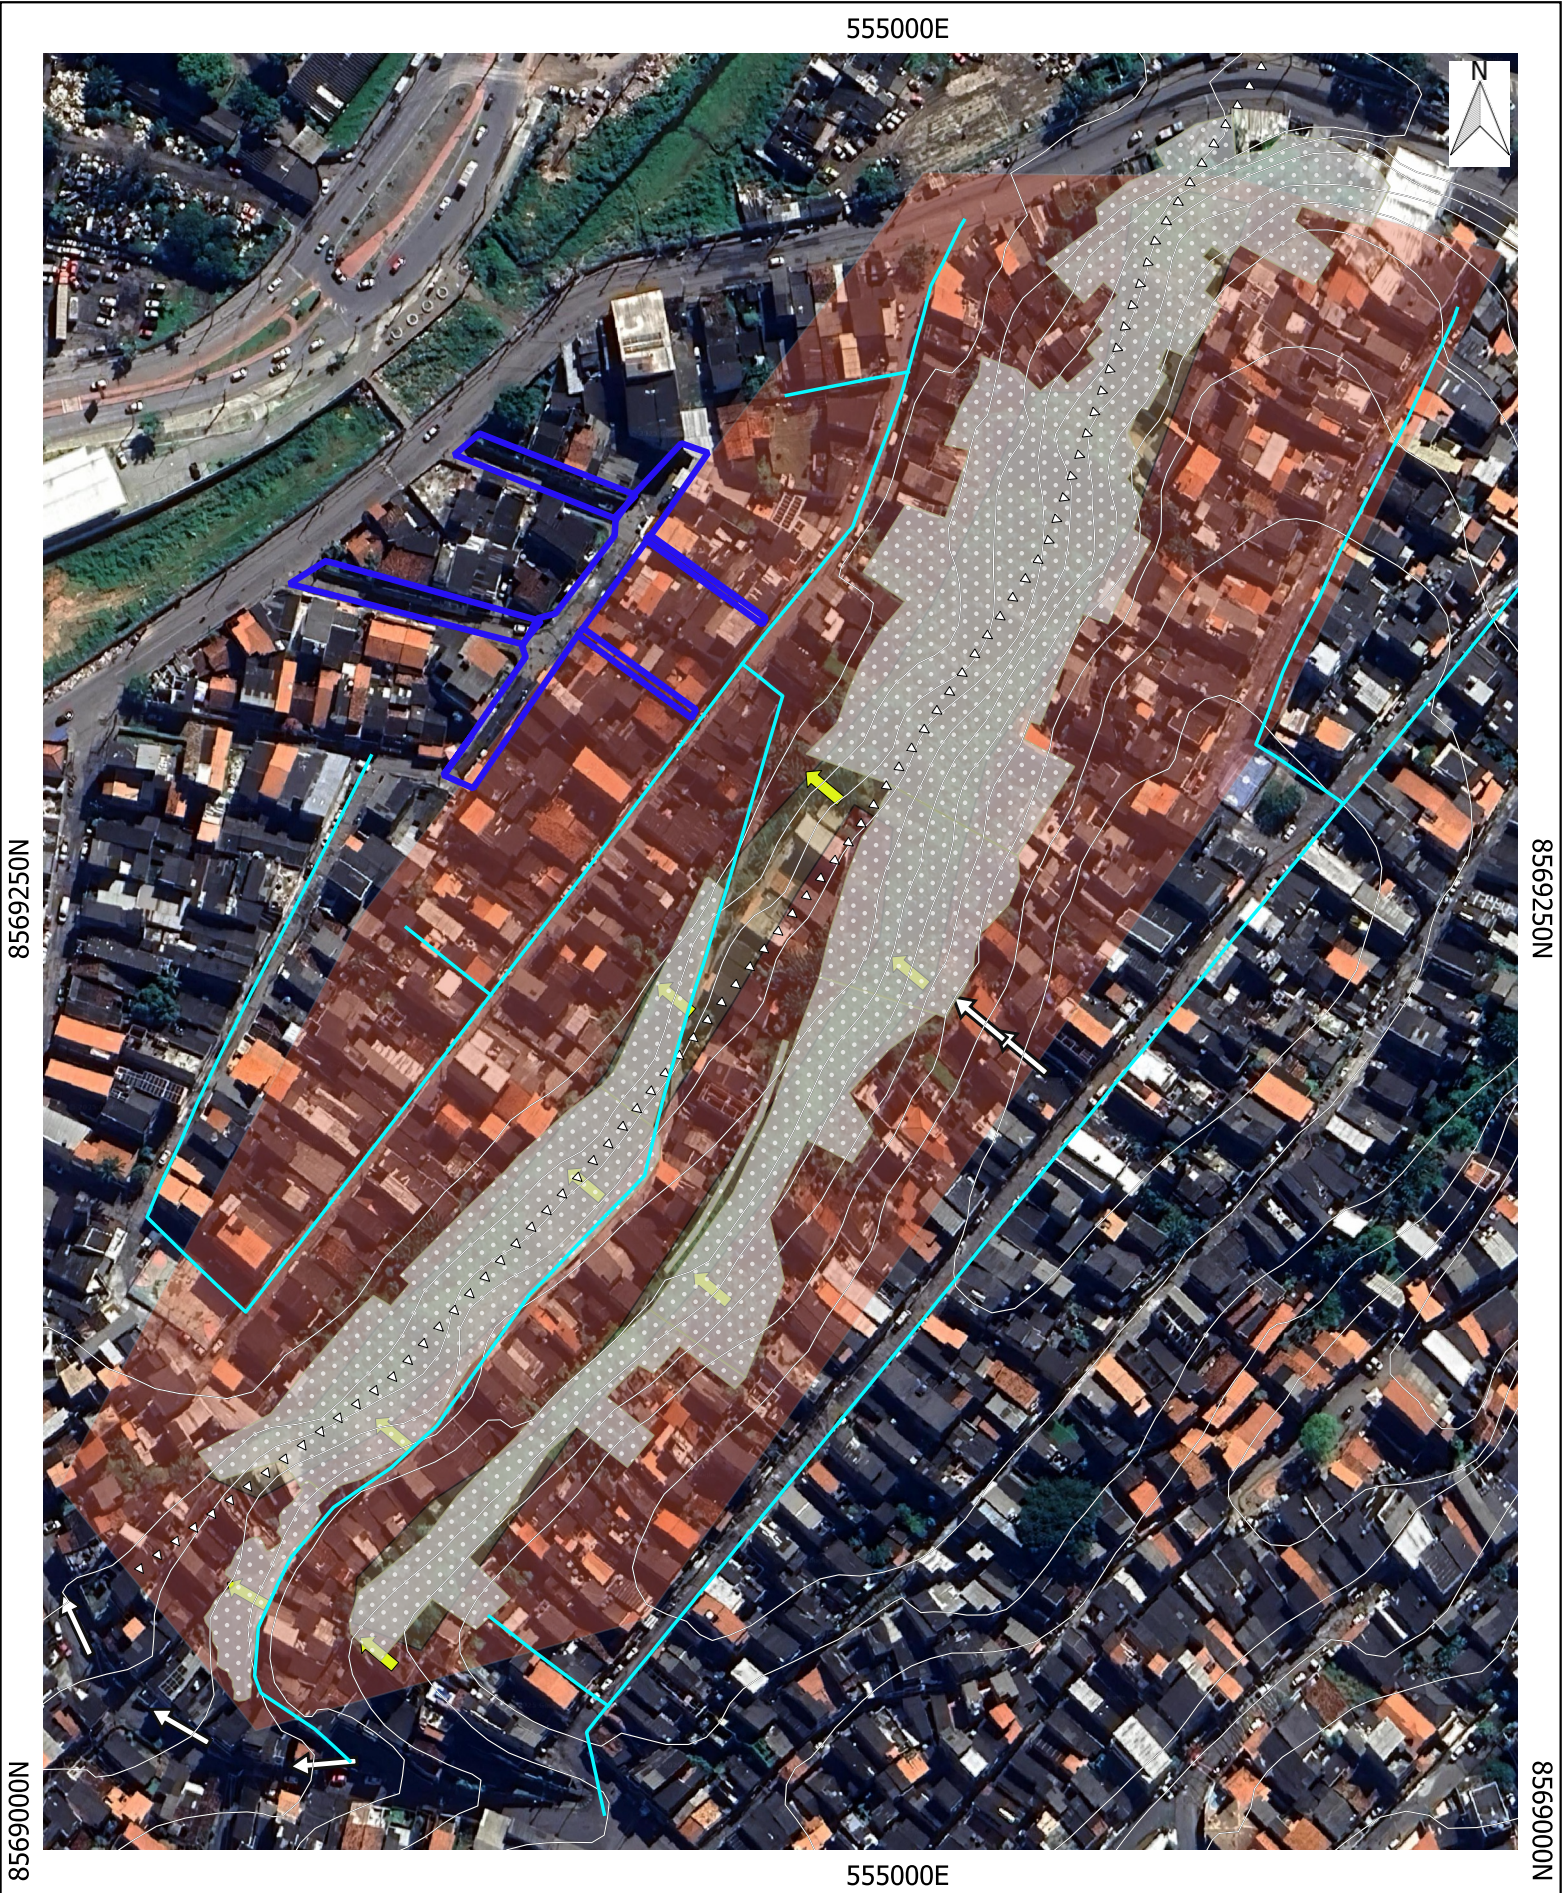
| 1. LOCALIZAÇÃO | |
|---|---|
| 2.3 Drenagem: Há sistema de drenagem ao longo da rua São José, o qual apresenta-se razoavelmente conservado. Porém na rua São Lourenço de suas transversais, que se localiza no topo do setor de encosta 1, o sistema de drenagem é ausente, contribuindo para o lançamento de água pluviais e servidas. | |
| Após a obra de solo grampeado todos os pontos de suscetibilidade a deslizamento foram eliminados, sanando assim este risco, porém devido a impermeabilização e a drenagem precária nas cotas inferiores há em períodos chuvosos a ocorrência de alagamento na Avenida Fortunato e Travessa Miranda. | |
| Baixo | |
