# MAPA DE RISCO - PORTO SANTO

## PORTO SANTO

SETOR DE MONITORAMENTO DE  
ÁREAS DE RISCO - SEMAR

# MAPA DIAGNÓSTICO - PORTO SANTO

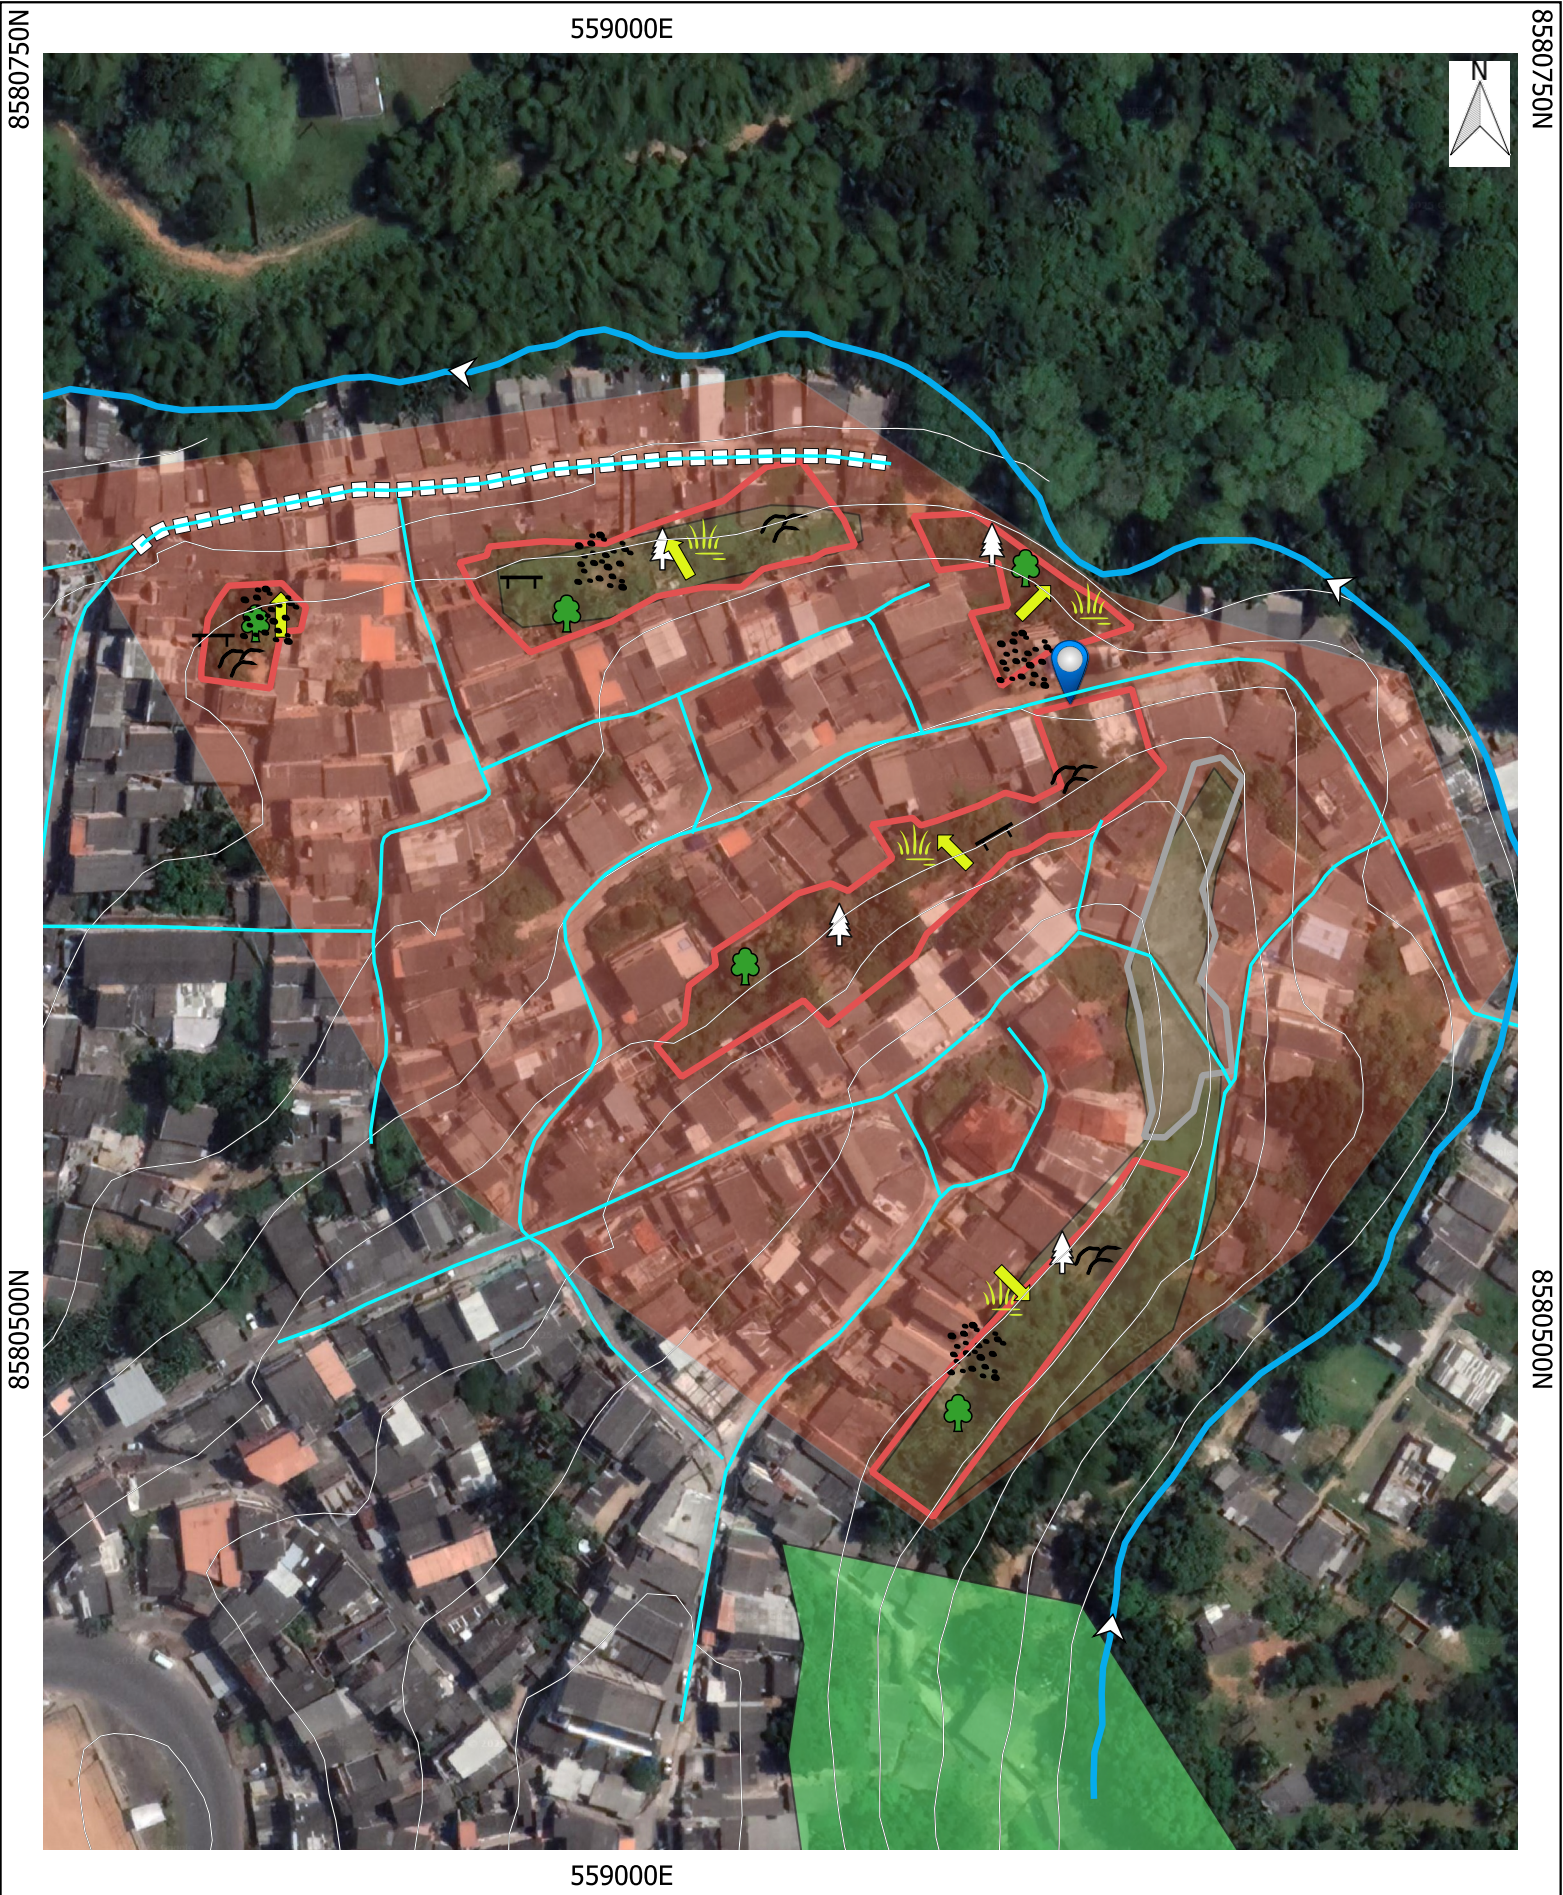
**2.1 Caracterização e Situação:**Área com 4,04ha e 0,80 km de perímetro, localiza-se na porção norte da cidade, no Bairro Paripe. O acesso principal é feito por meio da Rua Porto Santo, acessado pela BA - 528. A ocupação é estimada em 86%, consistindo em habitações de até 3 pavimentos de baixa rendaNULL

**2.2 Geologia e Geotecnia**A área está inserida nos contextos geológicos Depósitos de Cobertura Sedimentar continental terciária e o Domínio-Geológico-Geotécnico II (Formação Barreiras), estes sedimentos são inconsolidados fração silte, areia e argila. Predomina sobre estes domínios o solo remobilizado, associado a lixo e entulho (resíduos de construção).

**2.3 Drenagem**A drenagem natural tem sentido de fluxo para oeste. Apresenta-se predominantemente a céu aberto, recebendo contribuição de água servida e esgoto. Quanto à infraestrutura, a rede de esgotamento abrange aproximadamente 94% da área, enquanto não há drenagem pluvial na área.

Dos cinco pontos críticos identificados, todos apresentam fatores predisponentes para deslizamentos, tendo como principal agravante a instabilidade decorrente da ocupação indevida, gerando taludes de corte e promovendo o desconfinamento da encosta. O substrato remobilizado associado a lixo/entulho, a supressão da vegetação natural e/ou substituição desta por capim colônio pelos moradores, contribuem com o aumento do risco geológico.

Alto
