# MAPA DE RISCO - RESISTENCIA

MAPA DIAGNÓSTICO - RESISTENCIA

Relatório Diagnóstico

1.1 Denominação: Resistencia

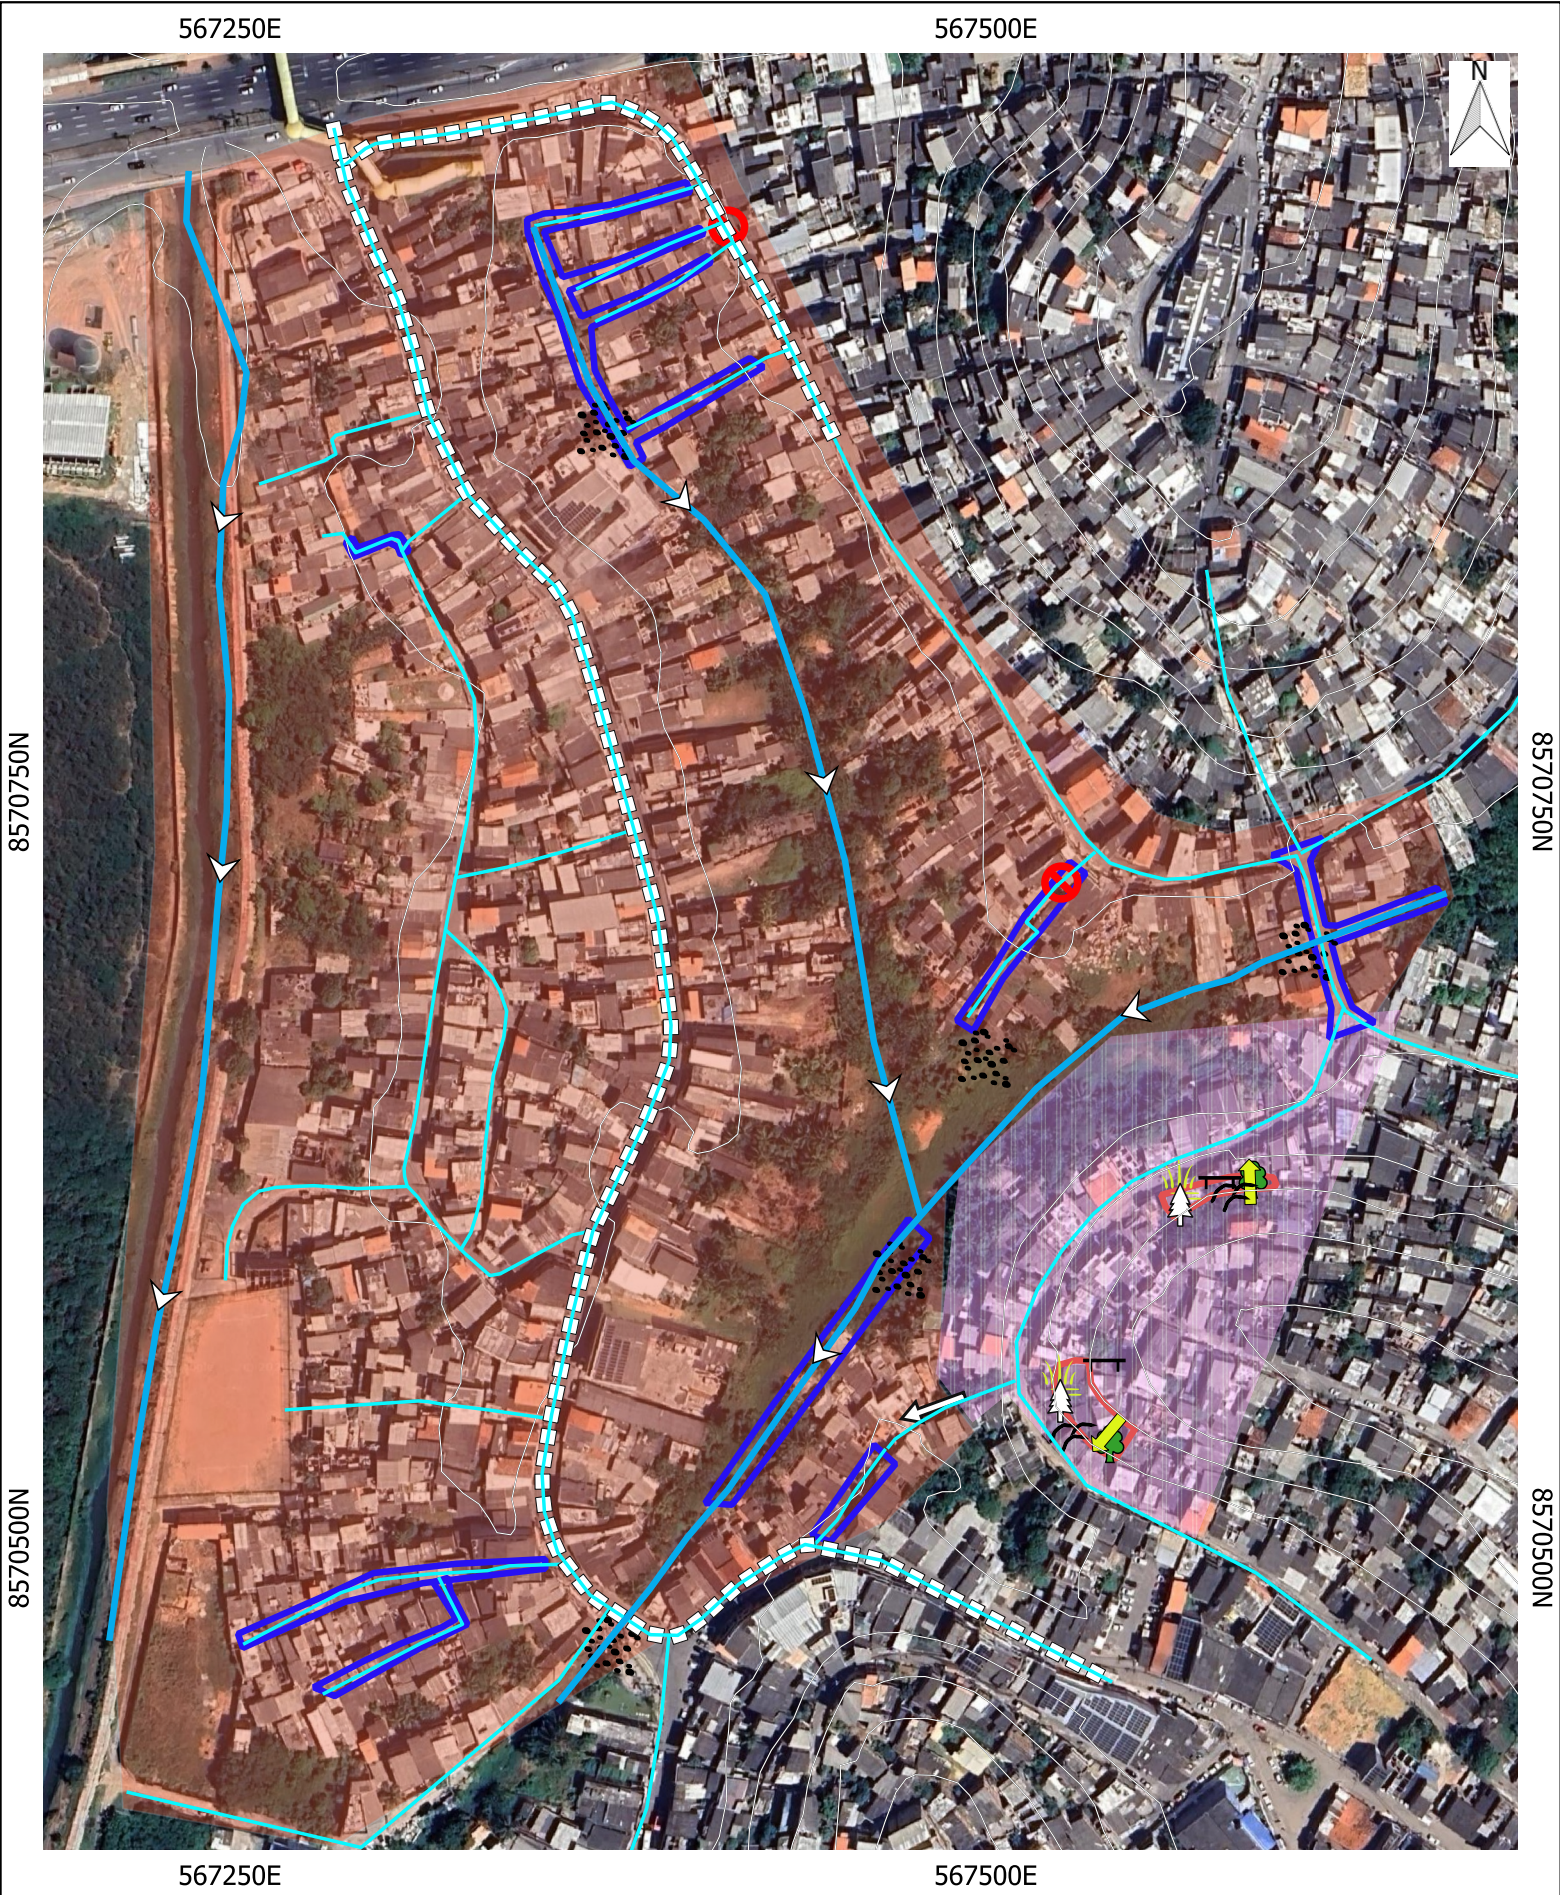
2.1 Caracterização e Situação:Área com 16,09 ha e 1,73 km de perímetro, localiza-se na porção nordeste da cidade, no Bairro da Paz. O cenário se desenvolve num vale predominantemente plano com inclinações inferiores a 5° e encostas côncava-convexas, nas porções nordeste e sudeste da área, com altura máxima em torno de 15 m e declividades entre 20 e 60 graus. A ocupação estimada em 90%, consistindo em habitações de até 3 pavimentos

2.2 Geologia e GeotecniaA área se encontra inserida nos Domínios Geológico-Geotécnicos I (Depósitos Sedimentares Inconsolidados Quaternários) e IV (Embassamento Cristalino). No primeiro, o substrato em zonas baixas e planas com nível freático raso e/ou próximas a cursos d'água favorece inundações periódicas em regime de chuvas mais intensas. No segundo domínio, as encostas apresentam estabilidades variando de baixa a alta, sendo influenciada pelo grau de ocupação. Sobre esses domínios, predomina o solo remobilizado associado a lixo e resíduos de construção, pontualmente.

2.3 DrenagemA drenagem natural consiste no rio Jaguaribe, porção oeste da poligonal, um afluente, porção sudeste, e um córrego que deságua no afluente, porção central, todos com sentido de fluxo para sul, encontrando-se predominantemente a céu aberto e recebendo contribuição de água servida e esgoto. Quanto à infraestrutura, a rede de esgotamento abrange aproximadamente 100% da área, enquanto a microdrenagem é incipiente e precária, contemplando apenas 25% da área. A ausência de uma rede de drenagem abrangente em toda a poligonal é um fator determinante para a ocorrência de alagamentos.

A poligonal em análise apresenta um cenário de alta suscetibilidade a alagamentos, com pontos críticos situados em áreas ocupadas onde os imóveis estão muito próximos ao nível freático. Historicamente, há registros de alagamentos nesses pontos, atribuídos à presença de um córrego que atravessa a poligonal, representando um risco iminente às moradias localizadas nas proximidades. Dos oito pontos monitorados, seis exibem fatores predisponentes para alagamentos, sendo os principais agravantes a ineficiência do sistema de macrodrenagem, o assoreamento do canal e a falta de manutenção no sistema de captação de drenagem pluvial. Além disso, dois pontos apresentam fatores predisponentes para deslizamentos de terra.

Alto
