# MAPA DE RISCO - RODOVIA A

DEFESA CIVIL DE SALVADOR

SETOR DE MONITORAMENTO DE  
ÁREAS DE RISCO - SEMAR

## Relatório Diagnóstico

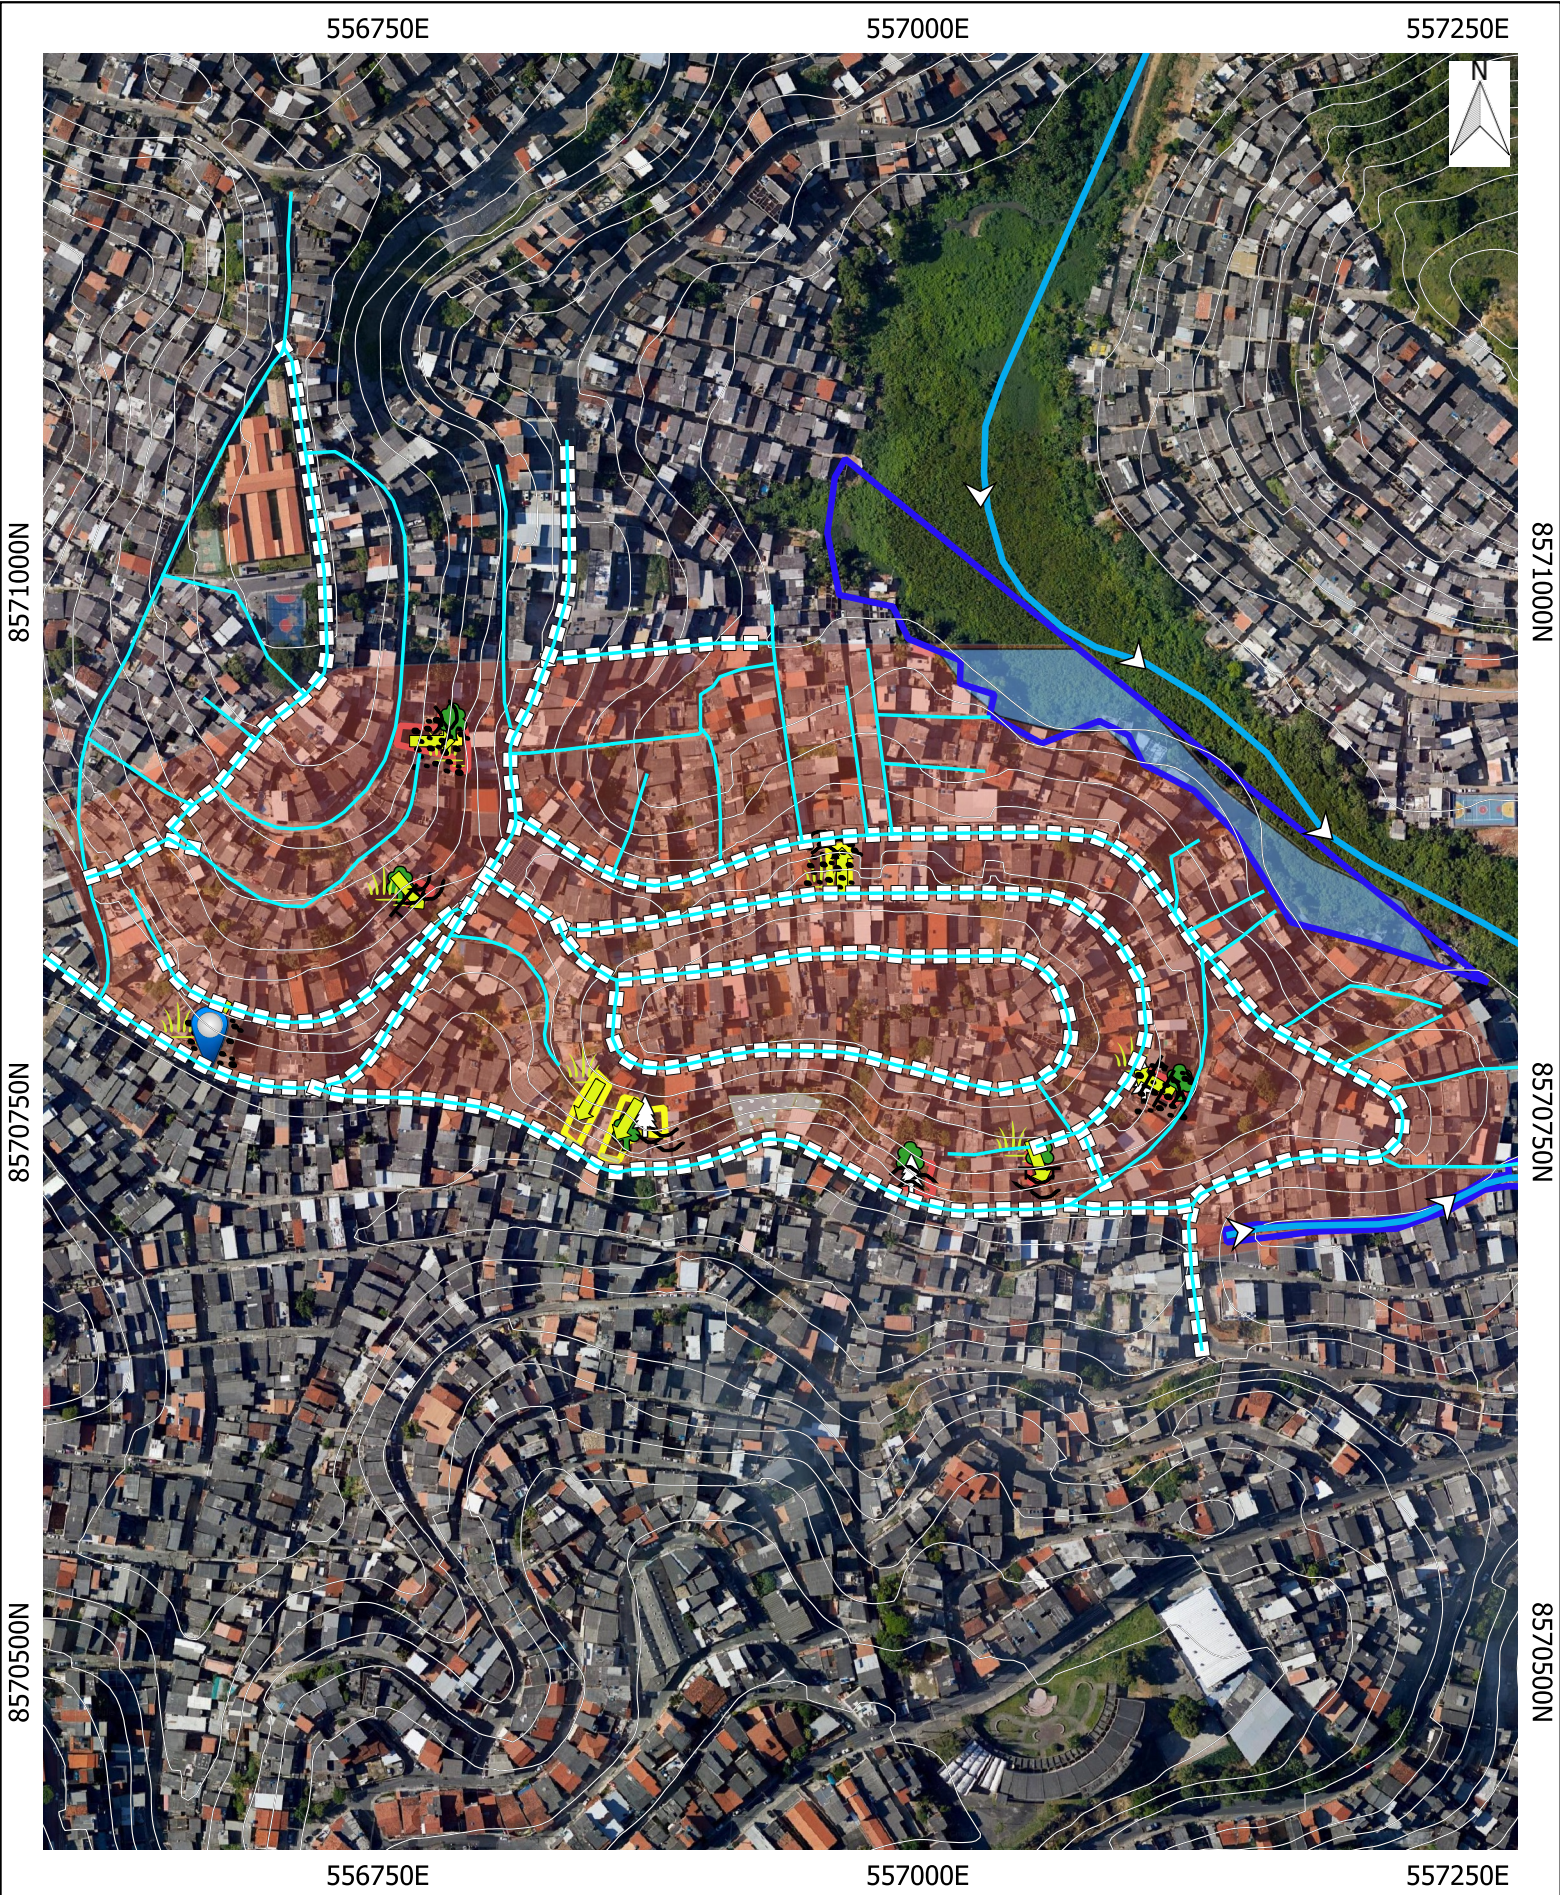
# MAPA DIAGNÓSTICO - RODOVIA A

Durante o monitoramento é possível identificar algumas feições de instabilidade principalmente associadas a ocupação urbana, como cicatriz de deslizamento de terra e cortes verticalizados nas encostas, além de feições antrópicas: descarte de lixo/entulho e lançamentos de água servida/esgoto doméstico. Foi observado em alguns pontos depredação de muros de contenção em áreas críticas. Após a análise do que foi observado e com base nos critérios atinentes ao risco geológico, a área está classificada como de alta suscetibilidade e vulnerabilidade a deslizamentos e alagamentos.

Alto
