# MAPA DE RISCO - ROMANOS

**ROMANOS**  
DOM AVELAR

**DEFESA CIVIL DE SALVADOR**  
SETOR DE MONITORAMENTO DE  
ÁREAS DE RISCO - SEMAR  
SRC: SIRGAS 2000/ UTM 24S  
Elaborado em: Outubro/2025  
Imagem: Google Satellite (2025)

# MAPA DIAGNÓSTICO - ROMANOS

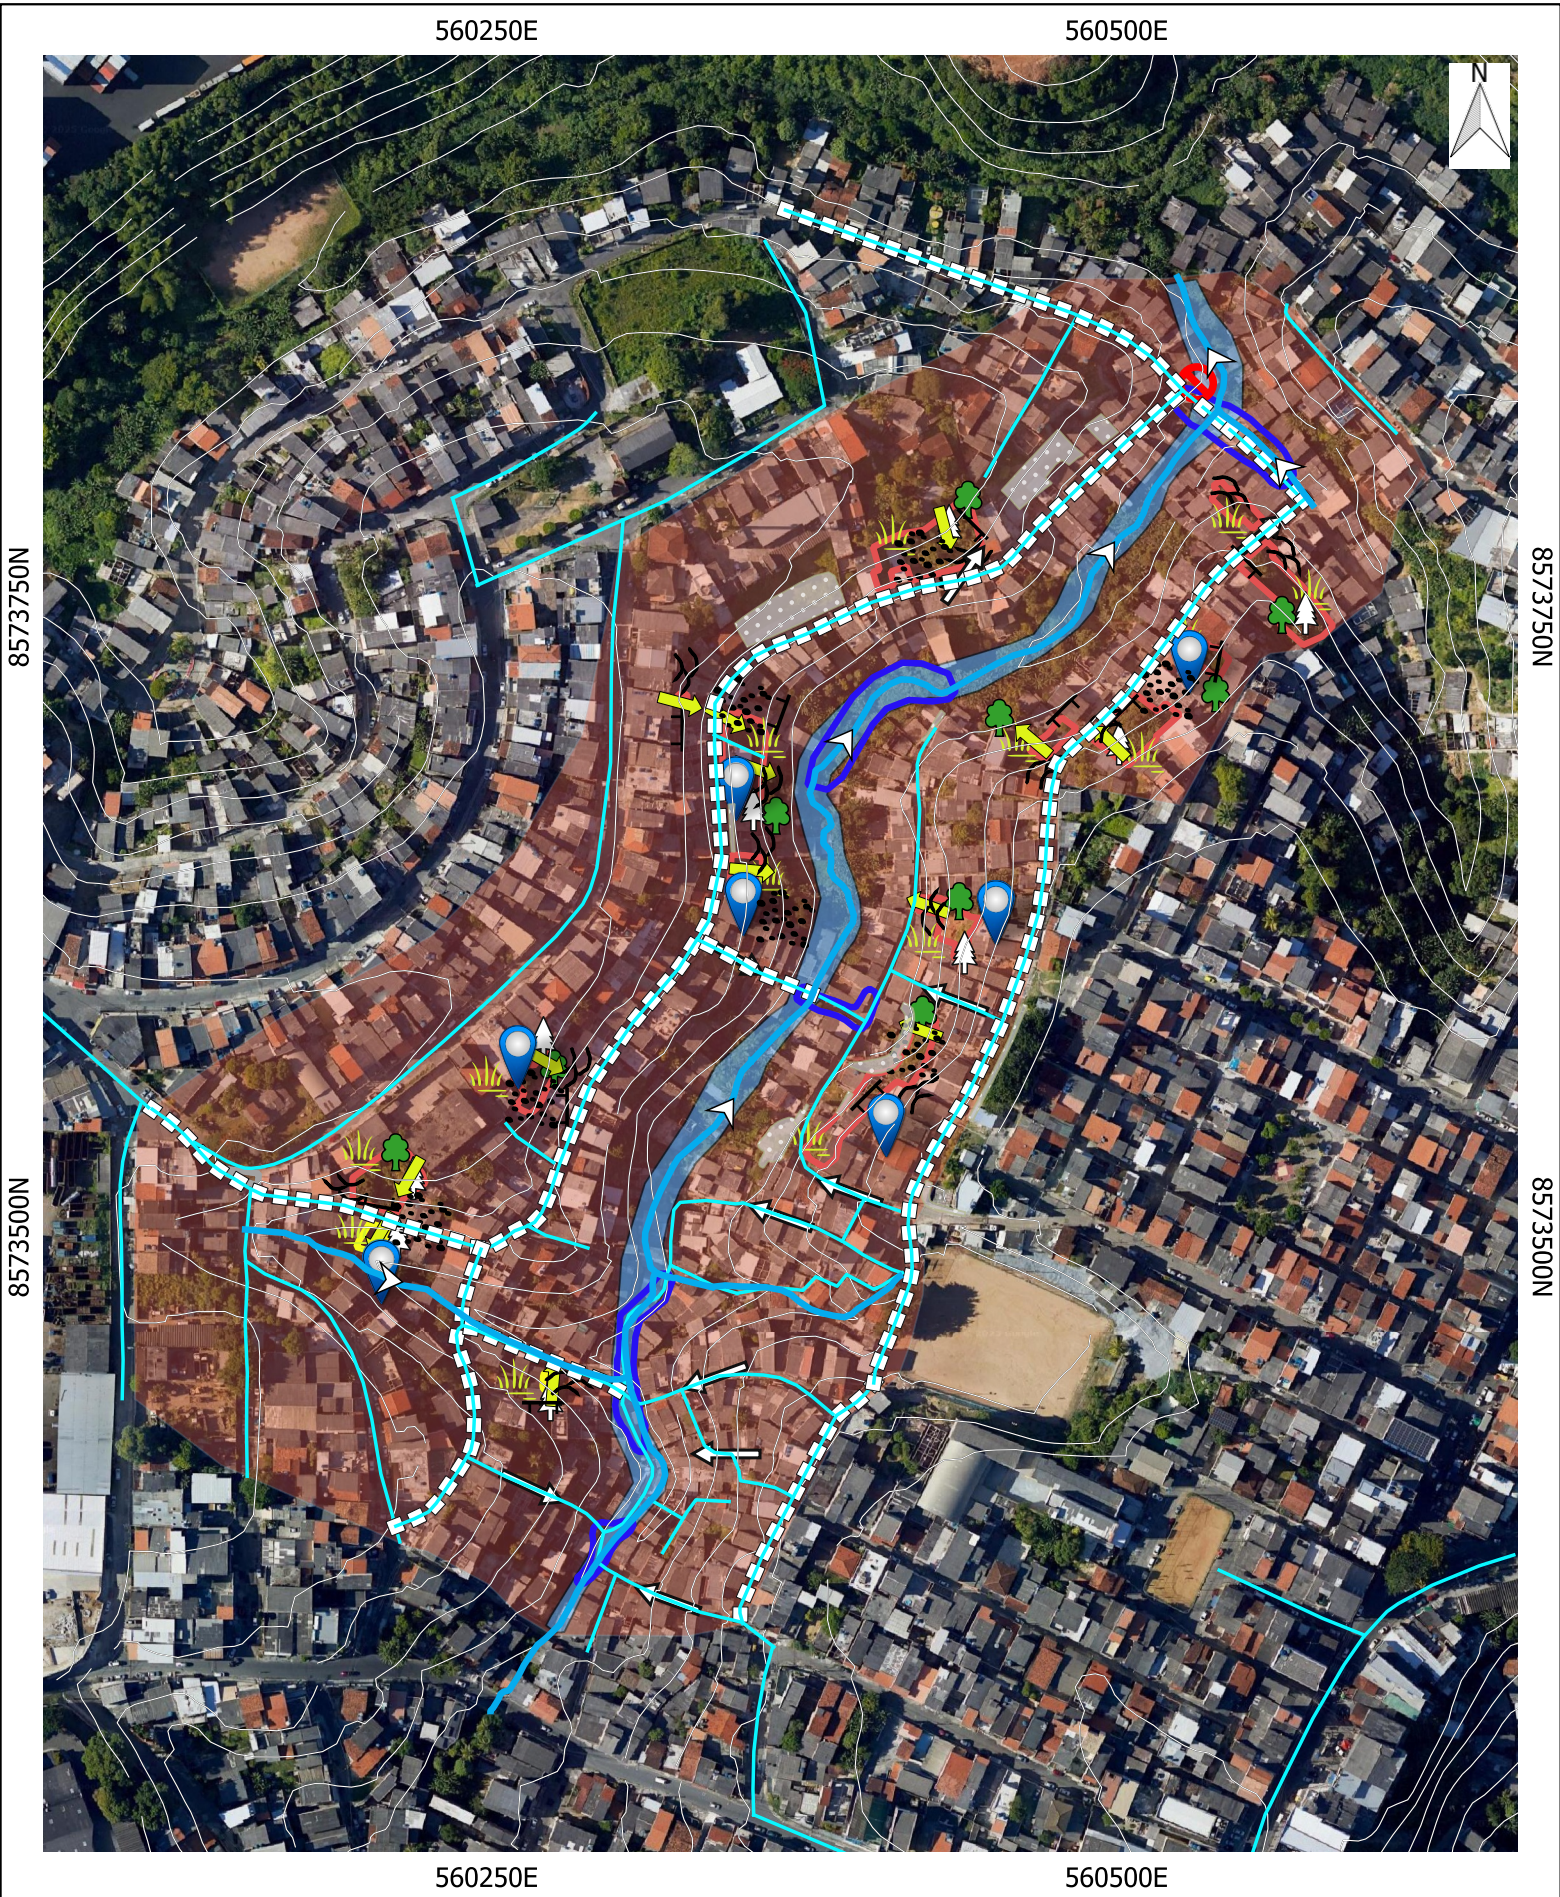
**2.1 Caracterização e Situação:** A área possui 8,94 ha e 1,58 km de perímetro, e localiza-se na porção central da cidade, no Bairro de São Rafael. O cenário engloba duas encostas côncavo-convexas, separadas por um vale onde se encontra o afluente do rio Águas Claras. A altura máxima varia em torno de 20 metros com declividades entre 20 e 60 graus. A ocupação é estimada em 96%, consistindo em habitações de até 4 pavimentos.

**2.2 Geologia e Geotecnia:** A área se encontra inserida no Domínio Geológico-Geotécnico II (Depósitos de Cobertura Sedimentar Continental Terciária – Formação Barreiras) onde as encostas apresentam estabilidades variando entre baixa e moderada, a depender do grau de ocupação. O contato do solo remobilizado com a Formação Barreiras, por proporcionar baixos valores de resistência ao cisalhamento, pode favorecer movimentos de massa. Sobre esse domínio, predomina o solo remobilizado, comumente associado a lixo e resíduos de construção.

**2.3 Drenagem:** A drenagem natural é representada por um afluente do rio Águas Claras com sentido de fluxo para nordeste, além de outros três cursos d'água que o compõem, sendo estes menos expressivos. Apresenta-se predominantemente a céu aberto, recebendo contribuição de água servida e esgoto. Quanto à infraestrutura, a rede de esgotamento abrange aproximadamente 100% da área, enquanto a drenagem pluvial é de cerca de 65%, estando concentrada ao longo das principais ruas como a rua dos Romanos e a rua Doutor Oswaldo Cruz.

Os pontos críticos (18) possuem fatores predisponentes ao deslizamento (14) e a alagamentos, sendo 14 ficando inalterados, 3 agravados e 1 atenuado. O principal fator agravante dos deslizamentos é a ocupação indevida, que produz cortes verticalizados, descarte de lixo/entulho e lançamento de águas servidas/esgoto na encosta, gerando feições de instabilidade, como cicatrizes de deslizamento. O substrato de baixa coesão e a presença de vegetação ineficiente associado a esses fatores, amplia o risco geológico. Já os agravantes dos alagamentos constitui o assoreamento do canal pelo descarte de lixo/entulho e lançamento de esgoto e obstrução pela vegetação, causando transbordamento do curso d'água, principalmente em períodos chuvosos.

| 4. GRAU DE RISCO |
|---|
| Alto |
