# MAPA DE RISCO - ROSALVO SILVA

SETOR DE MONITORAMENTO DE  
ÁREAS DE RISCO - SEMAR

# MAPA DE MONITORAMENTO - ROSALVO SILVA

# MAPA DIAGNÓSTICO - ROSALVO SILVA

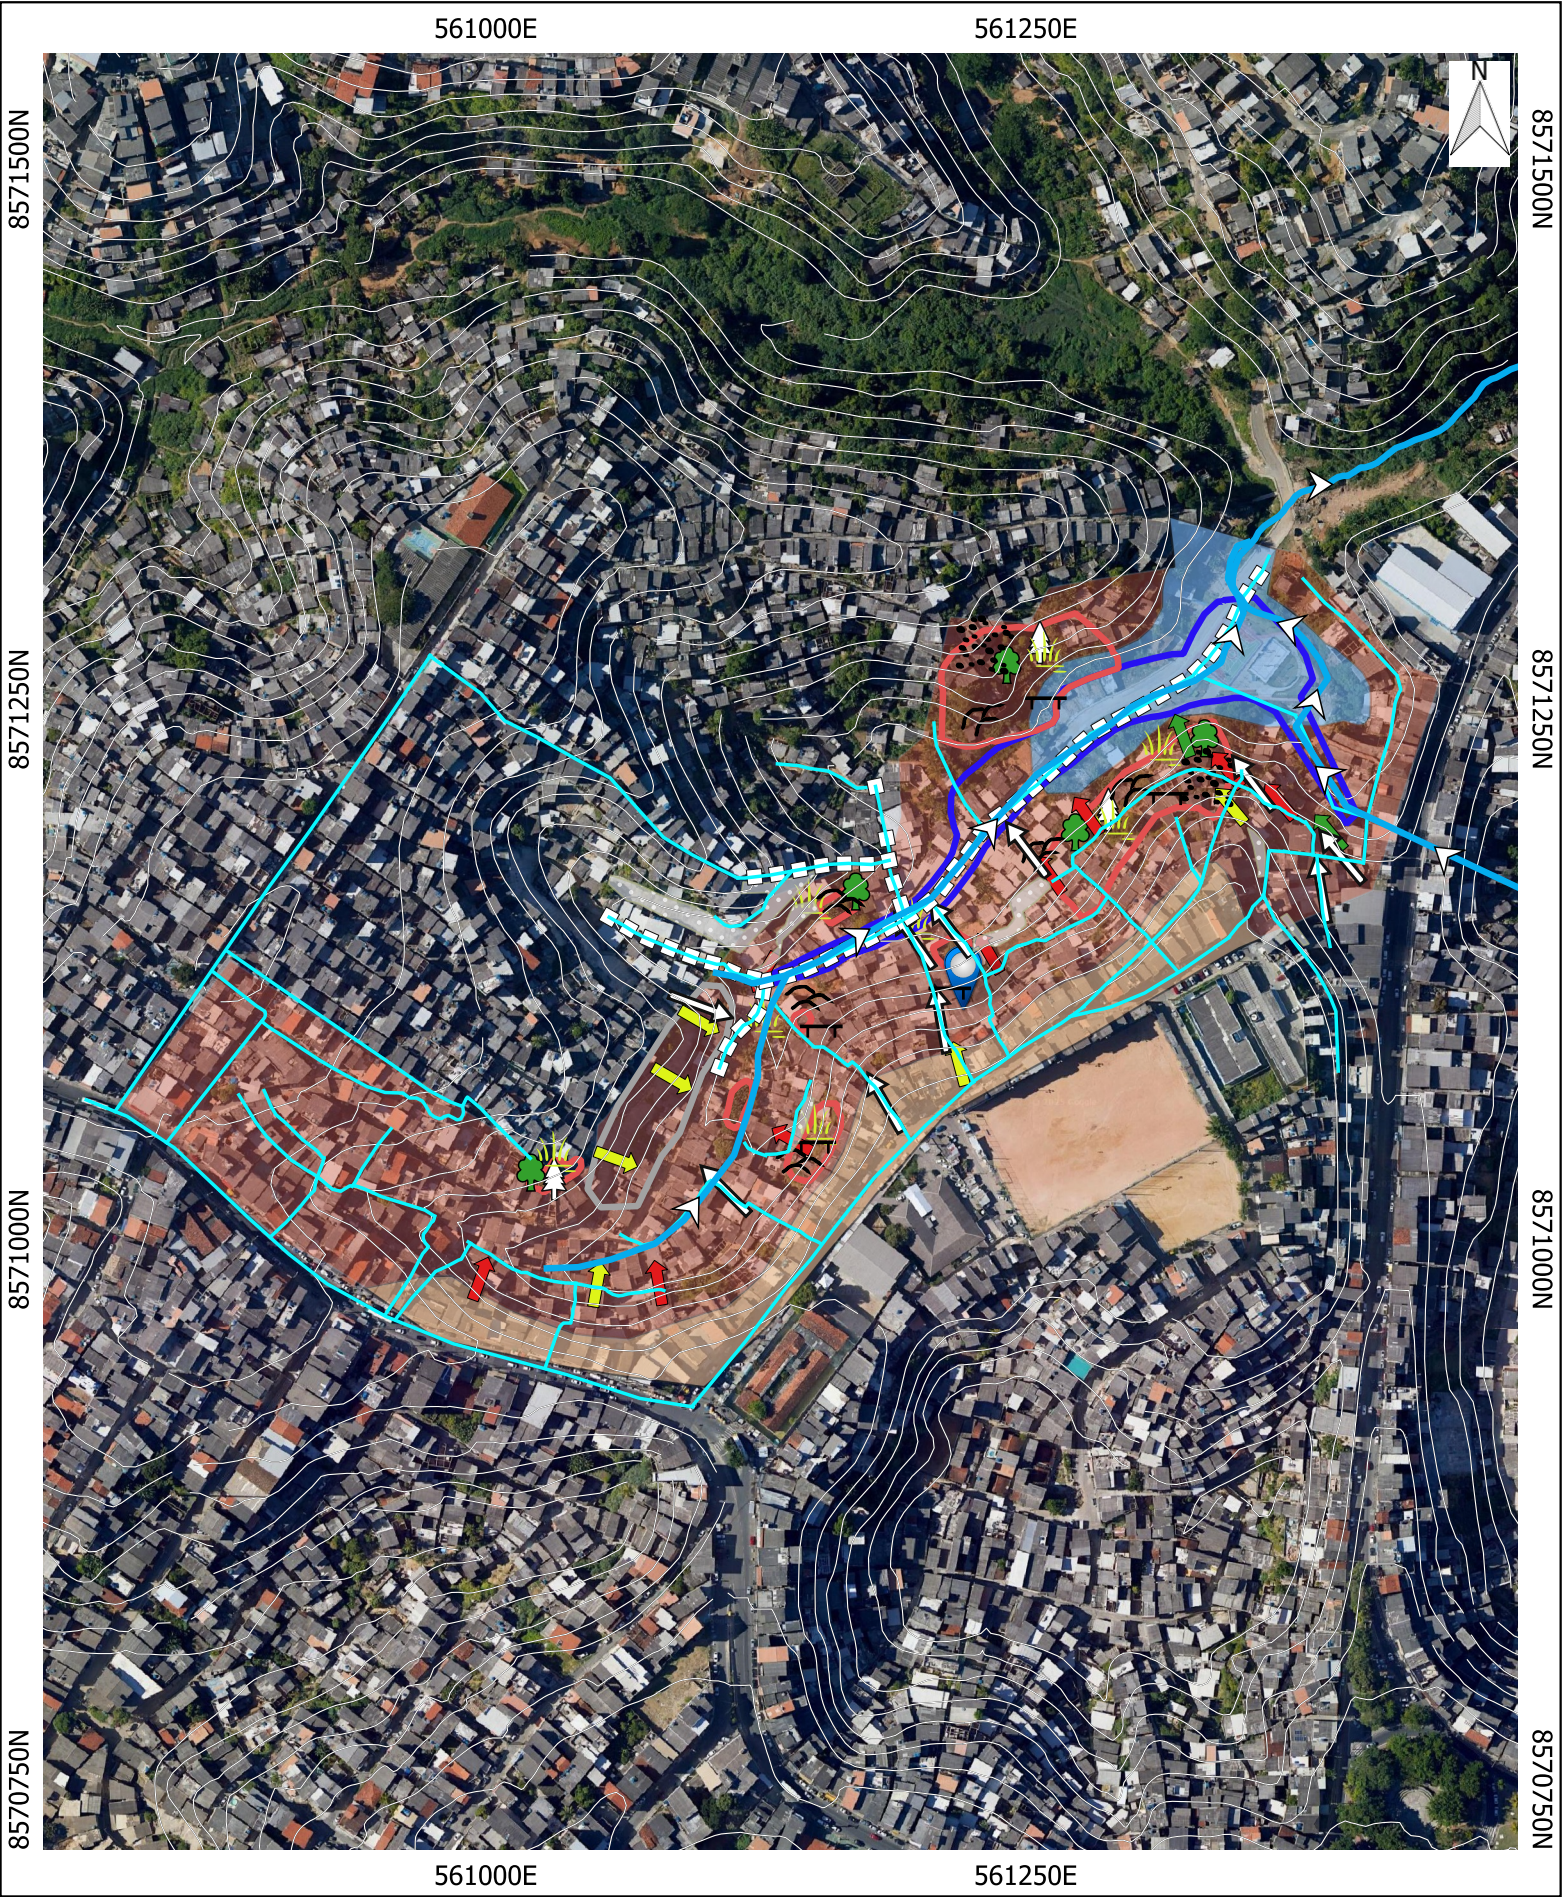
**2.1 Caracterização e Situação:**Área caracterizada morfologicamente em vale aberto, sobre um planalto dissecado e colinoso, cuja assimetria das vertentes é notada a sudoeste da polygonal, numa encosta visivelmente maior em relação às demais, com altura máxima em torno de 20m e declividade superior a 45°. Dois setores se distinguem na área: o primeiro a noroeste do córrego principal, que atravessa o centro do vale, e o segundo a sudeste. Ambos apresentam cicatrizes e feições de instabilidade nas encostas composta por terrenos de média permeabilidade e baixa compactação.

**2.2 Geologia e Geotecnia**Substrato geológico composto por manto de alteração do embasamento cristalino, na base, seguido por sedimentos da Formação Barreiras na borda sul e topo das encostas, associados a solos remobilizados, por vezes residual areno-argiloso. Aluviões são notados nas áreas próximas a planície de inundação com baixa ocupação. Geotecnicamente, quando não remobilizados, os solos apresentam em pequena profundidade abaixo do horizonte orgânico, resistência razoável para suportar tensões produzidas pelo peso de obras de pequeno porte. Quando antropizados, são instáveis e propensos à movimentação de terra em áreas com inclinação acima de 25°.

**2.3 Drenagem**Um córrego no centro da área, reúne todo fluxo intermitente e de águas servidas, lançadas diretamente no seu caudal, o qual drena em direção a uma planície aluvionar no limite nordeste da polygonal. A drenagem pluvial apesar de existente, é insuficiente para deter o escoamento pluvial intenso durante chuvas prolongadas. Apesar de contemplada com Sistema de Esgotamento Sanitário contudo, na área observa se galerias feita por moradores, assim como lançamentos a céu aberto, ques despejam no córrego principal.

Na polygonal, ocorre frequentemente, eventos relacionados a deslizamentos/feições de instabilidade, correspondendo a 70% das ocorrências ali observadas, sugerindo elevada suscetibilidade e alto risco. Com respeito a alagamentos, nota-se pontos críticos ao longo das margens do córrego principal, sobretudo na porção central, com sérias implicações a risco de inundação, conforme evidências de campo e registros históricos, levando essas áreas a suscetibilidade elevada, não só pelas cacacterísticas naturais do terreno (relevo acentuado e substrato com baixa permeabilidade), como também ações antrópicas, favorecendo transbordamentos que atingem ocupações de forma indevida.

Alto
