# MAPA DE RISCO - RUA ALAGOINHAS

**RUA ALAGOINHAS**  
RIO VERMELHO

**DEFESA CIVIL DE SALVADOR**  
SETOR DE MONITORAMENTO DE  
ÁREAS DE RISCO - SEMAR  
SRC: SIRGAS 2000/ UTM 24S  
Elaborado em: Outubro/2025  
Imagem: Google Satellite (2025)

# MAPA DIAGNÓSTICO - RUA ALAGOINHAS

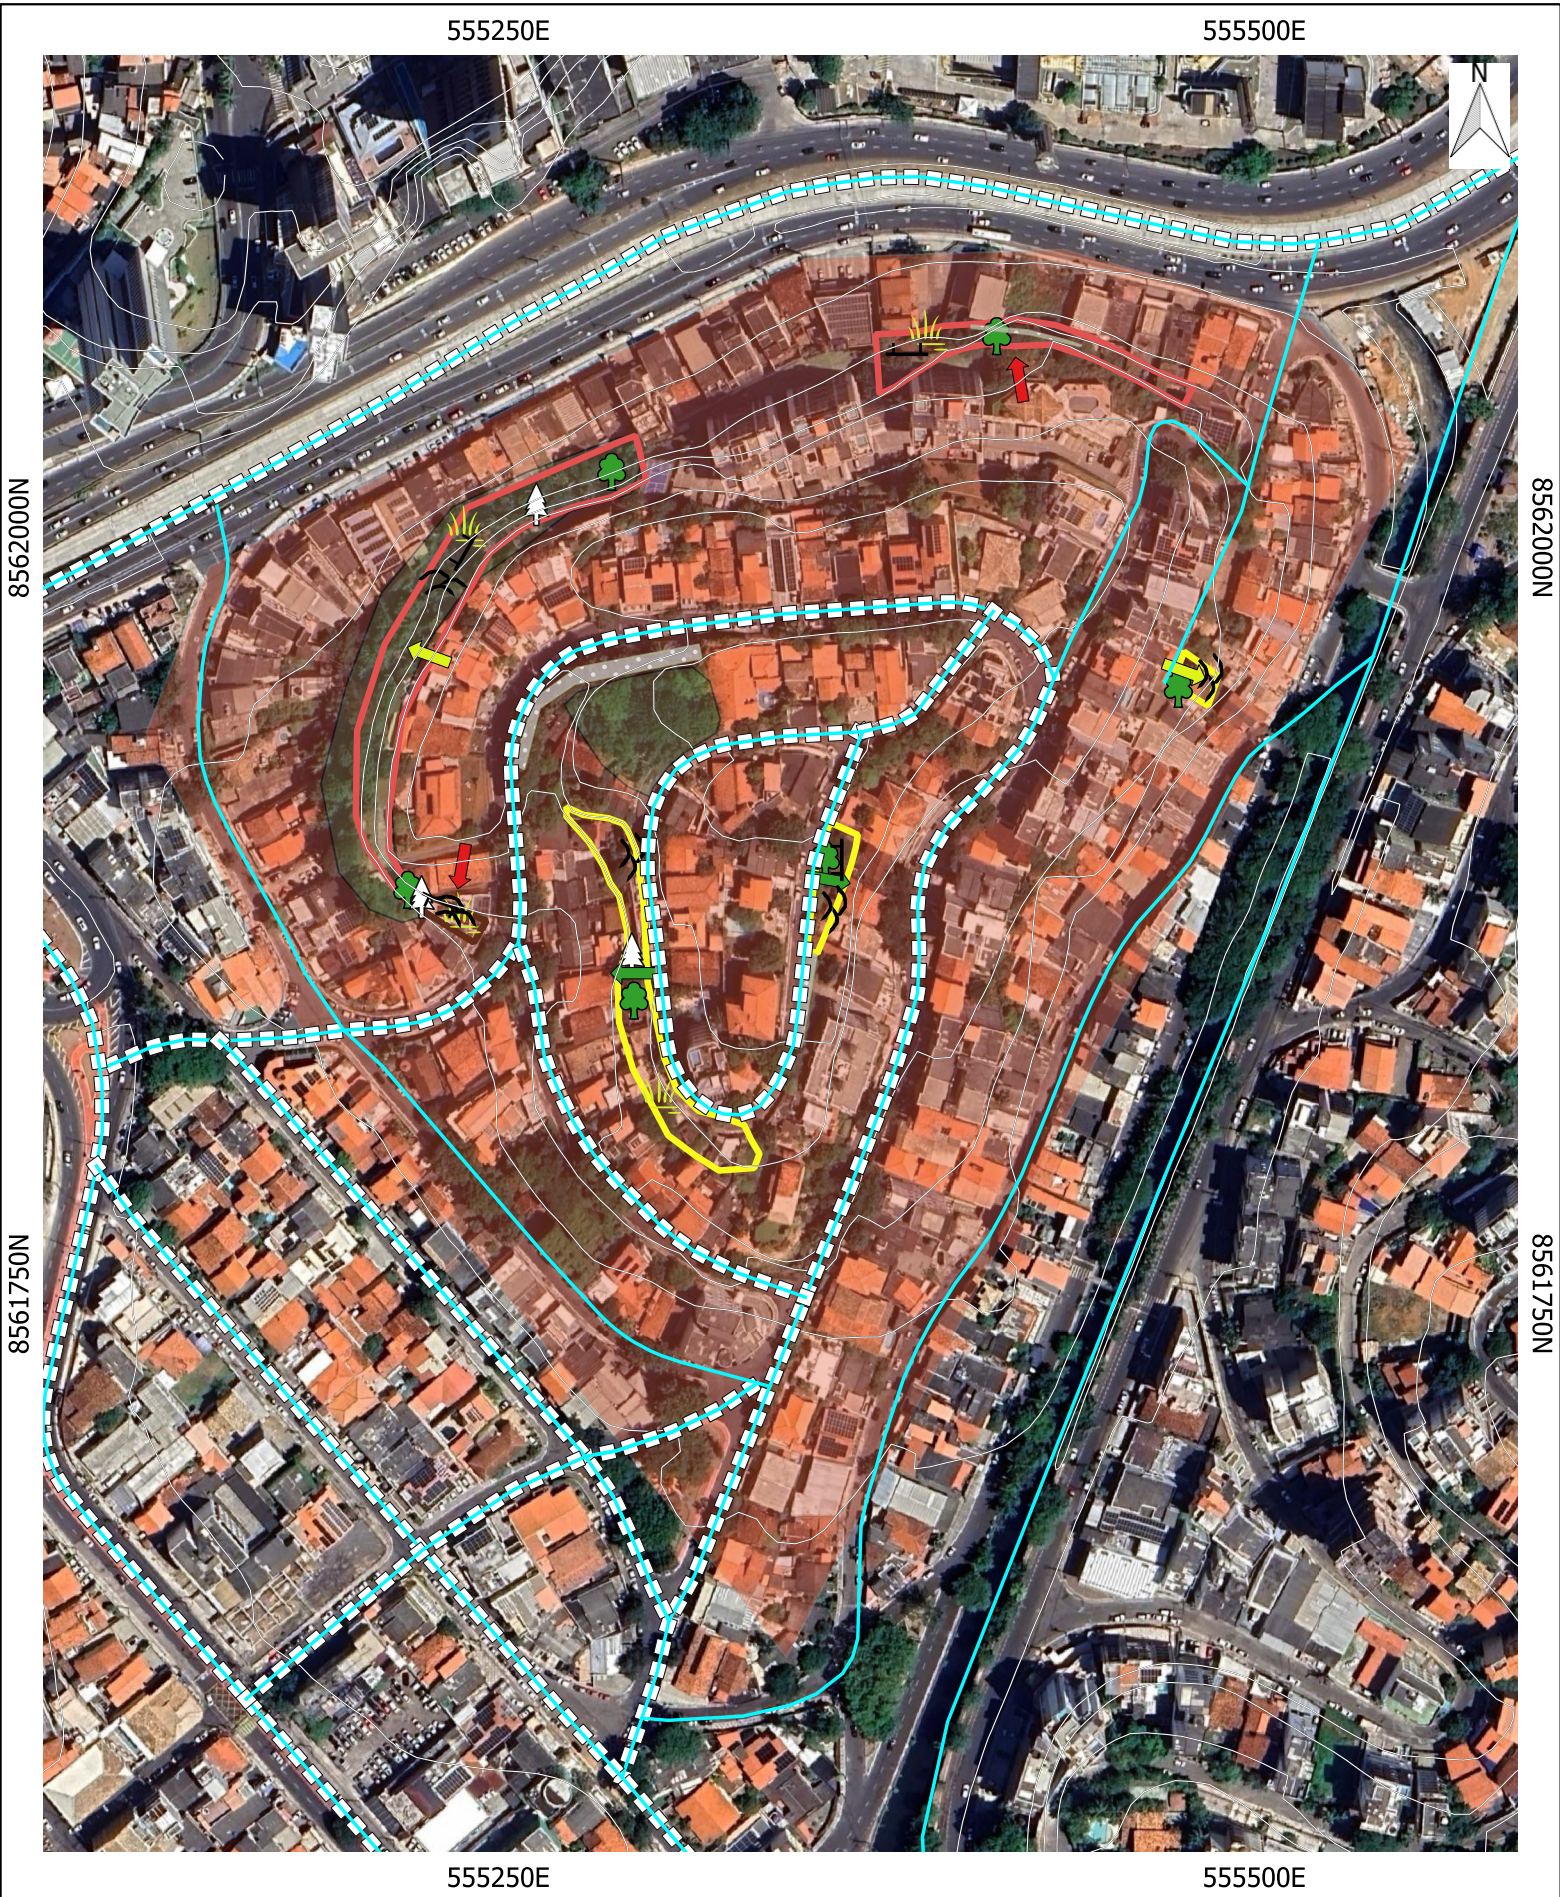
Esta poligonal refere-se a um trecho de uma encosta côncava, sendo suas vertentes ocupadas de maneira desordenada e incorreta. Durante o mapeamento foi possível identificar algumas feições de instabilidade, como: cicatriz de deslizamento de terra, muro deformado, rastejamento, feições antrópicas, cortes verticalizados. Além da presença de vegetação ineficiente ao longo das encostas. Após a análise do que foi observado e com base nos critérios atinentes ao risco geológico, a área está classificada como de alta suscetibilidade e vulnerabilidade a deslizamentos. Recomendando-se o monitoramento dos seis pontos críticos para deslizamentos de encostas na região.

Alto
