# MAPA DE RISCO - RUA DA BELGICA

SETOR DE MONITORAMENTO DE  
ÁREAS DE RISCO - SEMAR

# MAPA DIAGNÓSTICO - RUA DA BELGICA

Relatório Diagnóstico

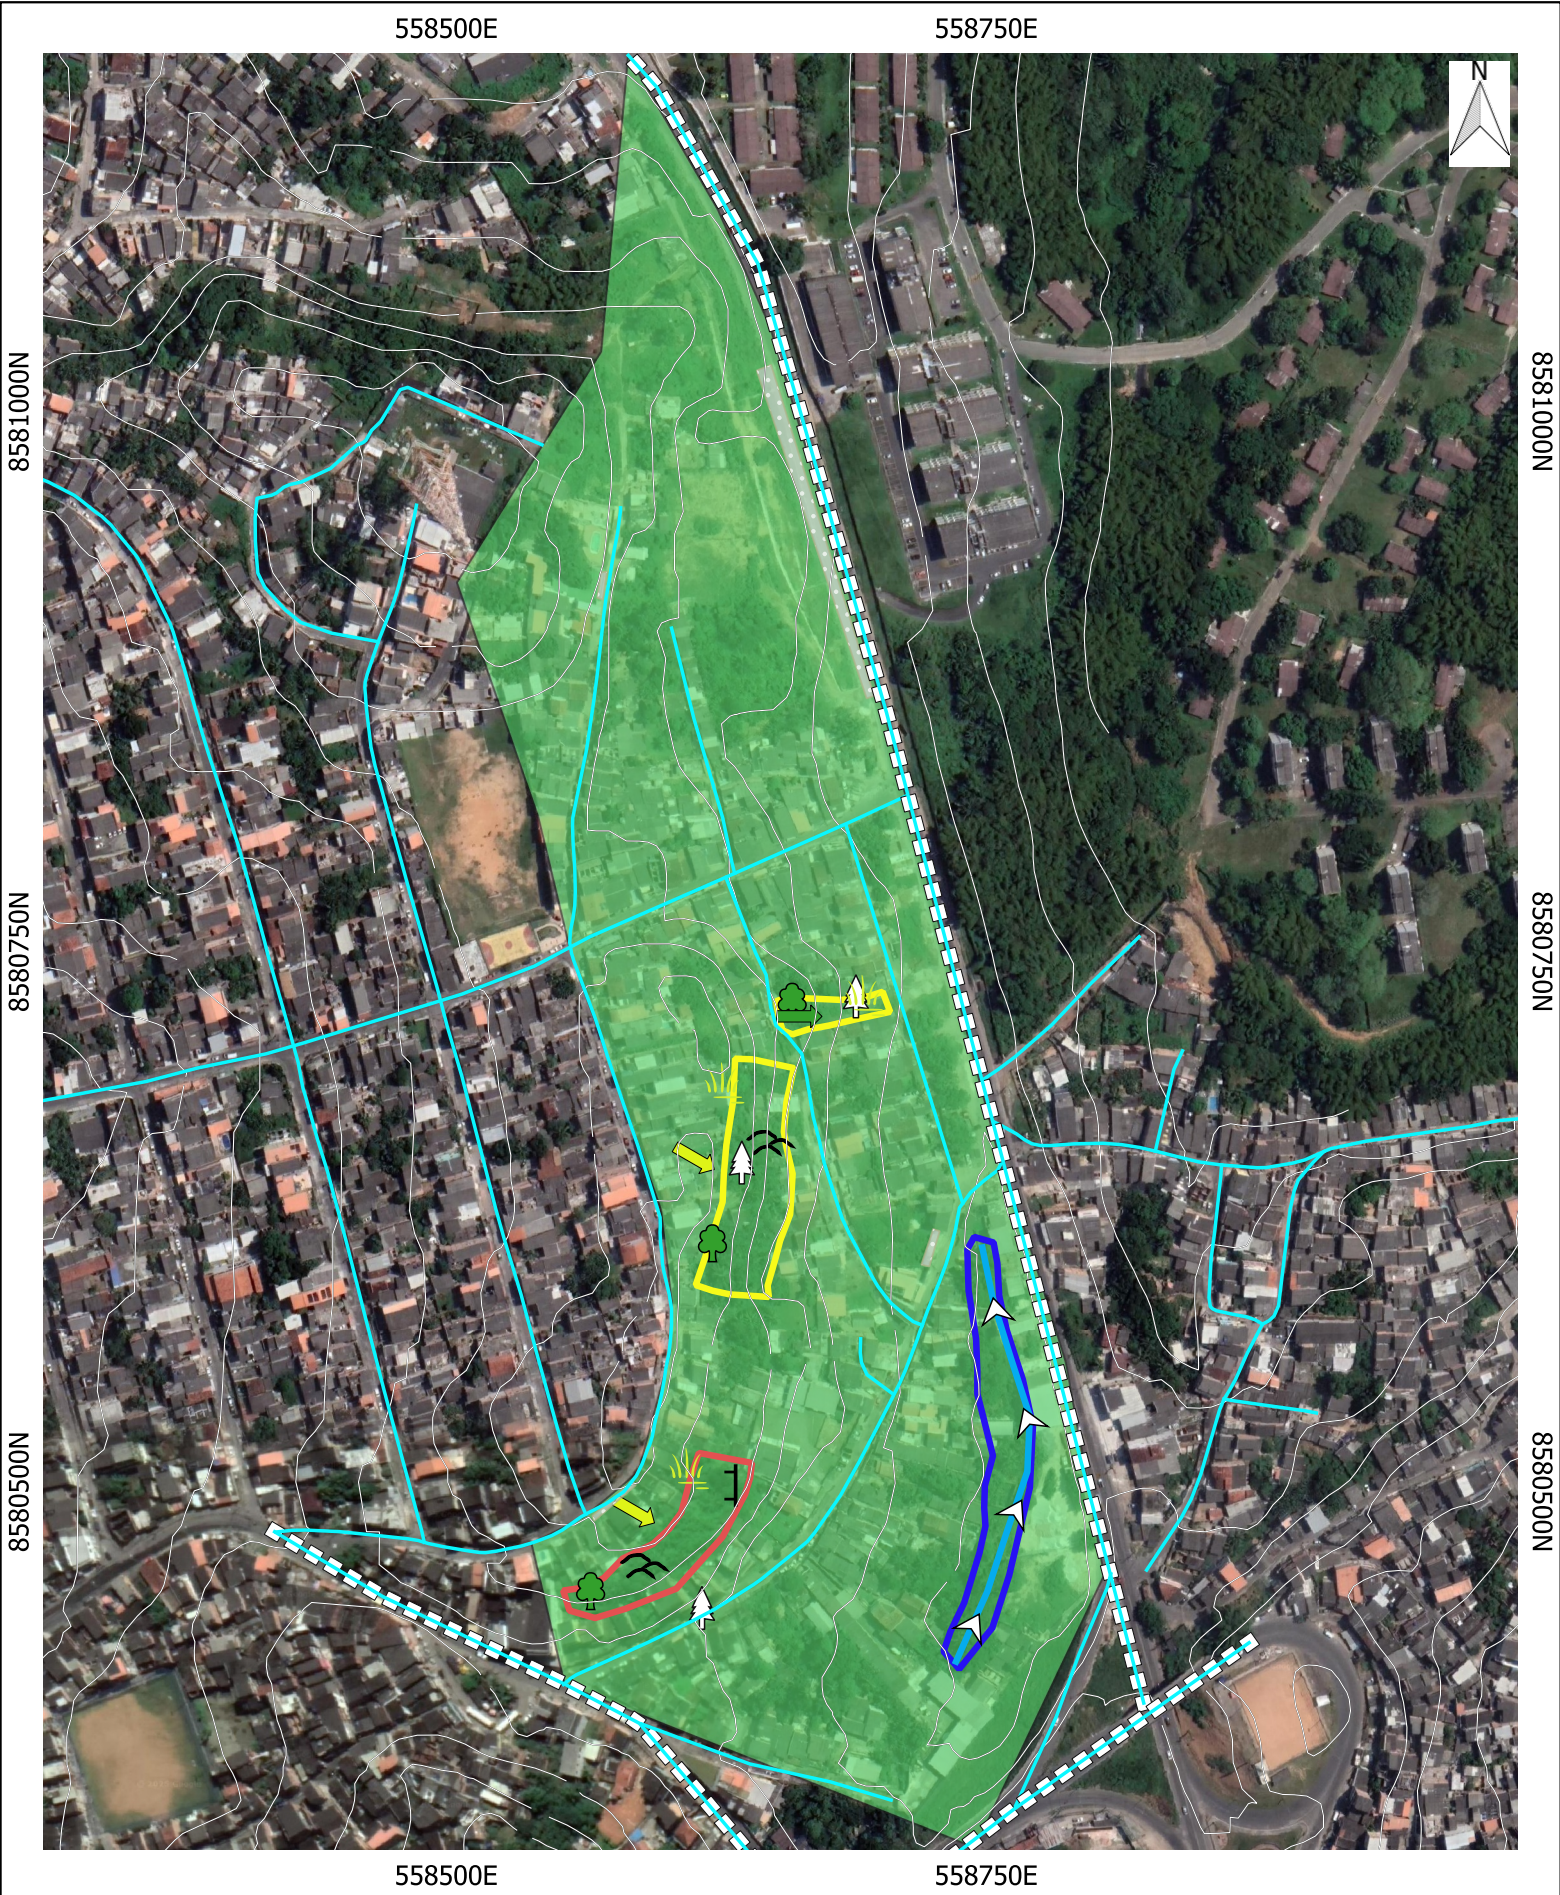
Esta poligonal refere-se a uma área de planície de sopé, sendo as vertentes das encostas ocupadas de maneira desordenada e incorreta. Durante o monitoramento é possível identificar algumas feições de instabilidade, como: cortes verticalizados na base das encostas e cicatriz de deslizamento de terra, e feições antrópicas, como: descarte de lixo/entulho. Além da presença de vegetação ineficiente ao longo das encostas. Após a análise do que foi observado e com base nos critérios atinentes ao risco geológico, a área está classificada como de média suscetibilidade e vulnerabilidade a deslizamentos e alagamentos.

Médio
