# MAPA DE RISCO - RUA DA GLORIA

DEFESA CIVIL DE SALVADOR

SETOR DE MONITORAMENTO DE  
ÁREAS DE RISCO - SEMAR

## Relatório Diagnóstico

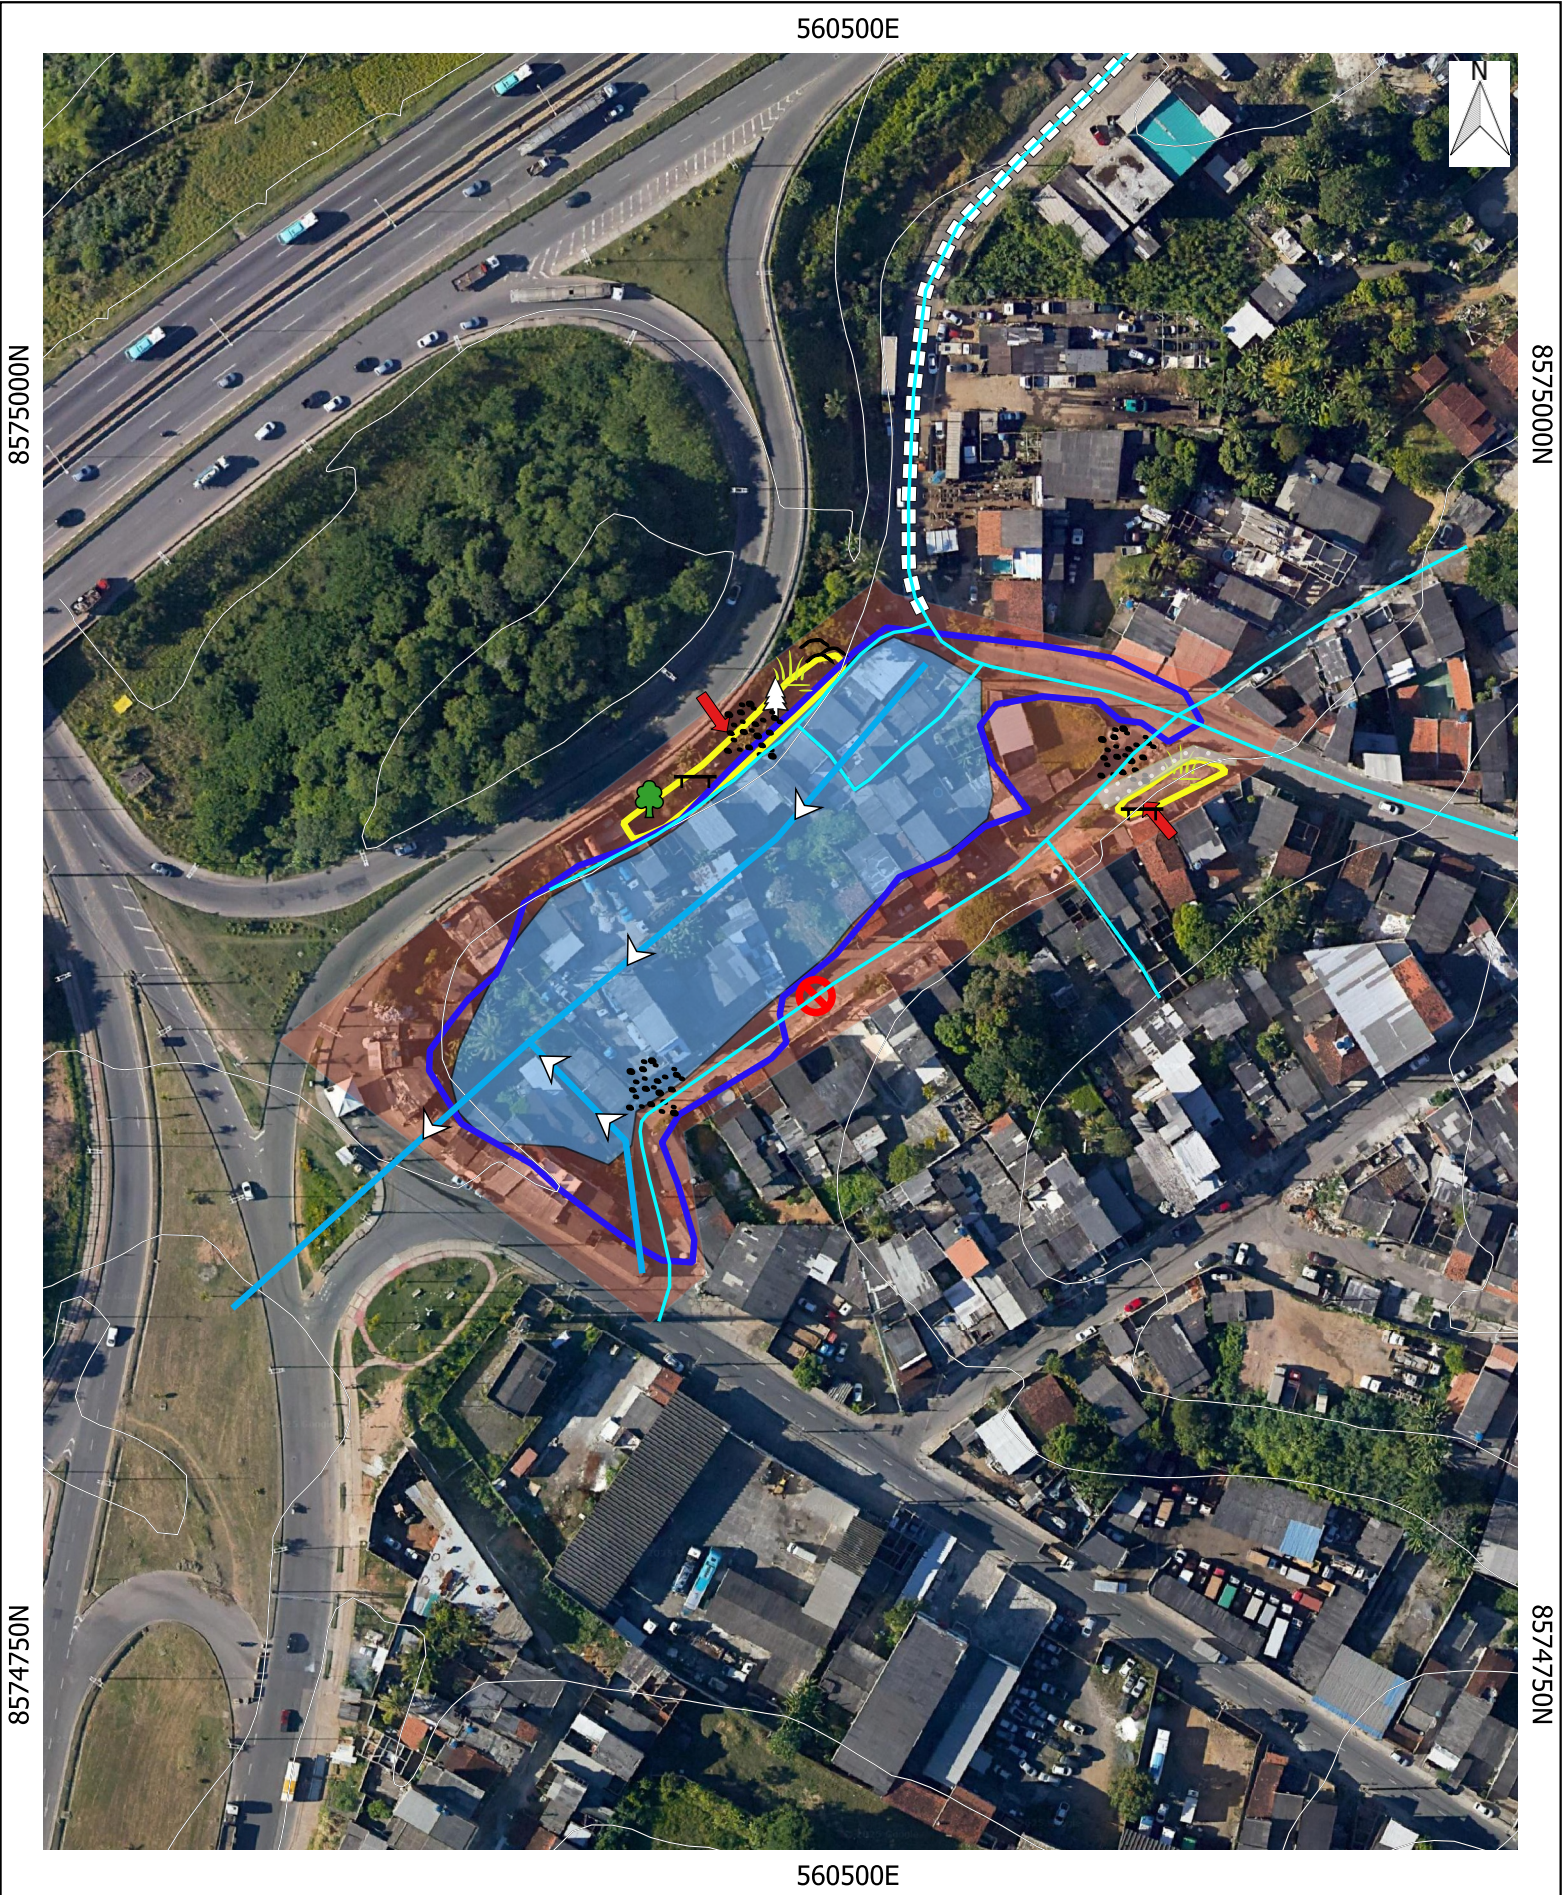
# MAPA DIAGNÓSTICO - RUA DA GLORIA

A área possui fatores predisponentes para alagamentos e deslizamentos, caracterizados por uma urbanização intensa dentro de uma planície de inundação do afluente do rio Águas Claras parcialmente canalizado, que em períodos chuvosos extravasa e inunda os imóveis do entorno. Associado aos alagamentos, há um talude de corte na travessa Brasil de pequena altura, porém com baixa resistência ao cisalhamento e de fácil desagregação, pela friabilidade do material geológico. Além disso, próximo ao entroncamento da Rua da Glória com a Rua Santa Clara de Assis há um muro rompido, com descarte de lixo e cicatriz com lona. Devido aos fatores predisponentes classifica-se a área como média susceptibilidade a deslizamento e alagamento.

Médio
