# MAPA DE RISCO - RUA DO OURO

## RUA DO OURO

DEFESA CIVIL DE SALVADOR

SETOR DE MONITORAMENTO DE  
ÁREAS DE RISCO - SEMAR

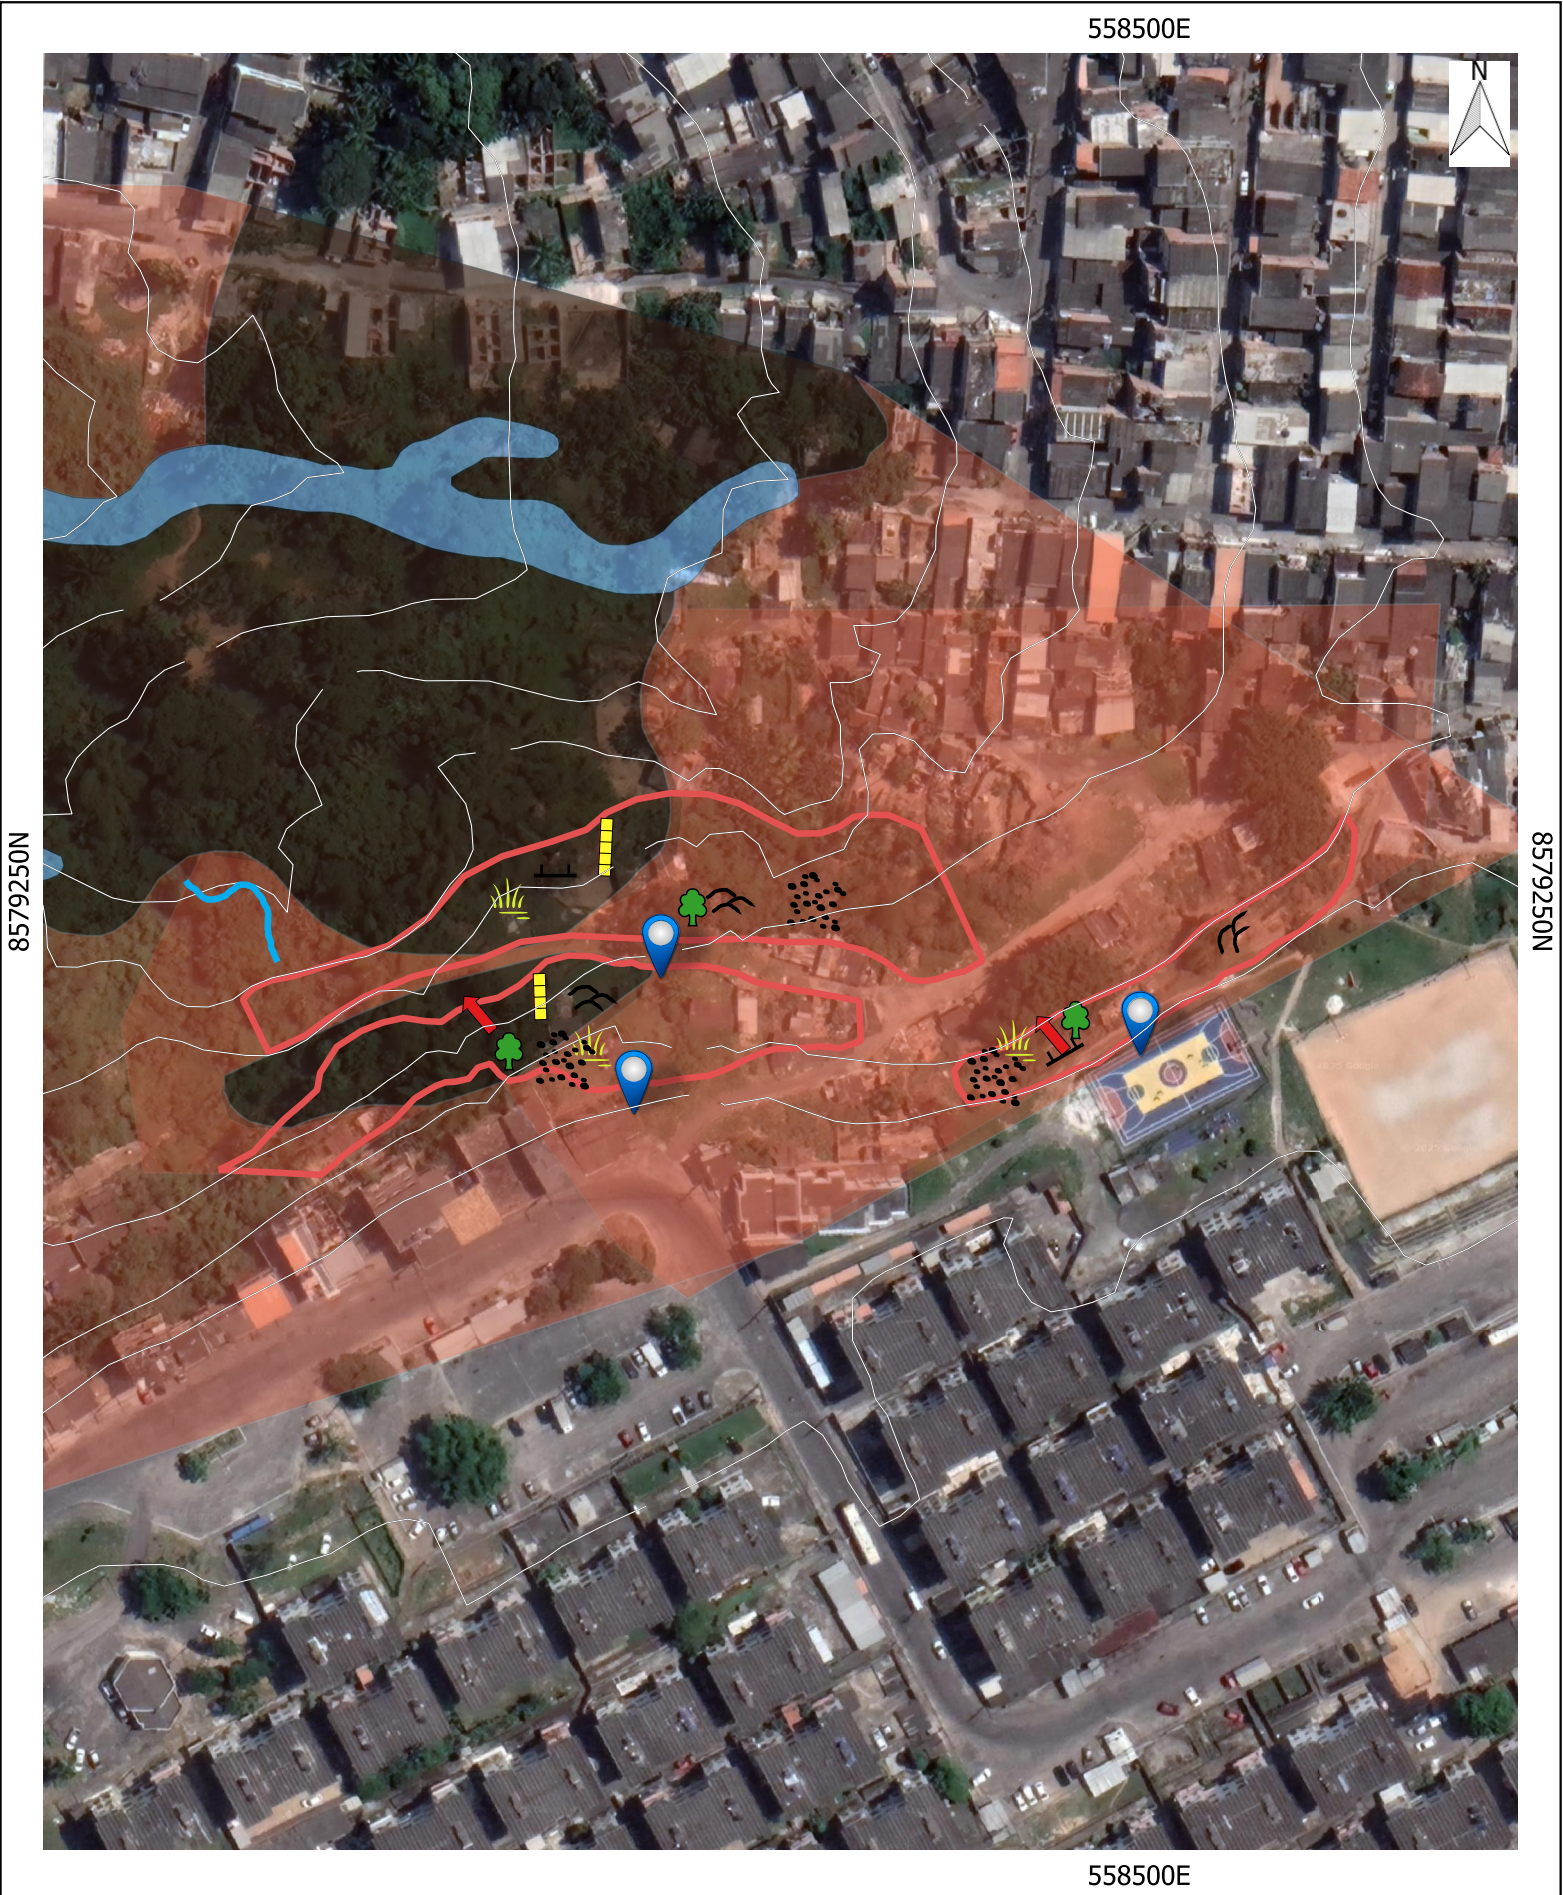
# MAPA DIAGNÓSTICO - RUA DO OURO

2.1 Caracterização e Situação: Área em vale aberto, apresentando encostas assimétricas esculpidas sobre um substrato de origem sedimentar areno-siltoso, com declividades variando entre 20° a subvertical e altura máxima na ordem de 15 metros. Nas partes baixas, margem direta do córrego principal, ocorre zonas sujeitas a inundações periódicas provocadas por extravasamento das águas do canal fluvial, agravado pela ação antrópica de ocupação.

2.2 Geologia e Geotecnia: Área geologicamente é composta por rochas sedimentares intemperizadas siltico-arenosas no topo das encostas do Grupo Barreiras, sobrepostas sobre rochas siltico-argilosas no fundo do vale, que dá origem ao solo massapê, aflorante no leito do córrego principal, invariavelmente recoberto por solo remobilizado. Quanto aos aspectos geotécnicos, a diferença de competência entre esses diferentes conjuntos de rochosos, gera instabilidades e pontos de maior suscetibilidade ao desenvolvimento de processos erosivos, conforme observado ao longo da 2ª Travessa João Paulo II, que revelam feições erosivas em ravina, evoluindo para voçoroca.

2.3 Drenagem: A drenagem da área é composta por um córrego principal, com sentido da corrente para oeste, sendo o córrego recebendo afluentes locais, lançamento de águas servidas e efluentes domésticos. O sistema de esgotamento sanitário é precário na maior parte da poligonal, permanecendo incipiente nas partes altas e inexistentes nas construções do entorno da encosta e nas partes baixas. Com relação ao sistema pluvial, não há drenagem pluvial na área da poligonal e não houve melhorias relacionadas a porção do córrego, de forma que o escoamento superficial da chuva de enxurrada desce em direção ao córrego, promovendo a erosão em períodos chuvosos.

A área possui cerca de 70% de ocupação, cujas residências são construídas de forma irregular, distribuídas ao longo das encostas e ao redor do vale. Esta encosta é marcada por taludes declivosos, com baixa resistência, estando sujeitas a ação do escoamento superficial concentrado das águas pluviais que promovem a erosão na base da encosta na forma de cicatrizes de deslizamento e ravinamentos, e sua evolução ao longo do canal, em função do fluxo canalizado dessas águas. Os pontos críticos refletem essa predisposição ao deslizamento, sendo agravado pelos cortes verticalizados para construção, lançamento de águas servidas/esgoto, descarte de lixo sobre a encosta, que aumenta a instabilidade desta. Com base no monitoramento e nos critérios atinentes ao risco geológicos, classifica-se a poligonal como de suscetibilidade e vulnerabilidade alta ao deslizamento.

Alto
