# MAPA DE RISCO - RUBENS ZARDIVAL

**RUBENS ZARDIVAL**  
NOVA SUSSUARANA

DEFESA CIVIL DE SALVADOR

SETOR DE MONITORAMENTO DE ÁREAS DE RISCO - SEMAR

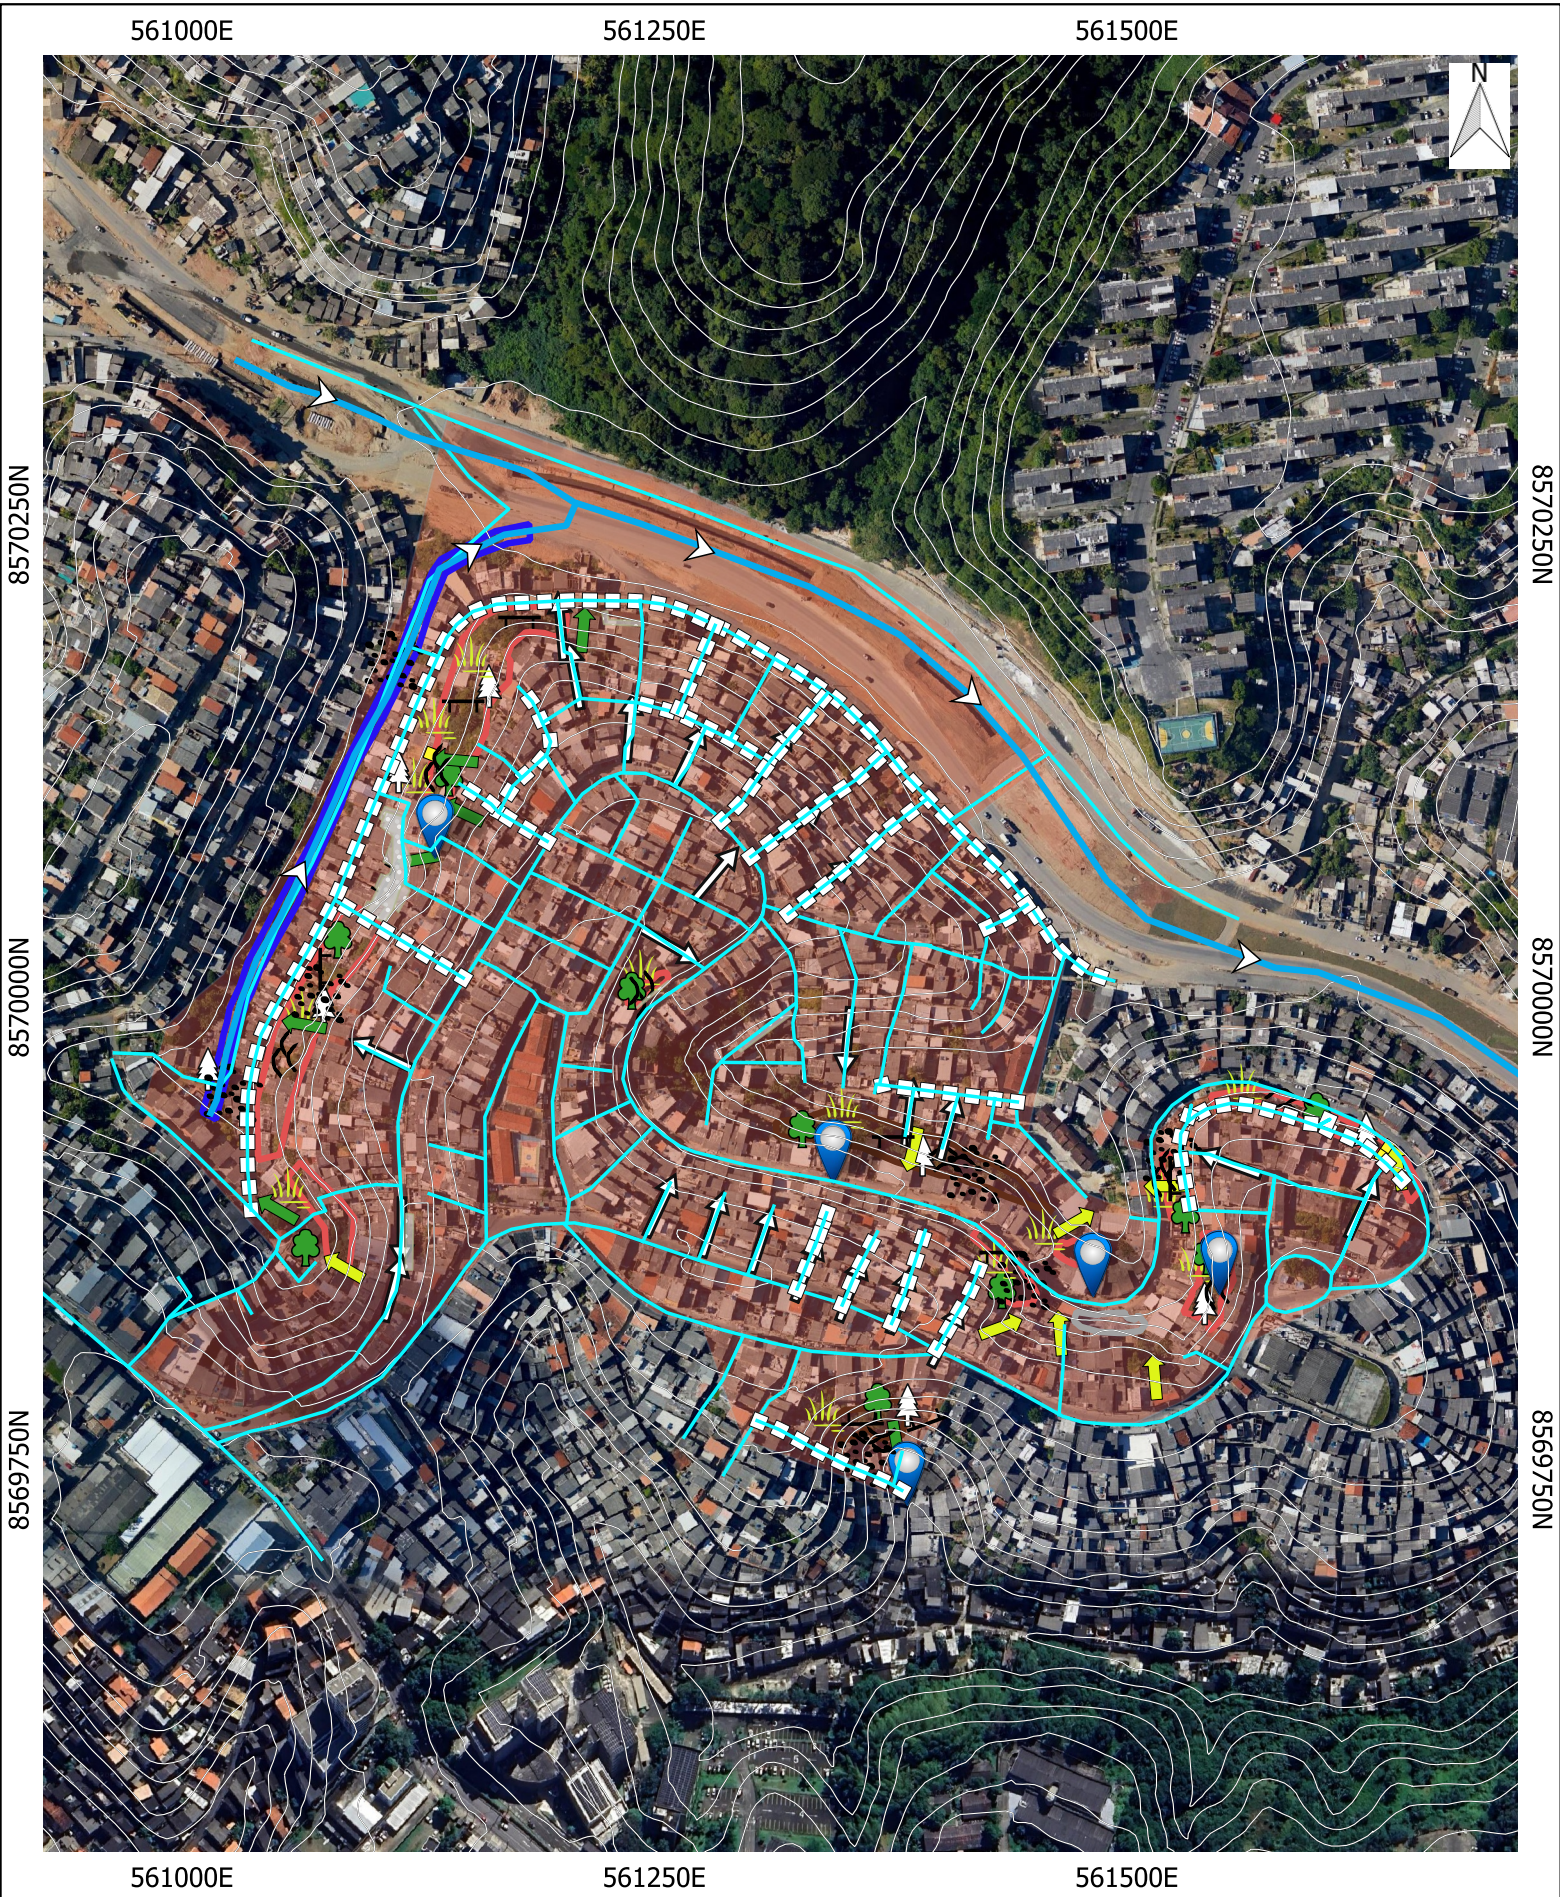
# MAPA DIAGNÓSTICO - RUBENS ZARDIVAL

A região em estudo apresenta sérios problemas relacionados à ocupação desordenada, o que contribui diretamente para a instabilidade das encostas e a ocorrência frequente de deslizamentos de terra. A construção de residências em áreas inclinadas, com taludes de corte no fundo dos lotes e solos pouco coesos, intensifica o risco geotécnico, agravando a vulnerabilidade do local. Essa situação é ainda mais crítica nas áreas mais baixas do vale, onde há um escoamento superficial concentrado e uma rede de esgoto exposta, o que inviabiliza o acesso a algumas vias e demanda intervenções urgentes, como a implantação de sistemas de microdrenagem mais eficientes e a reestruturação da rede de esgotamento sanitário. Diante disso, a área foi classificada como de alta suscetibilidade e vulnerabilidade a deslizamentos, sendo recomendado o monitoramento contínuo dos treze pontos críticos remanescentes, a fim de mitigar os riscos associados e garantir maior segurança para a população local.

Alto
