# MAPA DE RISCO - SANTA EFIGENIA

**DEFESA CIVIL DE SALVADOR**

# MAPA DIAGNÓSTICO - SANTA EFIGENIA

## Relatório Diagnóstico

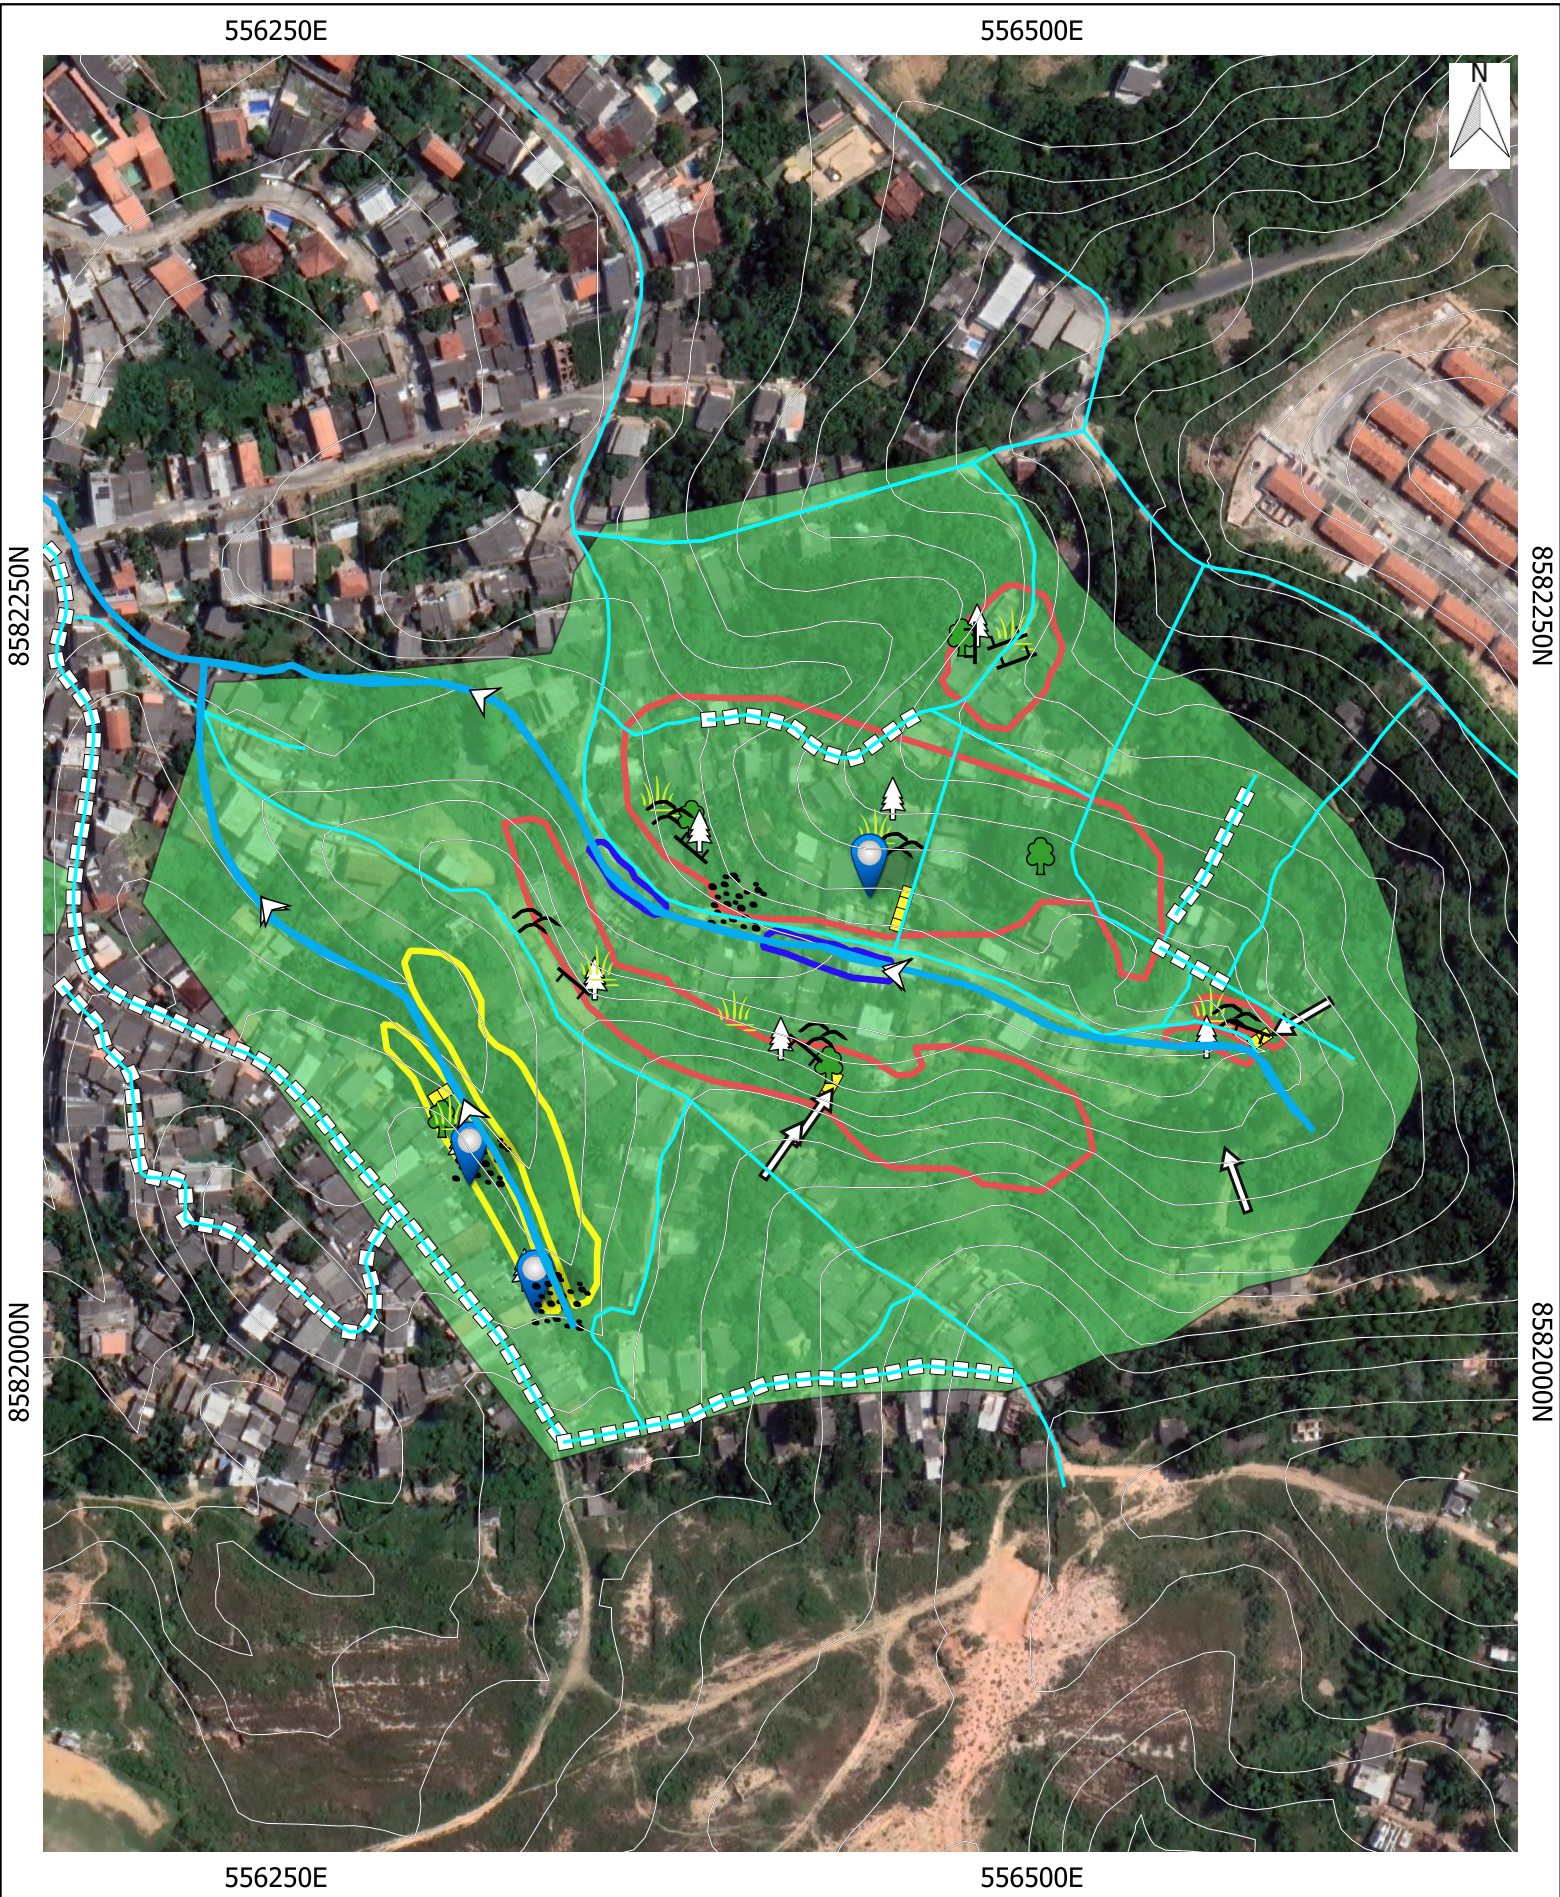
A poligonal se apresenta parcialmente consolidada (cerca de 50%), estando os pontos críticos e, consequentemente, os locais susceptíveis a deslizamentos localizados em vazios urbanos distribuídos ao longo da área. O setor de maior risco concentra-se ao norte da poligonal, onde a encosta já alta passou por cortes abruptos aumentando sua subverticalizando sua inclinação, além de uma intensa vegetação ineficiente como bananeiras, árvores de grande porte e capim colônião. A área possui suscetibilidade a deslizamento devido a estes fatores predisponentes citados e pequenos focos de alagamento nos imóveis que foram construídos sobre o córrego. Portanto o risco de deslizamento e alagamento são altos.

| 4. GRAU DE RISCO |
|---|
| Alto |
