# MAPA DE RISCO - SAO CIPRIANO

SETOR DE MONITORAMENTO DE  
ÁREAS DE RISCO - SEMAR

Relatório Diagnóstico

1. LOCALIZAÇÃO

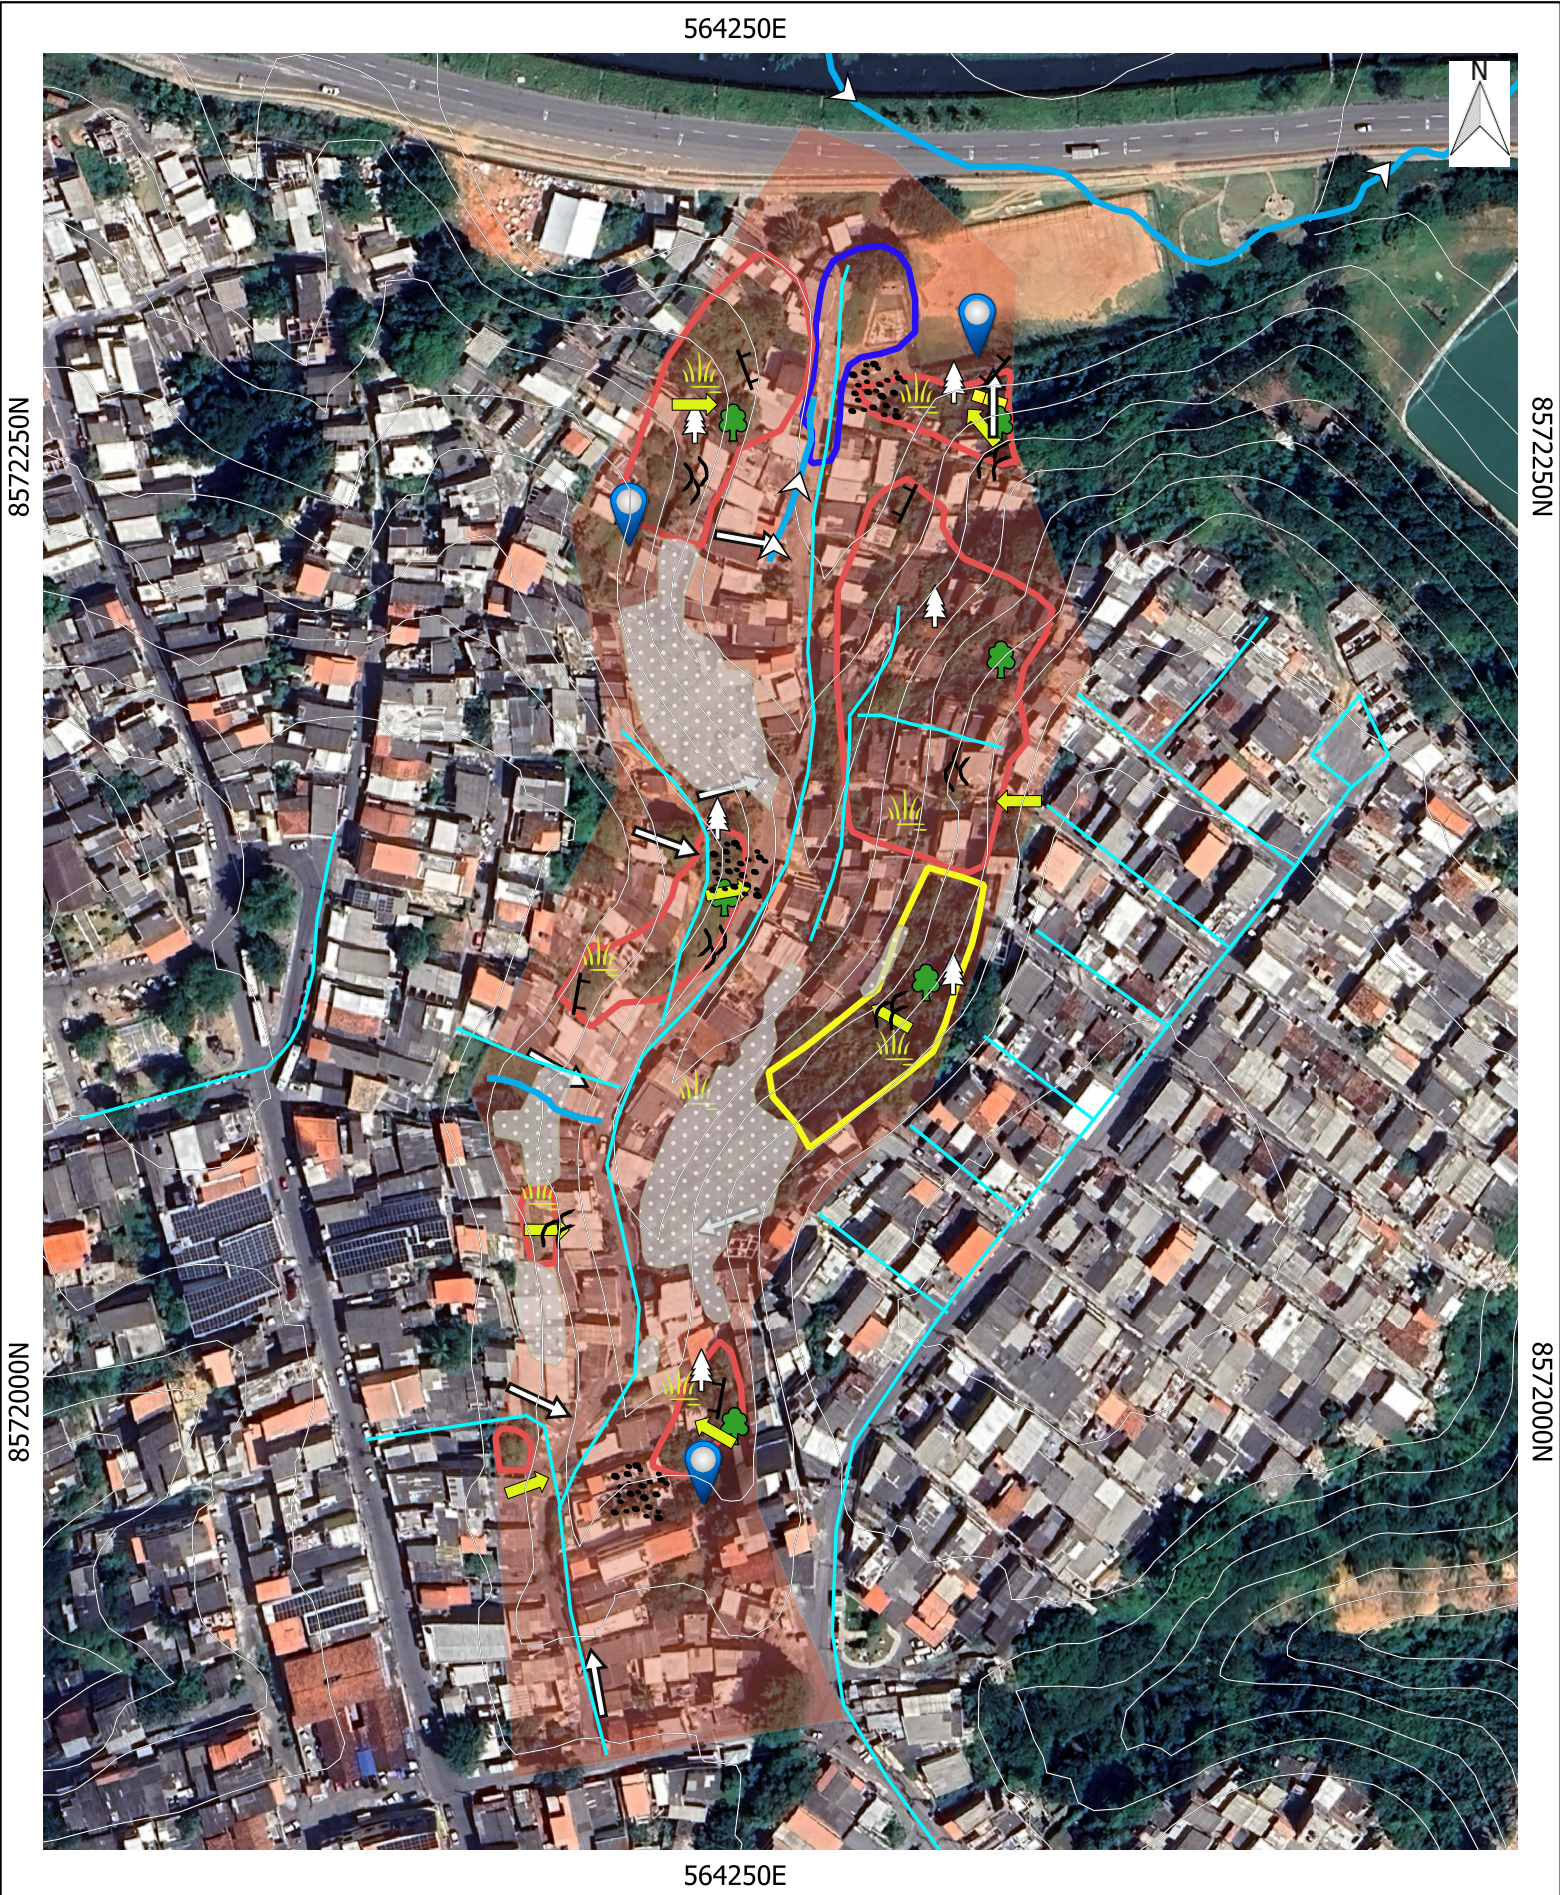
MAPA DIAGNÓSTICO - SAO CIPRIANO

Com um histórico de movimentos gravitacionais de massa nos últimos anos, associado a forma côncavo-convexa das encostas, a elevada declividade e amplitude e uma cobertura vegetal inadequada, conferem a área, uma suscetibilidade alta e um risco alto de deslizamentos de terra. A área possui uma grande quantidade de intervenções de estabilização, porém necessitam de manutenção. Destaca-se que na encosta leste, além das feições erosivas e de instabilidade foram ainda identificadas lonas plásticas colocadas na porção centro-norte e uma lona colocada na porção norte, sendo que em um dos taludes verifica-se um acentuado processo de ravinamento.

Alto
