# MAPA DE RISCO - SAO GONCALO

MAPA DIAGNÓSTICO - SAO GONCALO

Relatório Diagnóstico

| 1. LOCALIZAÇÃO | |
|---|---|
| 1.1 Denominação: Sao Goncalo | 1.2 Coordenadas Centroides UTM: 557078 E / 8579091 N |

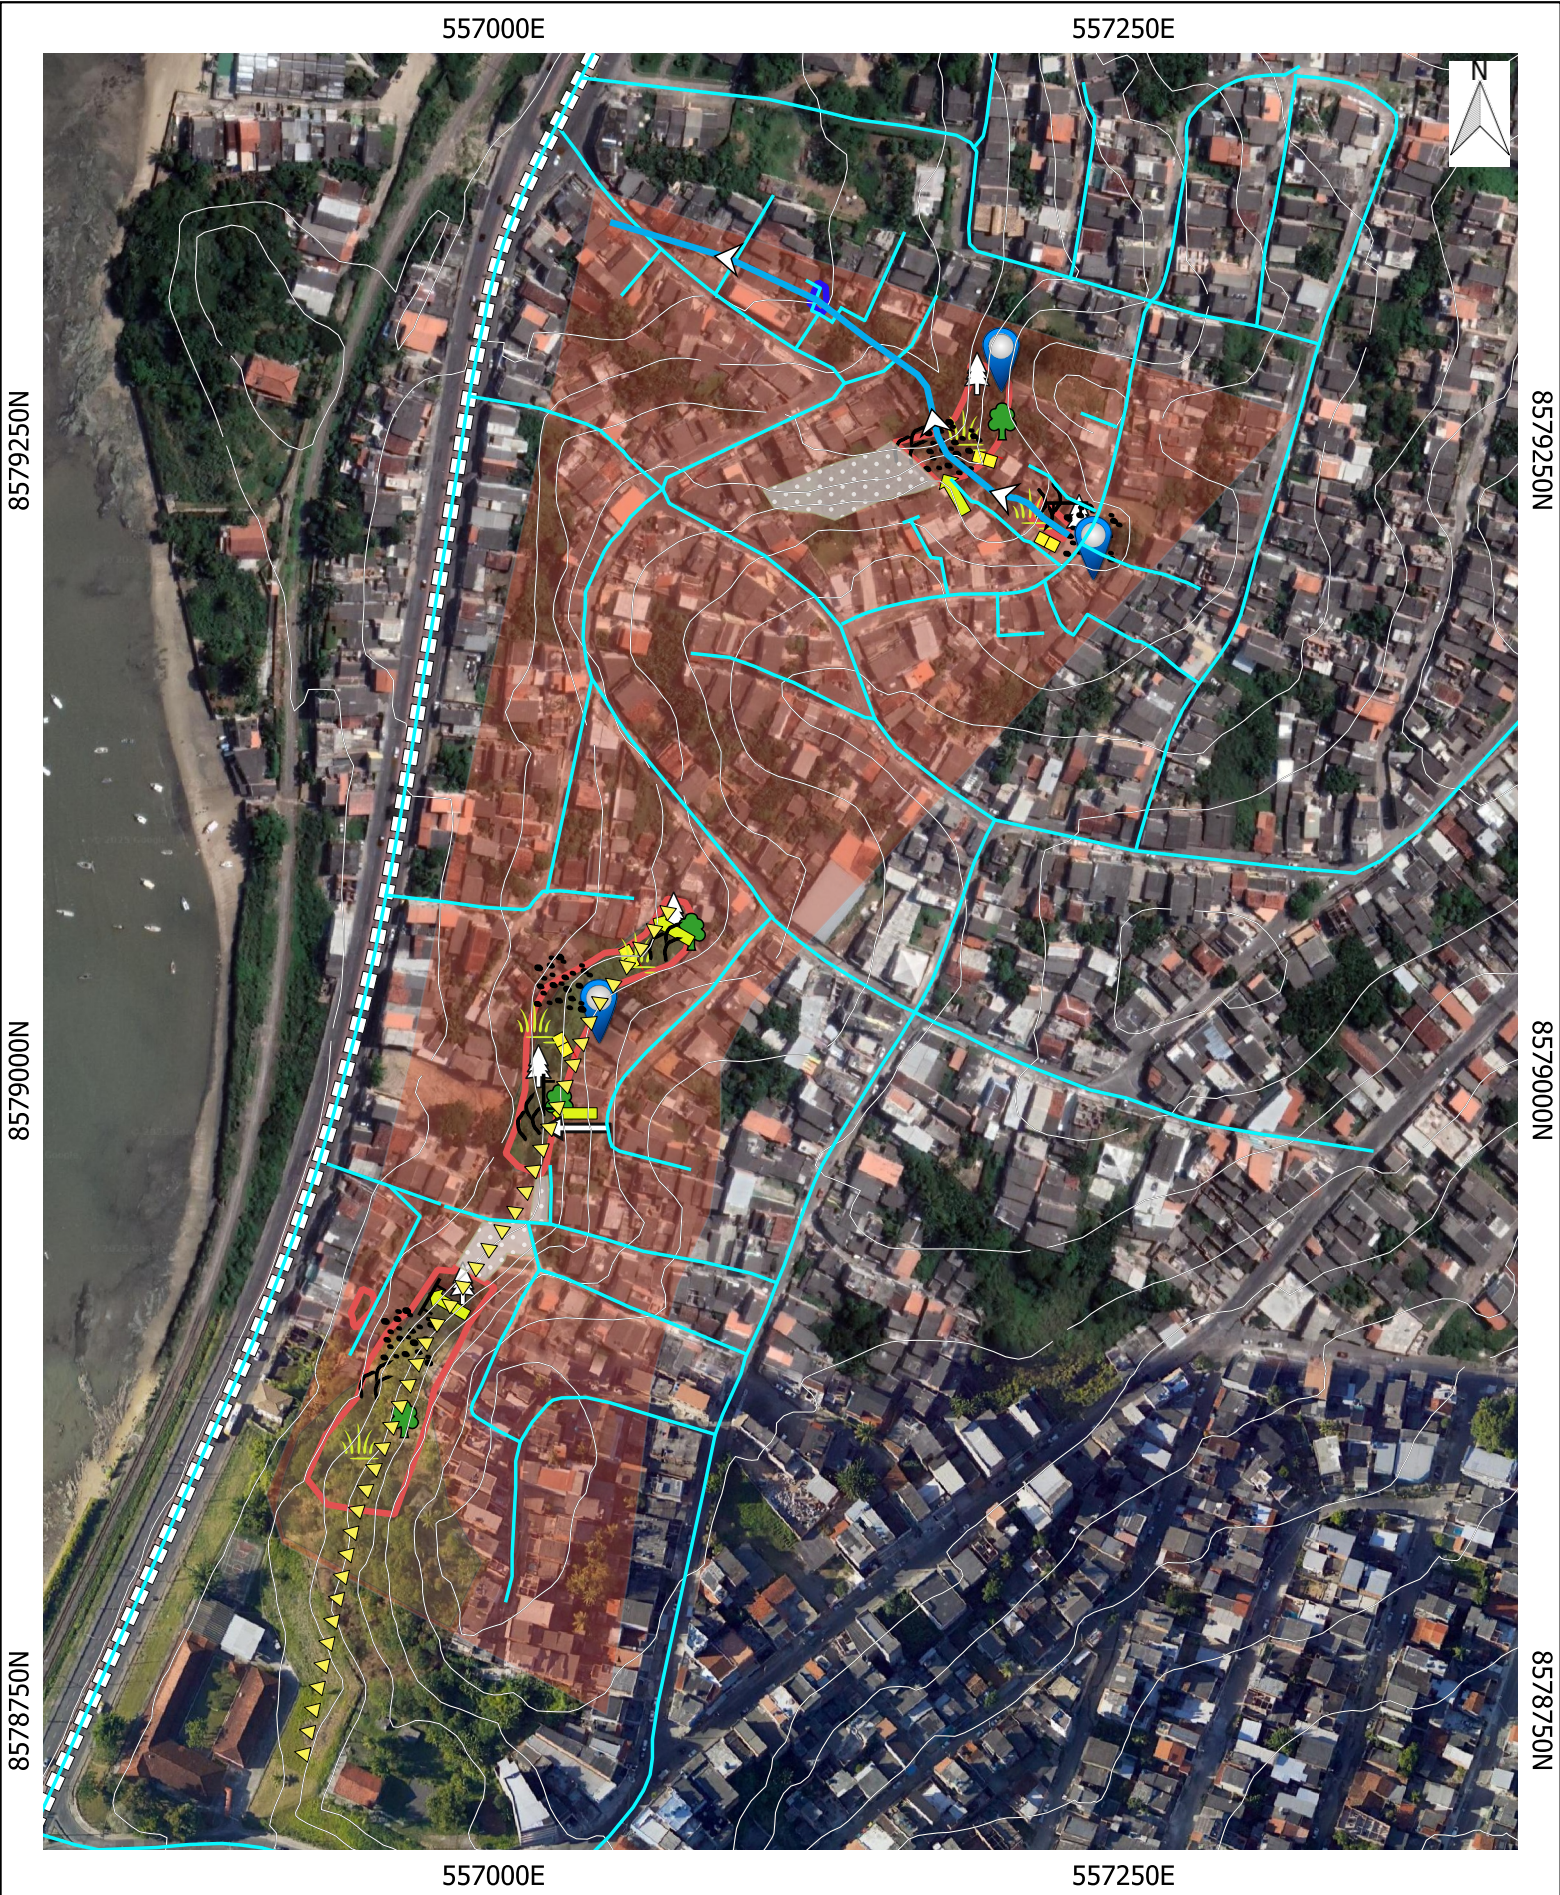
| 3. DIAGNÓSTICO |
|---|
| A área possui intervenções de estabilização sanando parcialmente o risco de três pontos críticos, na rua São Gonçalo e na rua Santa Mônica. Dos pontos críticos identificados, há pontos que apresentam fatores predisponentes para deslizamentos e apenas um ponto para alagamento, tendo como principal agravante a instabilidade decorrente da ocupação indevida, gerando taludes de corte e promovendo o desconfinamento da encosta. Há ainda um fluxo concentrado de água superficial causando processos erosivos como ravinamento em mais de uma encosta. O substrato remobilizado associado a lixo/entulho, a supressão da vegetação natural e/ou substituição desta por capim colônião pelos moradores, contribuem com o aumento do risco geológico. |

| 4. GRAU DE RISCO |
|---|
| Alto |
