# MAPA DE RISCO - SAO LOURENCO

**DEFESA CIVIL DE SALVADOR**  
SETOR DE MONITORAMENTO DE  
ÁREAS DE RISCO - SEMAR  
SRC: SIRGAS 2000/ UTM 24S  
Elaborado em: Outubro/2025  
Imagem: Google Satelite (2025)

# MAPA DIAGNÓSTICO - SAO LOURENCO

| 1. LOCALIZAÇÃO | |
|---|---|
| 1.1 Denominação: Sao Lourenco | 1.2 Coordenadas Centroides UTM: 557904 E / 8579485 N |

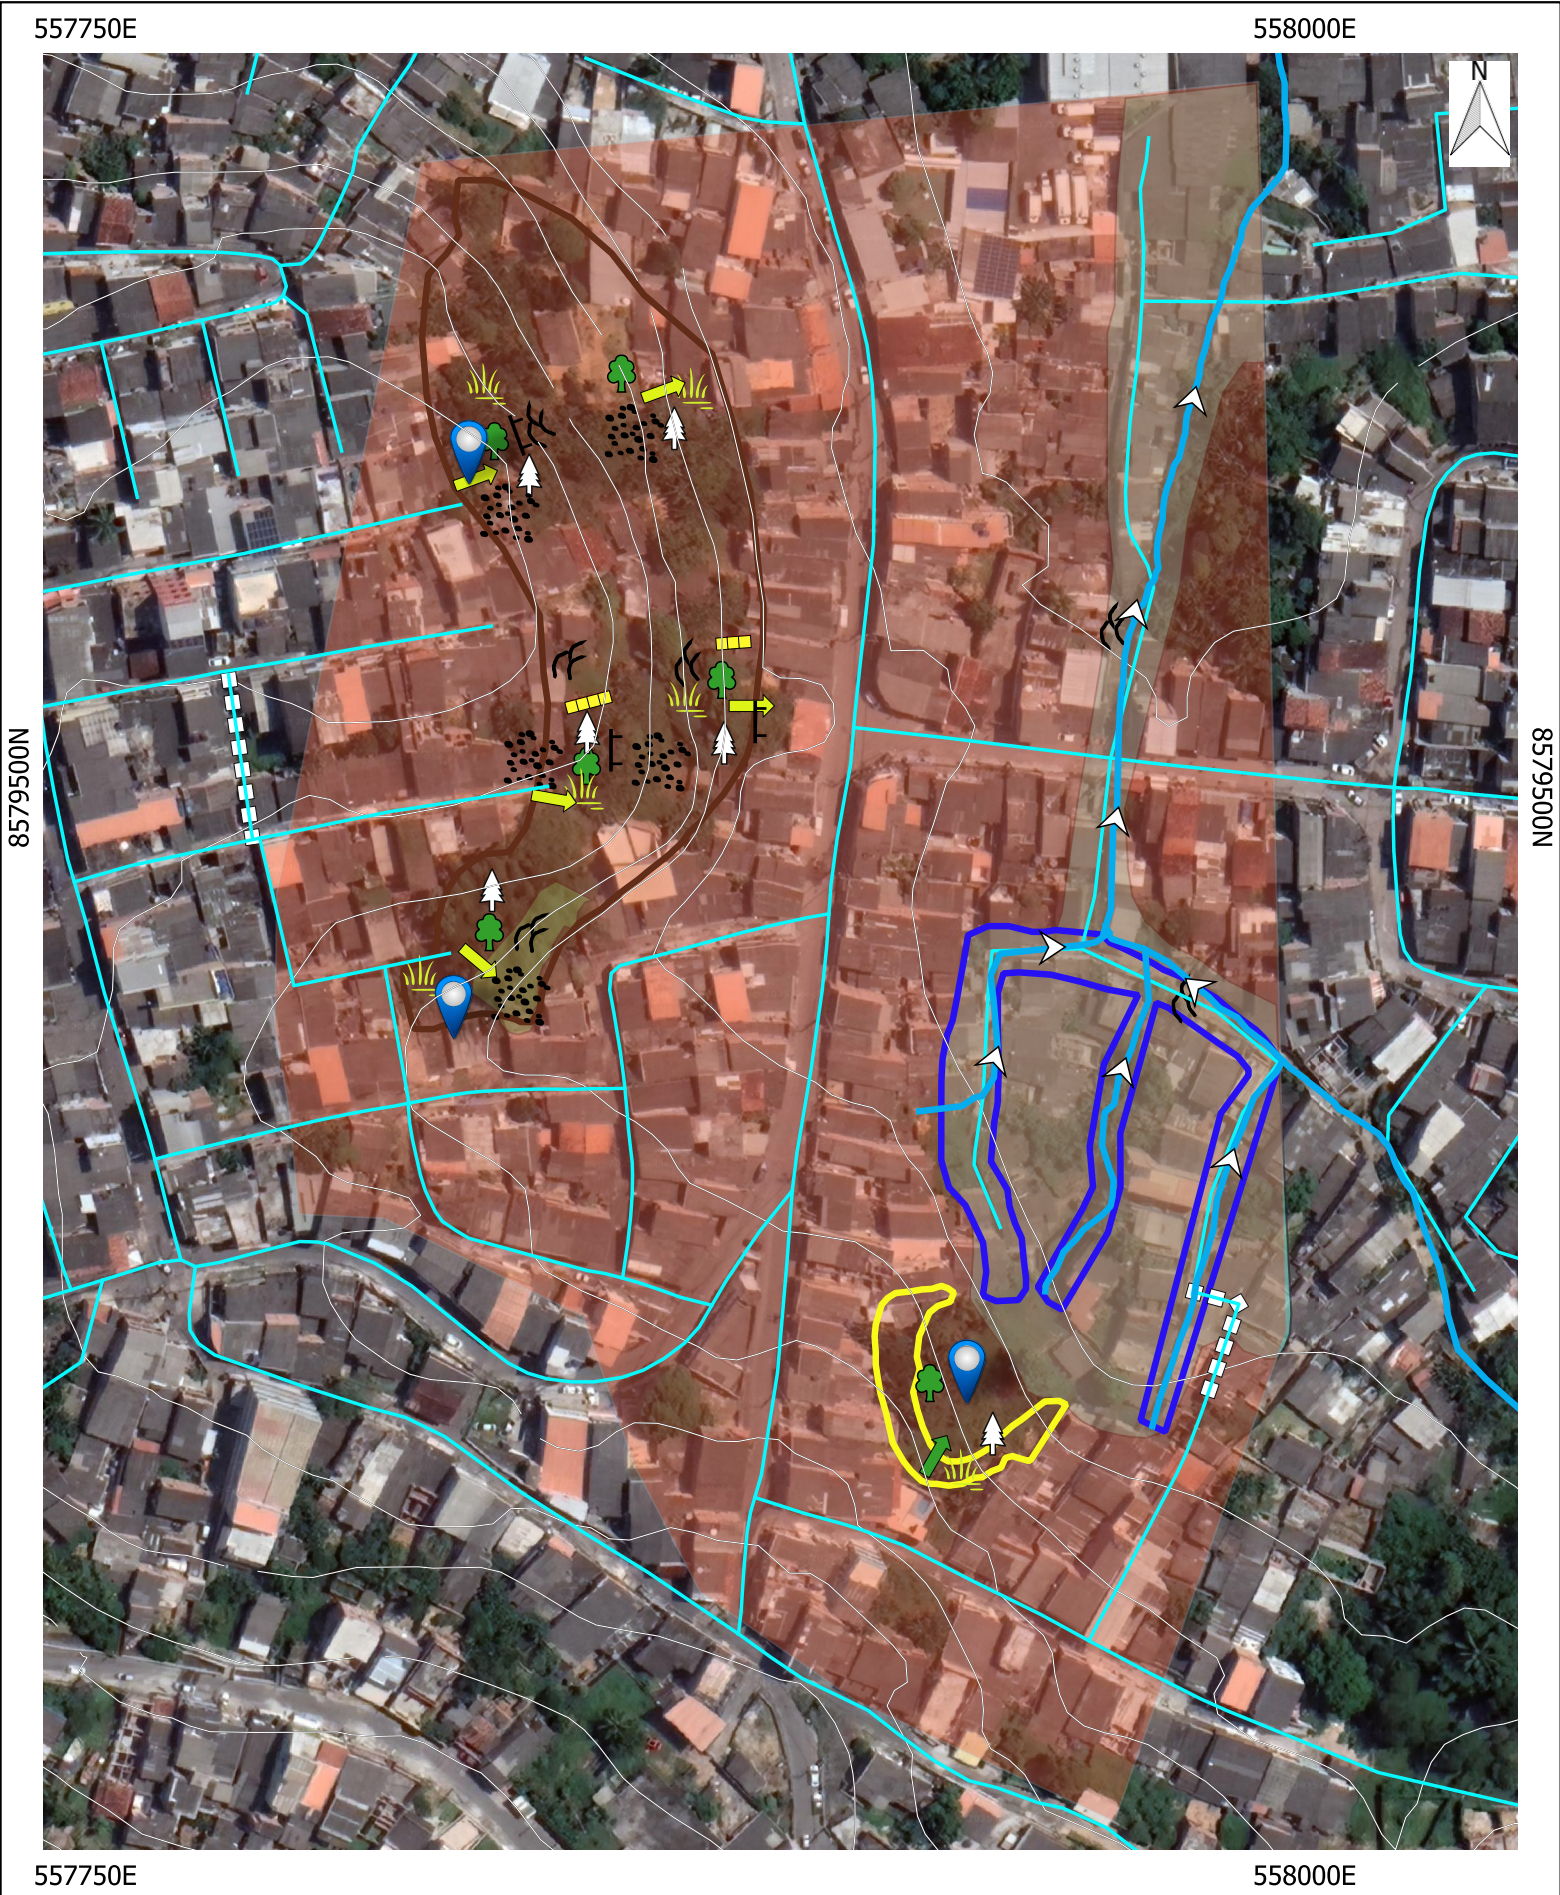
**2.1 Caracterização e Situação:** A área da poligonal possui 6,5 ha e 1,15 km de perímetro, no bairro de Fazenda Coutos. A Geomorfologia da área está representada por um relevo que contém um vale predominantemente aberto e alargado (em forma de "U"), de fundo chato, posicionado em cota altimétrica de 15 metros, resultante do trabalho erosivo e/ou acumulativo de cursos d'água. As encostas possuem amplitude máxima de 30 metros e inclinação variando de 45° a 90°. Essa encosta apresenta forma convexa-côncava com desnível topográfico acentuado com solo pouco espesso, arenoso e de baixa compactação, de dinâmica controlada pela ação antrópica através de edificações e pavimentações ao longo das vertentes. Nas cotas mais baixas, por onde corre a drenagem, tem ocorrência de minadouros de água evidenciando a proximidade do lençol freático da superfície. ~~Fato este, que torna o solo dessa área bastante saturado (solo com características hidromórficas), causando alagamentos em períodos chuvosos.~~

**2.2 Geologia e Geotecnia:** Do ponto de vista geotécnico, de acordo com o PDE/2004, a área se encontra inserida no Domínio Geológico-Geotécnicos III (Rochas Sedimentares Cretáceas do Rifte do Recôncavo Sul), onde as encostas/taludes apresentam estabilidades variando entre baixa e moderada, com altura máxima de 30 metros localizados geralmente próximos a casas. Algumas feições observadas foram: feições erosivas (processo de ravinamento) e feições de instabilidade (cicatriz de deslizamento, cortes da base do talude e muro embarrigado).

**2.3 Drenagem:** A drenagem natural corta toda da área da poligonal, onde um córrego flui no sentido norte, de forma confinada, servindo como escoamento para drenagem pluvial e lançamento de água servida e esgoto doméstico. Nesse local, o lençol freático é raso, verificando-se nascente. A rede de esgotamento abrange cerca de 100% da área, apresentando alguns pontos onde observam-se caixas de esgoto descobertos e/ou entupidos. A drenagem pluvial (macro drenagem) é muito incipiente contemplando apenas 40%.

área apresenta muito alta suscetibilidade a deslizamentos e alta alagamentos ao longo da poligonal, dada a declividade que varia de moderada a alta, a amplitude elevada e ao uso e ocupação do solo de forma inadequada, principalmente. As casas localizadas na base e na crista da encosta estão em situação de alto risco, assim como, as casas localizadas na planície de inundação. Na região da planície de inundação, foi realizada uma obra de macro drenagem e tamponamento do canal sanando o problema de alagamento nas vias principais, restando apenas alagamentos em travessas secundárias de baixa habitação.

Muito Alto
