# MAPA DE RISCO - SÃO PAULO

SETOR DE MONITORAMENTO DE  
ÁREAS DE RISCO - SEMAR

MAPA DIAGNÓSTICO - SÃO PAULO

Relatório Diagnóstico

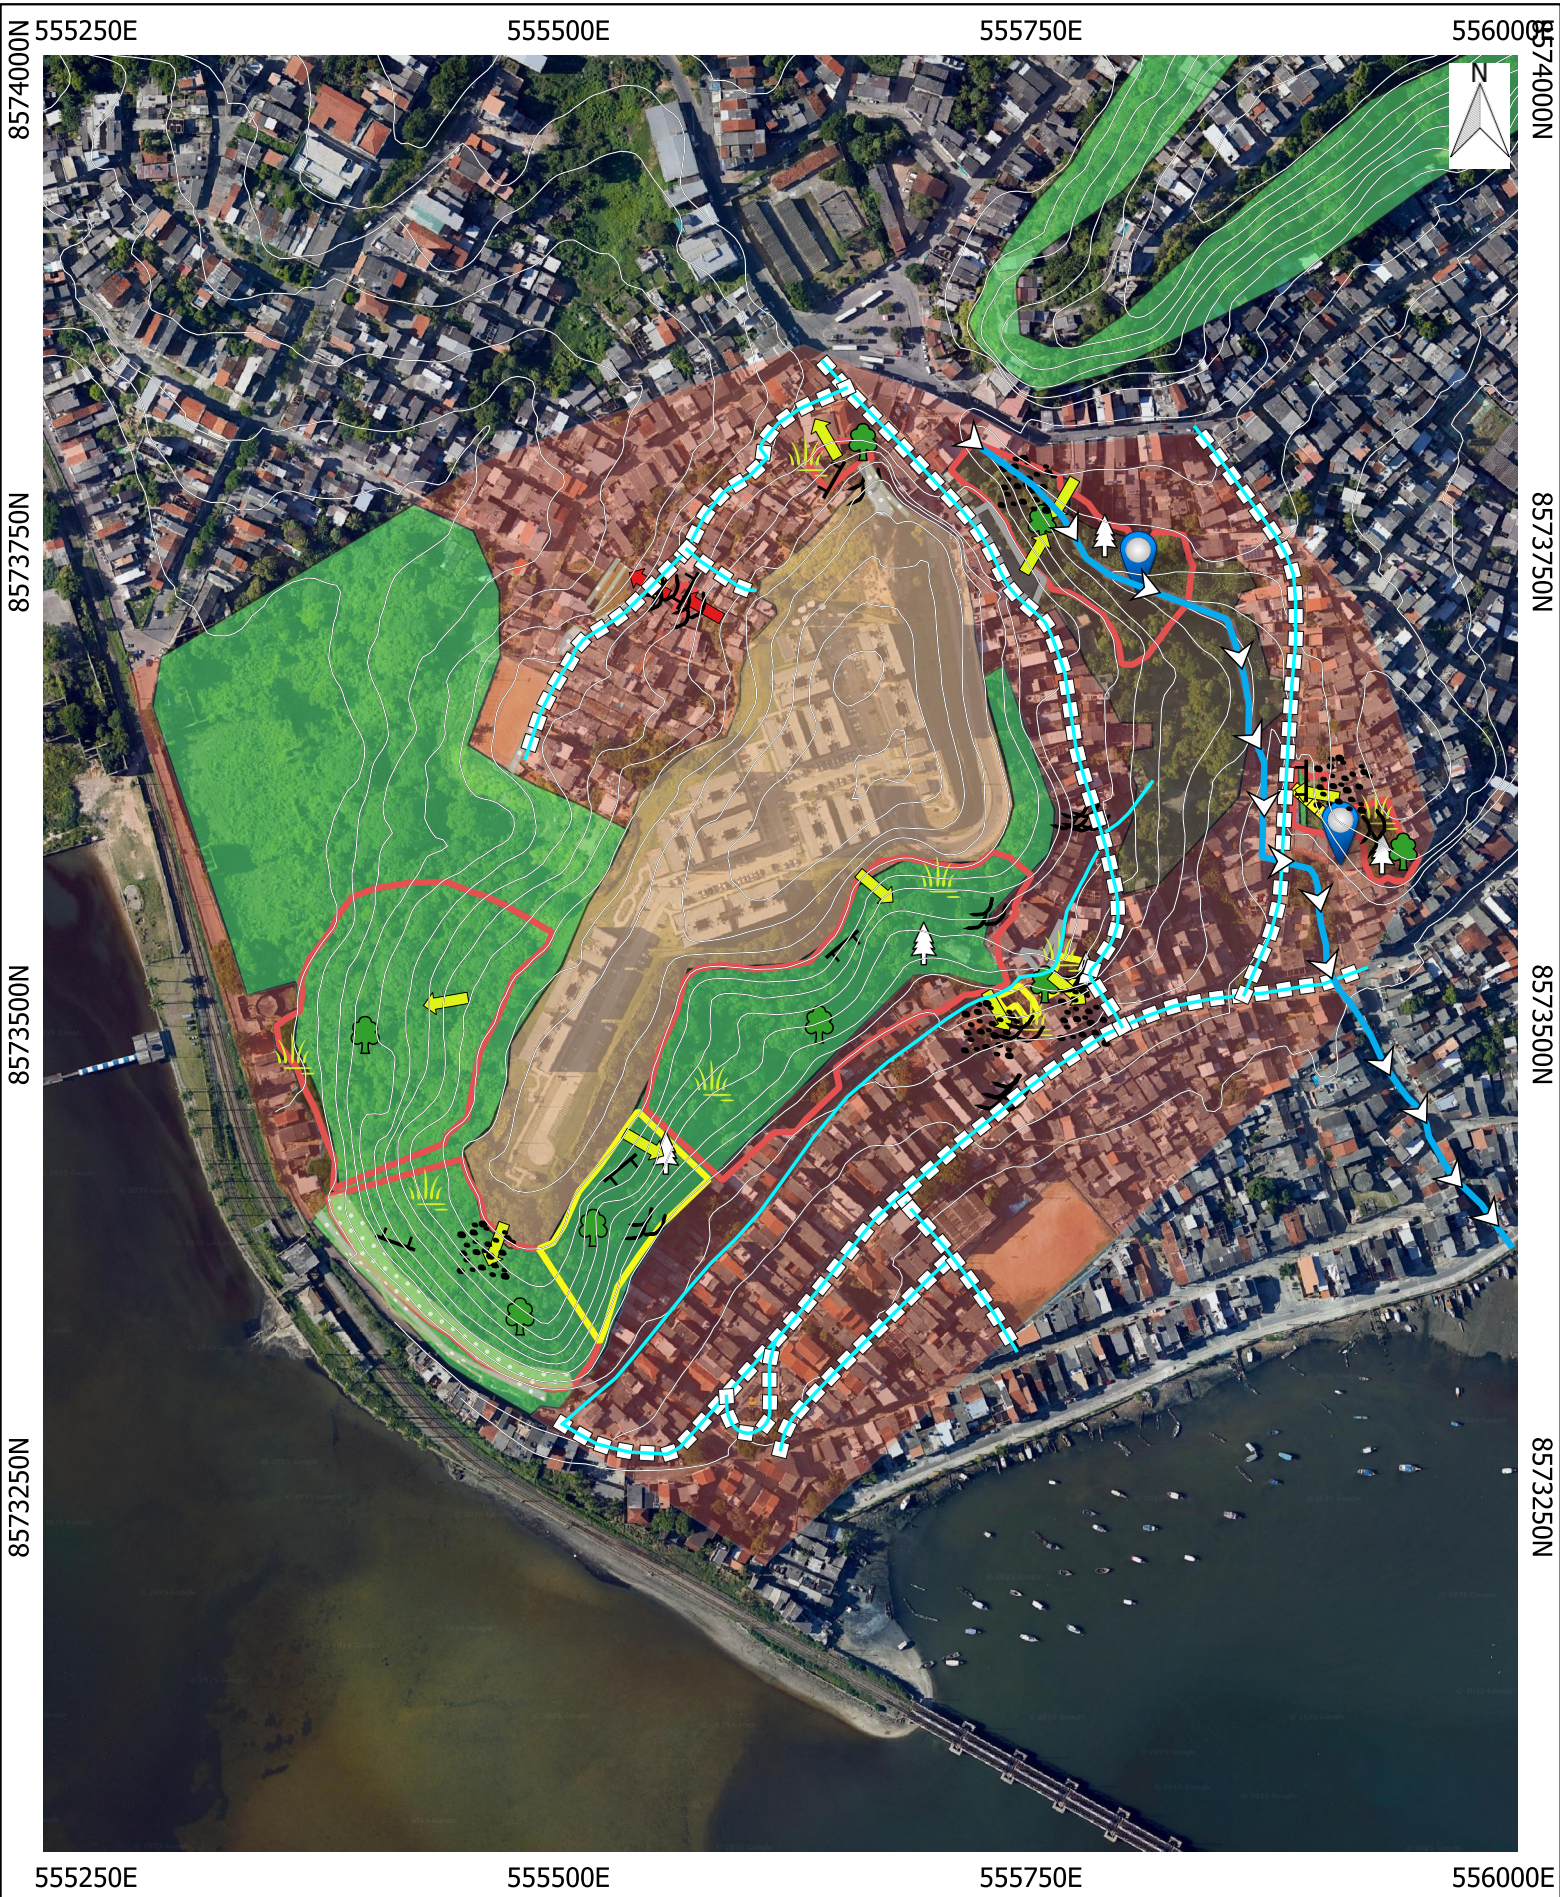
A área monitorada apresenta vários pontos críticos com suscetibilidades a deslizamento de terra, principalmente devido a geologia que é composta basicamente pelo contato entre os conglomerados da Formação Salvador e os sedimentos da Formação barreiras, que possuem menor coesão. Sendo observado na área a presença de vegetação ineficiente (capim colônião, árvore de grande porte e bananeira), descarte de lixo/entulho, lançamento de água servida, estando associado a ocorrência de processos erosivos – ravinas e cicatriz de deslizamento de terra. Este último, tem sua ocorrência ligado aos cortes verticalizados para construção de assentamentos, construção de vias de acesso ou sobrecarga de edificações (na região da crista). Sendo assim, se faz necessário a realização de obras de estabilização e/ou proteção nas encostas com alta susceptibilidade a deslizamento, remoção da vegetação ineficiente e findar os lançamentos de água servida/esgoto doméstico lançados sobre a encosta.

Alto
