# MAPA DE RISCO - SAO ROQUE

DEFESA CIVIL DE SALVADOR

SETOR DE MONITORAMENTO DE  
ÁREAS DE RISCO - SEMAR

Relatório Diagnóstico

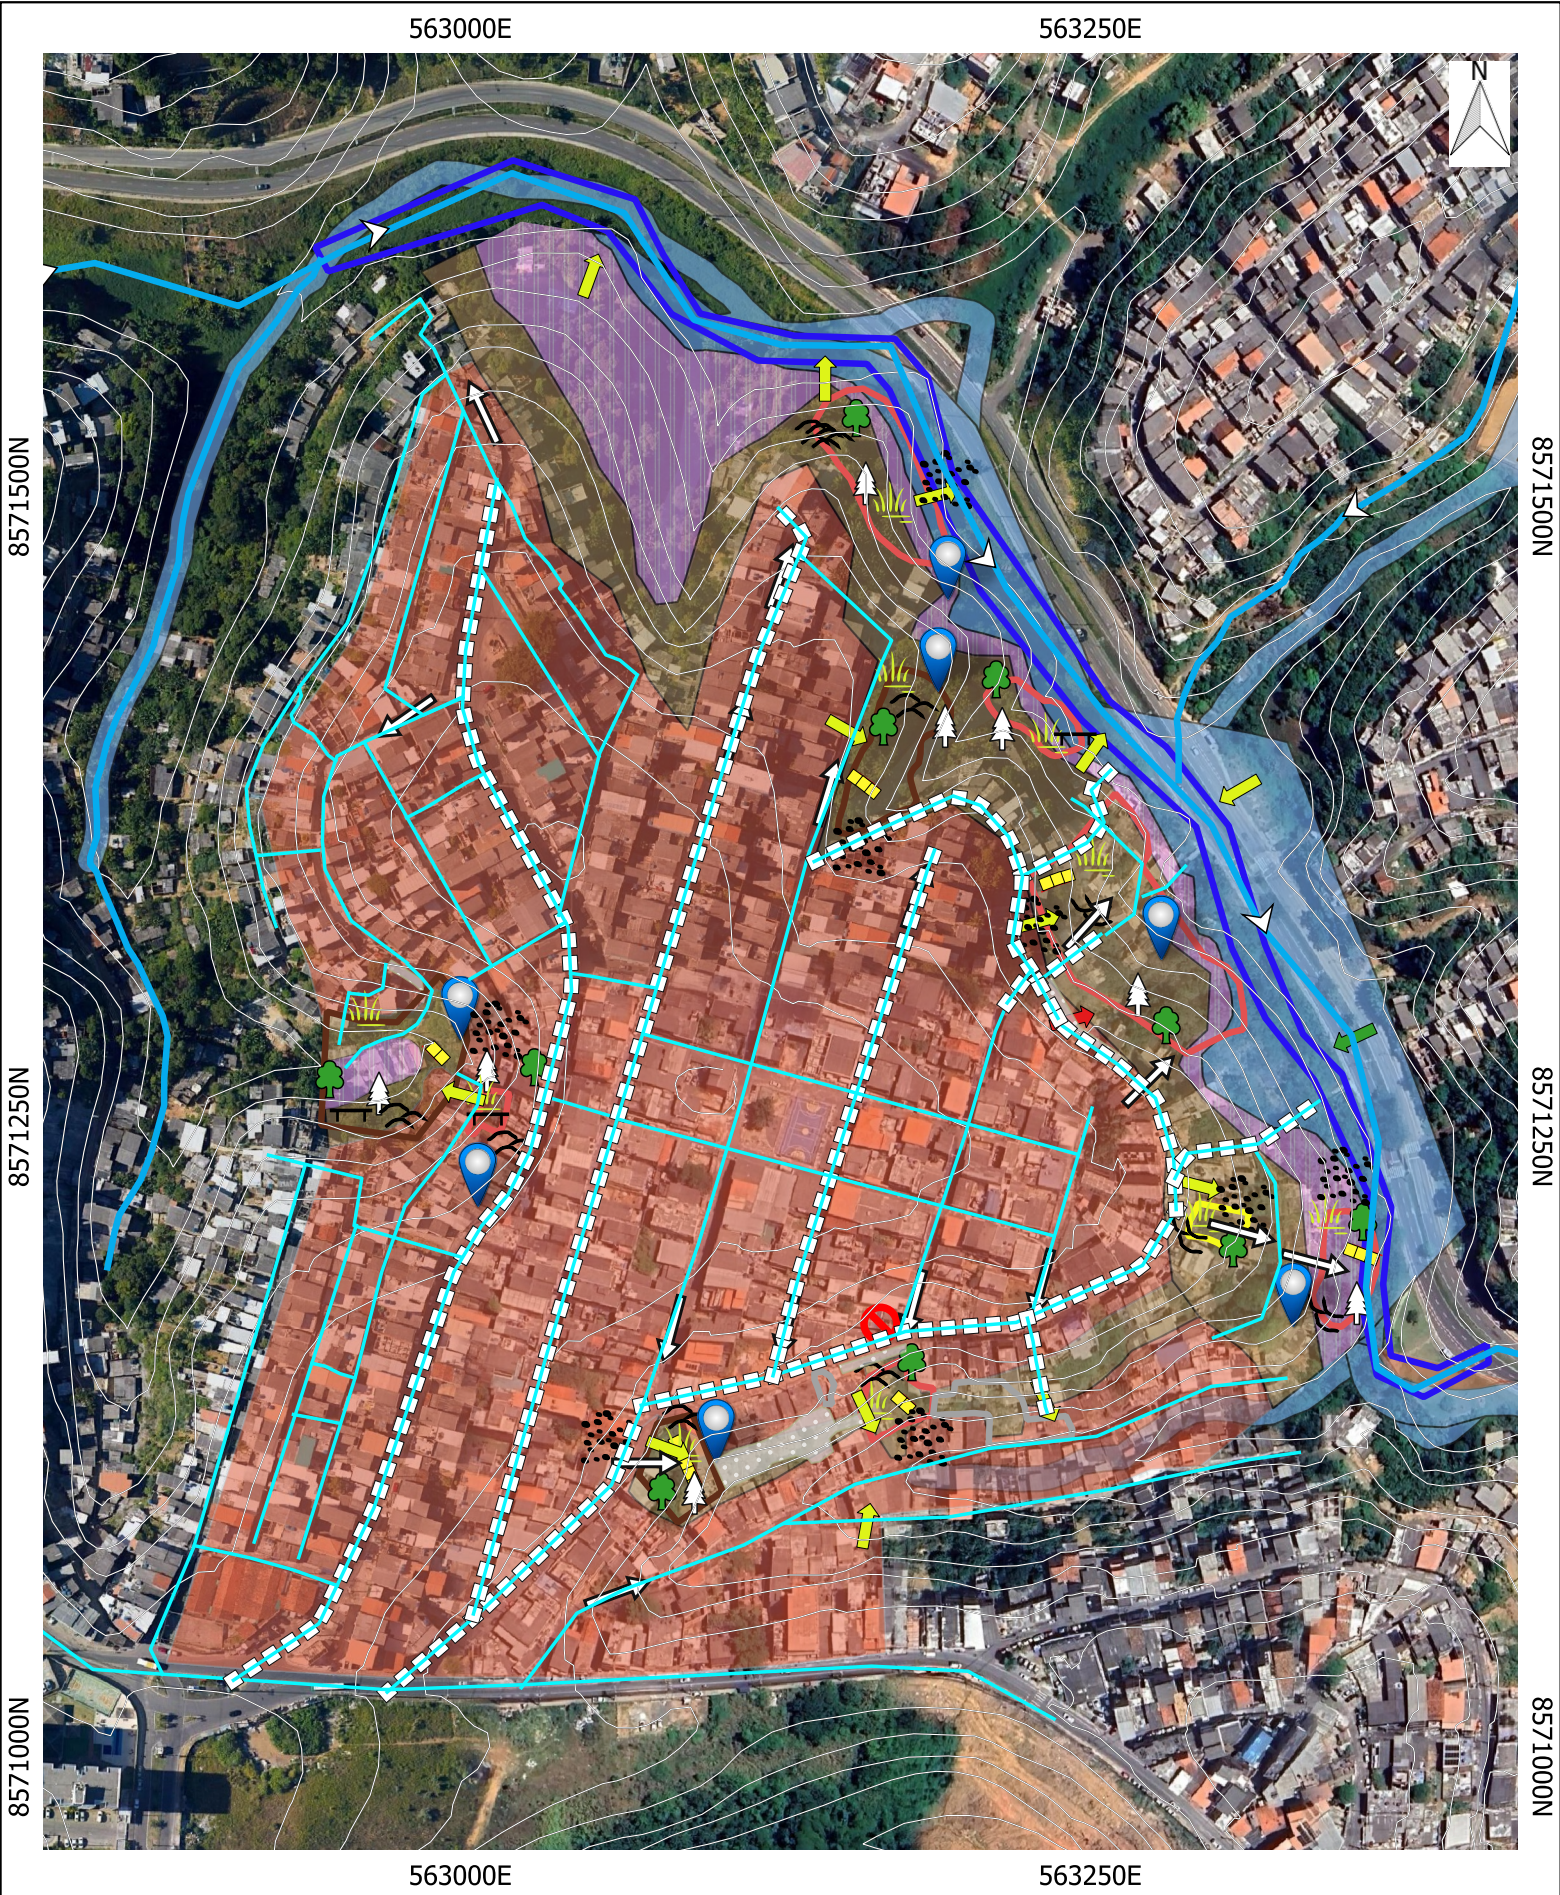
MAPA DIAGNÓSTICO - SAO ROQUE

Localizada na porção central da cidade, com um perímetro de 1.848 metros e área de 19,2 hectares. Seu relevo é dominado por uma colina sinuosa convexa com desníveis topográficos acentuados e quatro vales encaixados em suas encostas, sendo um em forma de "U" e três em forma de "V", apresentando declividade com elevada angulosidade (média de 40°). A cobertura vegetal de grande porte ocupa cerca de 20% da área, embora em alguns trechos, sejam observados agrupamentos de bananeiras e capim colômbio.

Área inserida no Domínio IV – Complexo Cristalino do Embasamento, mais precisamente no Subdomínio Barreiras/Embasamento, de acordo com conceituação informal determinada no PDE (2004), sua litologia apresenta perfis de alteração evoluídos a partir dos sedimentos da Formação Barreiras e do embasamento cristalino. Da base para o topo identifica-se rocha sã, manto de alteração, solo residual misturado, sedimentos da Formação Barreiras, por sua vez, recobertos por solo remobilizado. A presença de feições de instabilidade e erosivas (Rua São Roque e Alameda 7) e de intervenções estruturais (solo grampeado) revelam a fragilização das condições geológico-geotécnicas de suas encostas.

Inserida na bacia do Rio Jaguaribe, sub-bacia Toca do leão, encontra-se representada pelo Rio Mucambo, que recebe a contribuição das águas pluviais e efluentes domésticos, sob a forma de escoamentos superficiais concentrados, oriundos das vertentes, e de minadouros localizados próximo a nascente, desaguando no Rio Mucambo. Contemplada parcialmente com Sistema de Esgotamento Sanitário e pequeno trecho com Sistema de Drenagem Pluvial, ao longo da rua Bem Te Vi e da rua São Roque, a área carece de melhorias de natureza hidroambiental, de modo a minimizar os escoamentos concentrados e lançamentos de efluentes indevidos

Os condicionantes geológico-geotécnicos predisponentes e o nível de intervenção verificados conferem a área uma alta potencialidade para o desenvolvimento de processos de escorregamentos. Observa-se a presença significativa de evidências de instabilidade, sendo identificado um processo de instabilização em pleno desenvolvimento nas encostas situadas na Rua São Roque, Alameda 7 e Rua Jair Braga, sendo ainda possível monitorar a sua evolução. Mantidas as condições existentes, é perfeitamente possível a ocorrência de eventos destrutivos durante episódios de chuvas intensas e prolongadas. Devido aos fatores predisponentes associados a instabilidade das encostas a susceptibilidade ao deslizamento de Terra é alta, e devido a precária drenagem nos baixos topográficos a susceptibilidade ao alagamento é alta.

Alto
