# MAPA DE RISCO - SAO VICENTE

SETOR DE MONITORAMENTO DE  
ÁREAS DE RISCO - SEMAR

Relatório Diagnóstico

| 1. LOCALIZAÇÃO | |
|---|---|
| 1.1 Denominação: Sao Vicente | 1.2 Coordenadas Centroides UTM: 560422 E / 8571221 N |

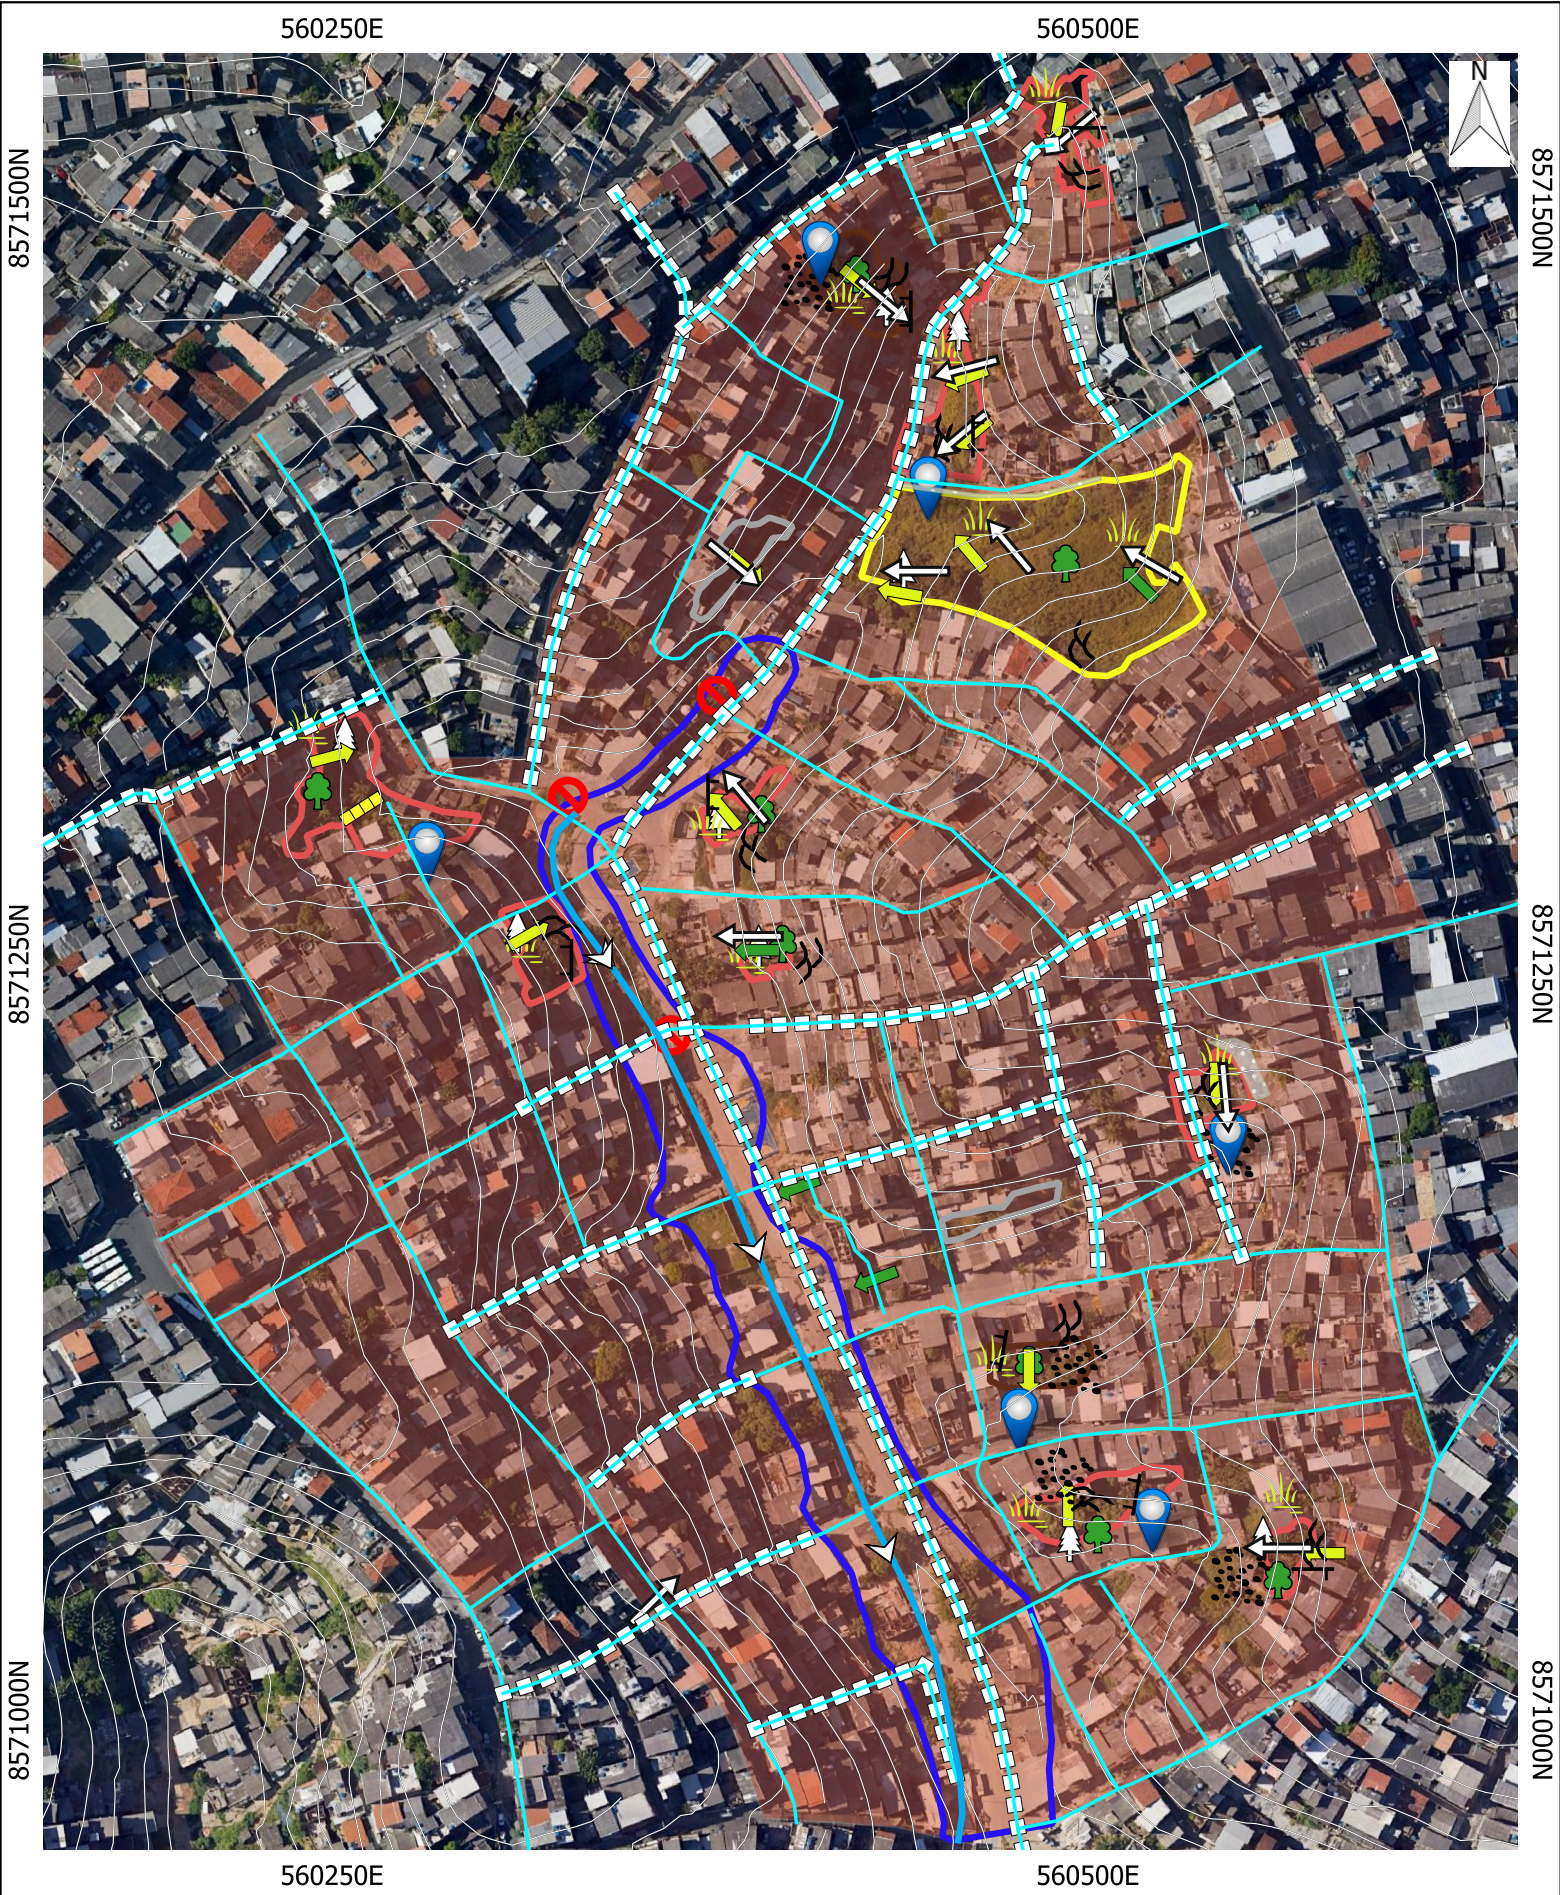
MAPA DIAGNÓSTICO - SAO VICENTE

**2.1 Caracterização e Situação:**Área localizada na porção centro-oeste da cidade, com um perímetro de 1.803 metros e 15,6 hectares. Seu perfil morfológico é caracterizado por colinas sinuosas convexas com contornos estruturais proeminentes e diferentes desníveis topográficos. Suas encostas tem configuração convexo-côncava, com quatro vales encaixados que seccionam o relevo nas porções oeste, central e leste, sendo dois fechados e dois abertos. A variação de declividade de suas encostas oscila entre 30° e 50° com amplitudes variando de 4 a 30m.

**2.2 Geologia e Geotecnia**Apresentas encostas esculpidas a partir da erosão regressiva que, atuando neste arcabouço estrutural, desenvolveu perfis de alteração evoluídos a partir da interface Barreiras/Embasamento Cristalino. Seu perfil é composto da base para o topo de: manto de alteração e sedimentos da Formação Barreiras, recobertos por solo remobilizado em toda a extensão da poligonal. Em escala de afloramento pode-se identificar a interface Manto/Barreiras e Barreiras/solo remobilizado. Das encostas analisadas cabe destacar as situadas nas porções norte-nordeste (rua São Benedito de Pau da Lima), sudeste (rua Pituaçu), com inúmeras feições de instabilidade (cicatrizes, talude de corte, deslizamentos, muros recalçados) e algumas feições erosivas (ravinas, sulcos).

**2.3 Drenagem**A drenagem fluvial é formada por um córrego canalizado, que deságua no rio Pituaçu, que flui na porção sul, fora dos limites da poligonal. Os dispositivos de microdrenagem encontrados limitam-se a meias-calhas dispostas lateralmente em algumas escadarias e também grelhas, instaladas em algumas das vias. Foram observadas ruas pavimentadas e escadarias (com e sem calhas) que vão do topo a meia encosta, onde foram verificados alguns escoamentos superficiais concentrados. Está totalmente contemplada com Sistema de Esgotamento Sanitário e com cobertura de microdrenagem estimada em 44%. Segundo relatos de moradores, os alagamentos ocorrem durante o período chuvoso, ao longo do córrego que flui na porção centro-sul margeando a rua Local I, o que sugere, nesses trechos, uma suscetibilidade a alagamentos muito alta.

A área apresenta 95% de ocupação urbana, com colinas consolidadas no topo e com acessos pavimentados, não tendo sido porém, identificada uma estrutura de drenagem capaz de evitar os vários problemas causados pela ação dos escoamentos superficiais concentrados encontrados, agravada pelo subdimensionamento do canal de drenagem que corre no fundo do vale. Os problemas de instabilidade de parte de suas encostas são pontuais, afetando apenas e sem maior gravidade, as porções norte-nordeste e sudeste da poligonal. O cenário descrito associado as características geomorfológicas e geológico-geotécnicas locais, enquadram a área como de suscetibilidade e vulnerabilidade muito alta a alagamentos e suscetibilidade e vulnerabilidade alta a deslizamentos.

Alto
