# MAPA DE RISCO - SIMONE BARRADAS

# MAPA DE MONITORAMENTO - SIMONE BARRADAS

# MAPA DIAGNÓSTICO - SIMONE BARRADAS

## Relatório Diagnóstico

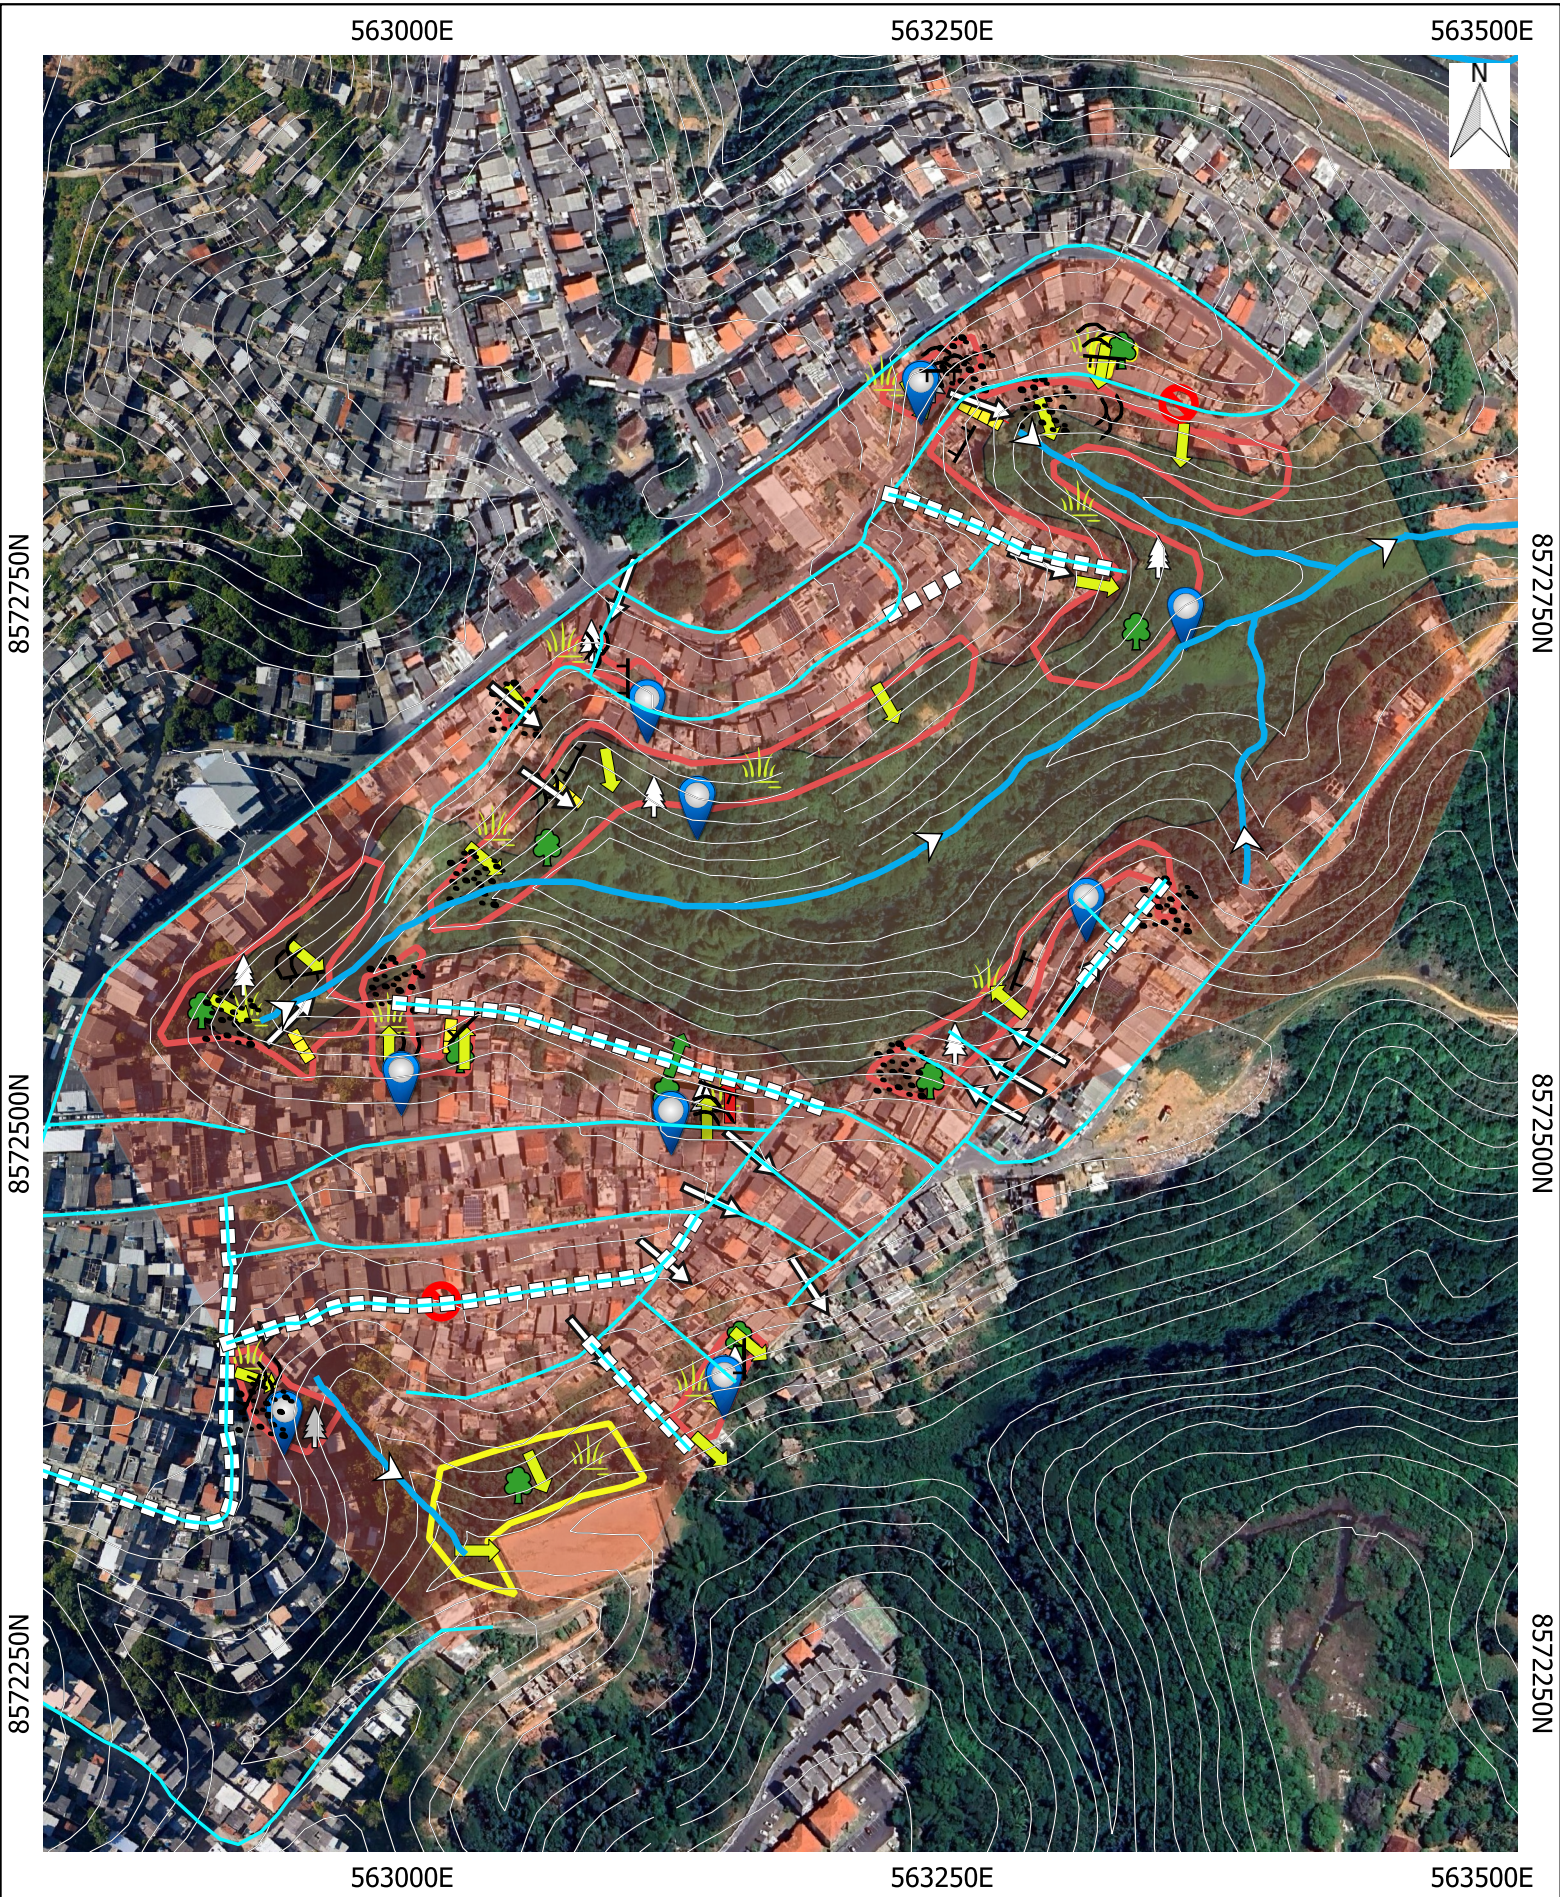
O quadro geral é de alta suscetibilidade a deslizamento com riscos quando em picos pluviais intensos e prolongados, com o agravante de que as obras do PDE 65 e 66, previstas para a área e que visavam estabilizar a encosta, não foram realizadas. Os pontos críticos estão concentrados no miolo do vale, que se encontram localizados na linha de contato geológico entre o manto alterado e sedimentos da Fm. Barreiras. A junção dos dois fatores supracitados potencializa a chance de deslizamentos em picos pluviométricos. Dessa forma, faz-se necessária a realização de obras de contenção já previstas e melhorias na rede de drenagem pluvial, com o intuito de estabilizar as encostas e minimizar os riscos.

Alto
