# MAPA DE RISCO - SOBRAL

## SOBRAL

BEIRU/TANCREDO NEVES

DEFESA CIVIL DE SALVADOR

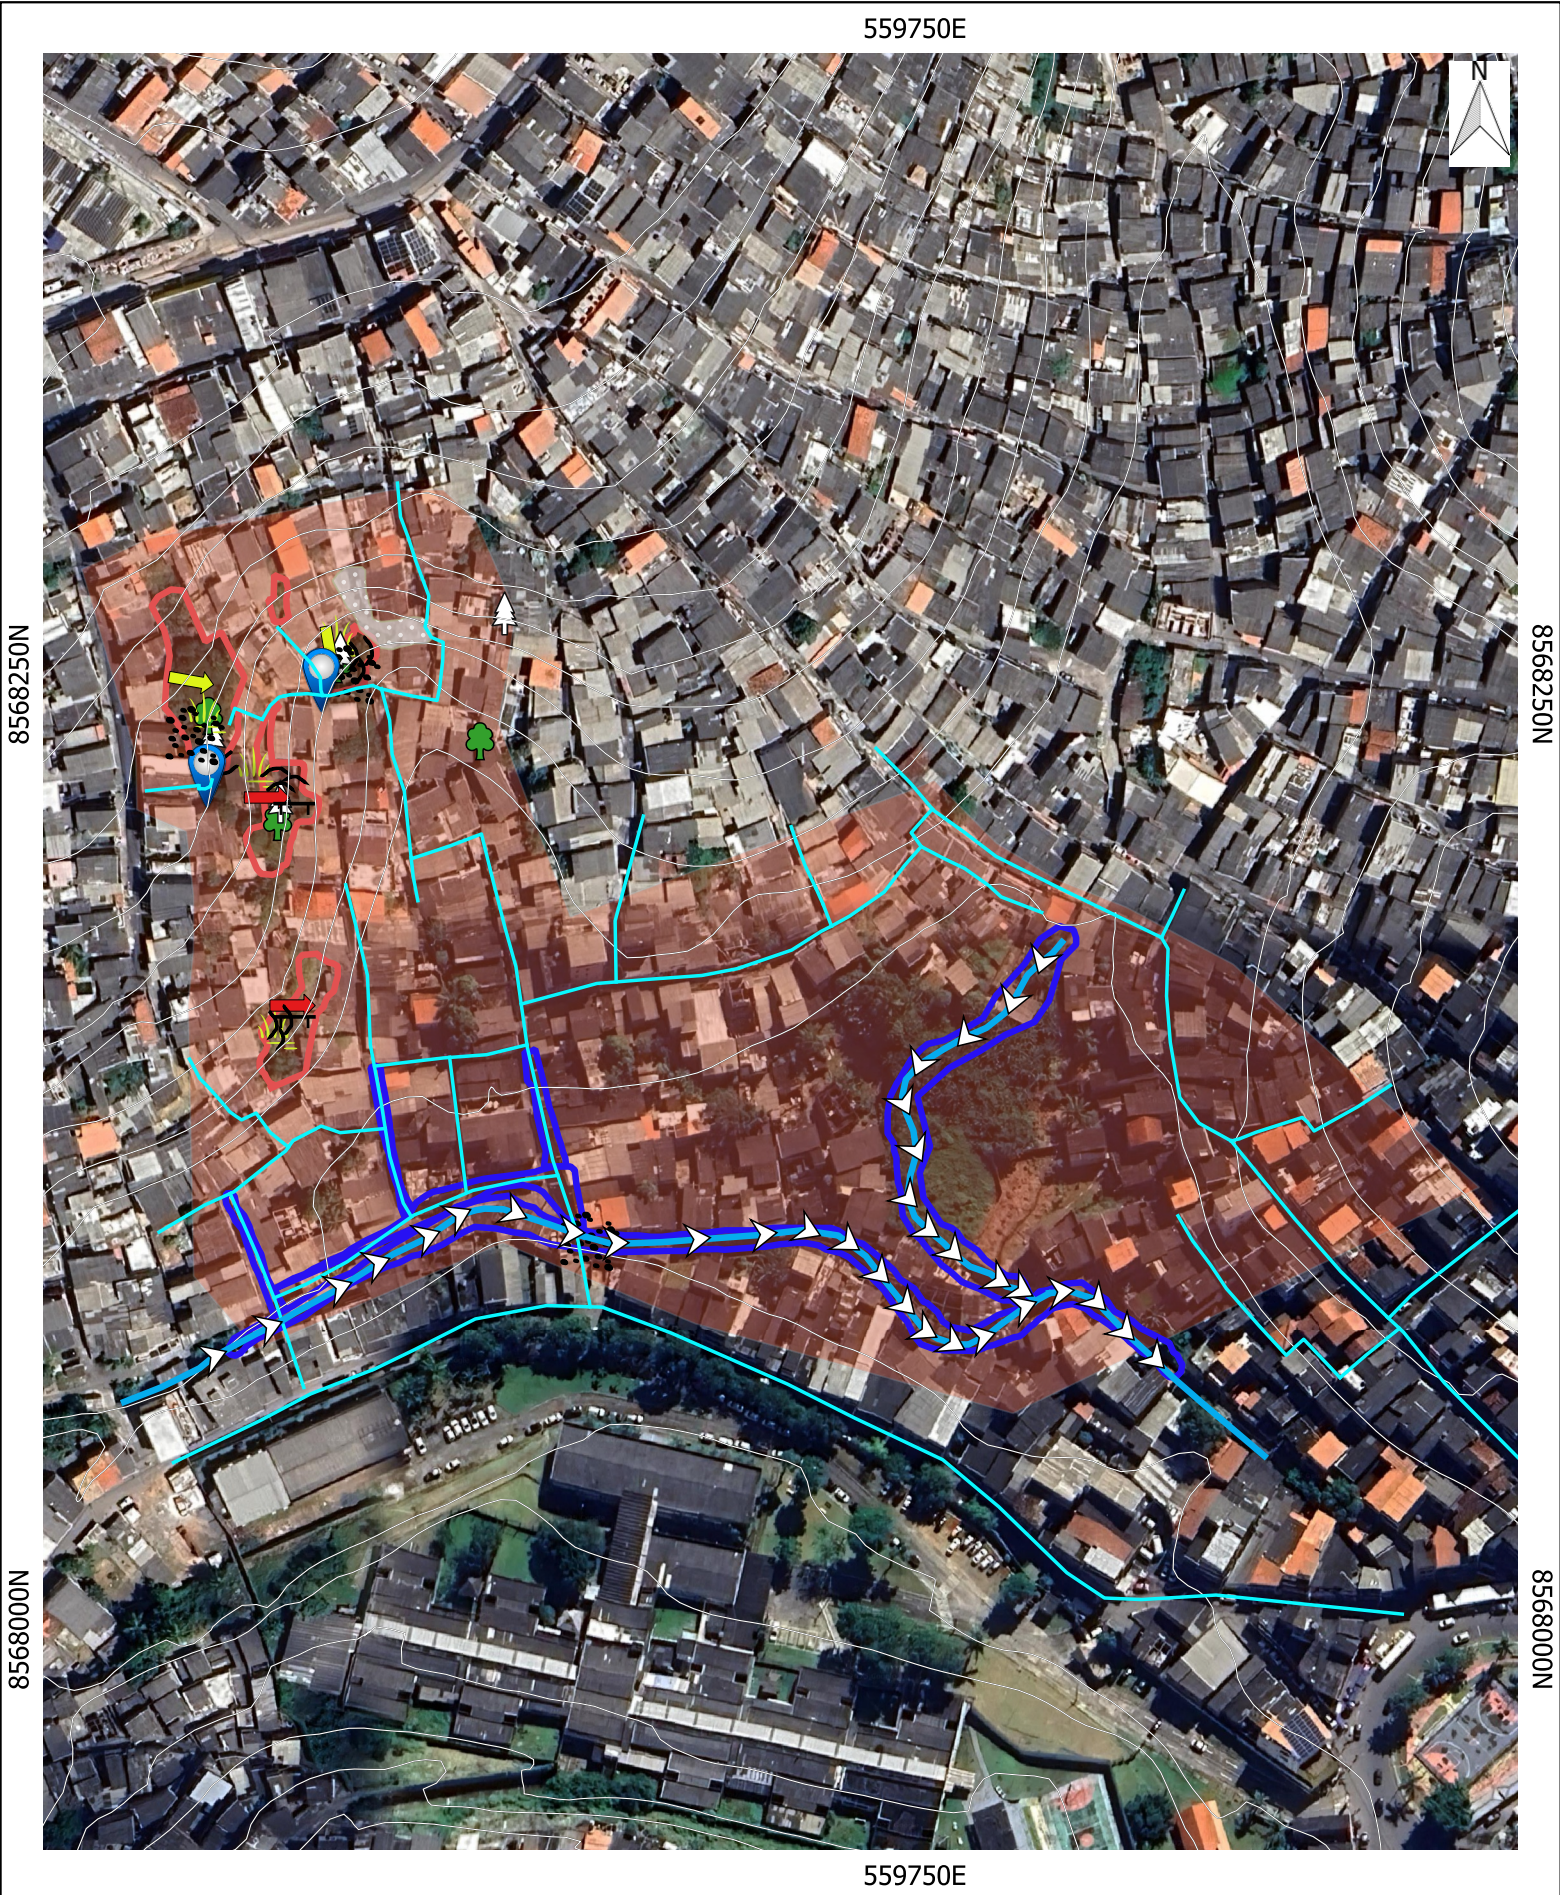
# MAPA DIAGNÓSTICO - SOBRAL

| 2. ASPECTOS FÍSICO-AMBIENTAIS |
|---|
| <b>2.1 Caracterização e Situação:</b> A poligonal possui 5 ha de área e 1080 metros de perímetro, e é localizada no bairro de Tancredo Neves, podendo ser alcançada pela Paralela, depois na Avenida Edgard Santos, posteriormente a Travessa Águas Cristalinas até ingressar no centro da poligonal, na Travessa Luís Cabral. A ocupação é estimada em 83%, consistindo em habitações de até 3 pavimentos de renda média/baixa. |
| <b>2.2 Geologia e Geotecnia:</b> Os solos remobilizados dominantes na área, derivam das unidades geológicas da Fm. Barreiras no topo em contato com o manto alterado do embasamento na meia encosta para base. No quadrante NE ocorre escarpa de falha. Essas unidades estão em 03 Domínios Geológico/Geotécnico distintos conforme PDE/2004: Complexo do Embasamento Cristalino; Cobertura Continental do Terciário e Depósitos inconsolidados Quaternários. No conjunto, associados aos fatores antrópicos, a área apresenta baixa resistência ao cisalhamento. |

| <b>2.3 Drenagem:</b> A drenagem natural é um afluente do rio Saboeiro que sectiona a poligonal de leste a oeste, com fluxo de oeste a leste e um encontro de uma nascente mais ao norte. A rede de esgoto contempla quase 100% da poligonal, enquanto a rede de drenagem é ineficiente. |

| 3. DIAGNÓSTICO |
|---|
| Dos seis pontos críticos identificados, dois pontos apresentam fatores predisponentes para alagamento e quatro para deslizamento, tendo como principal agravante a vulnerabilidade ao acúmulo de lixo/entulho nas redes de esgoto/drenagem e a inexistência da mesma em algumas das vias, contando também com a passagem de um canal aberto no centro da poligonal, além instabilidade decorrente da ocupação indevida, gerando talude de corte e promovendo o desconfinamento da encosta. Desde o último monitoramento foi identificado uma piora nos pontos críticos, aumenta o grau de susceptibilidade destas áreas de médio para alto. |

| 4. GRAU DE RISCO |
|---|
| Alto |
