# MAPA DE RISCO - TRASYBULO FERRAZ

**TRASYBULO FERRAZ**  
CIDADE NOVA

**DEFESA CIVIL DE SALVADOR**  
SETOR DE MONITORAMENTO DE  
ÁREAS DE RISCO - SEMAR  
SRC: SIRGAS 2000/ UTM 24S  
Elaborado em: Outubro/2025  
Imagem: Google Satelite (2025)

## Relatório Diagnóstico

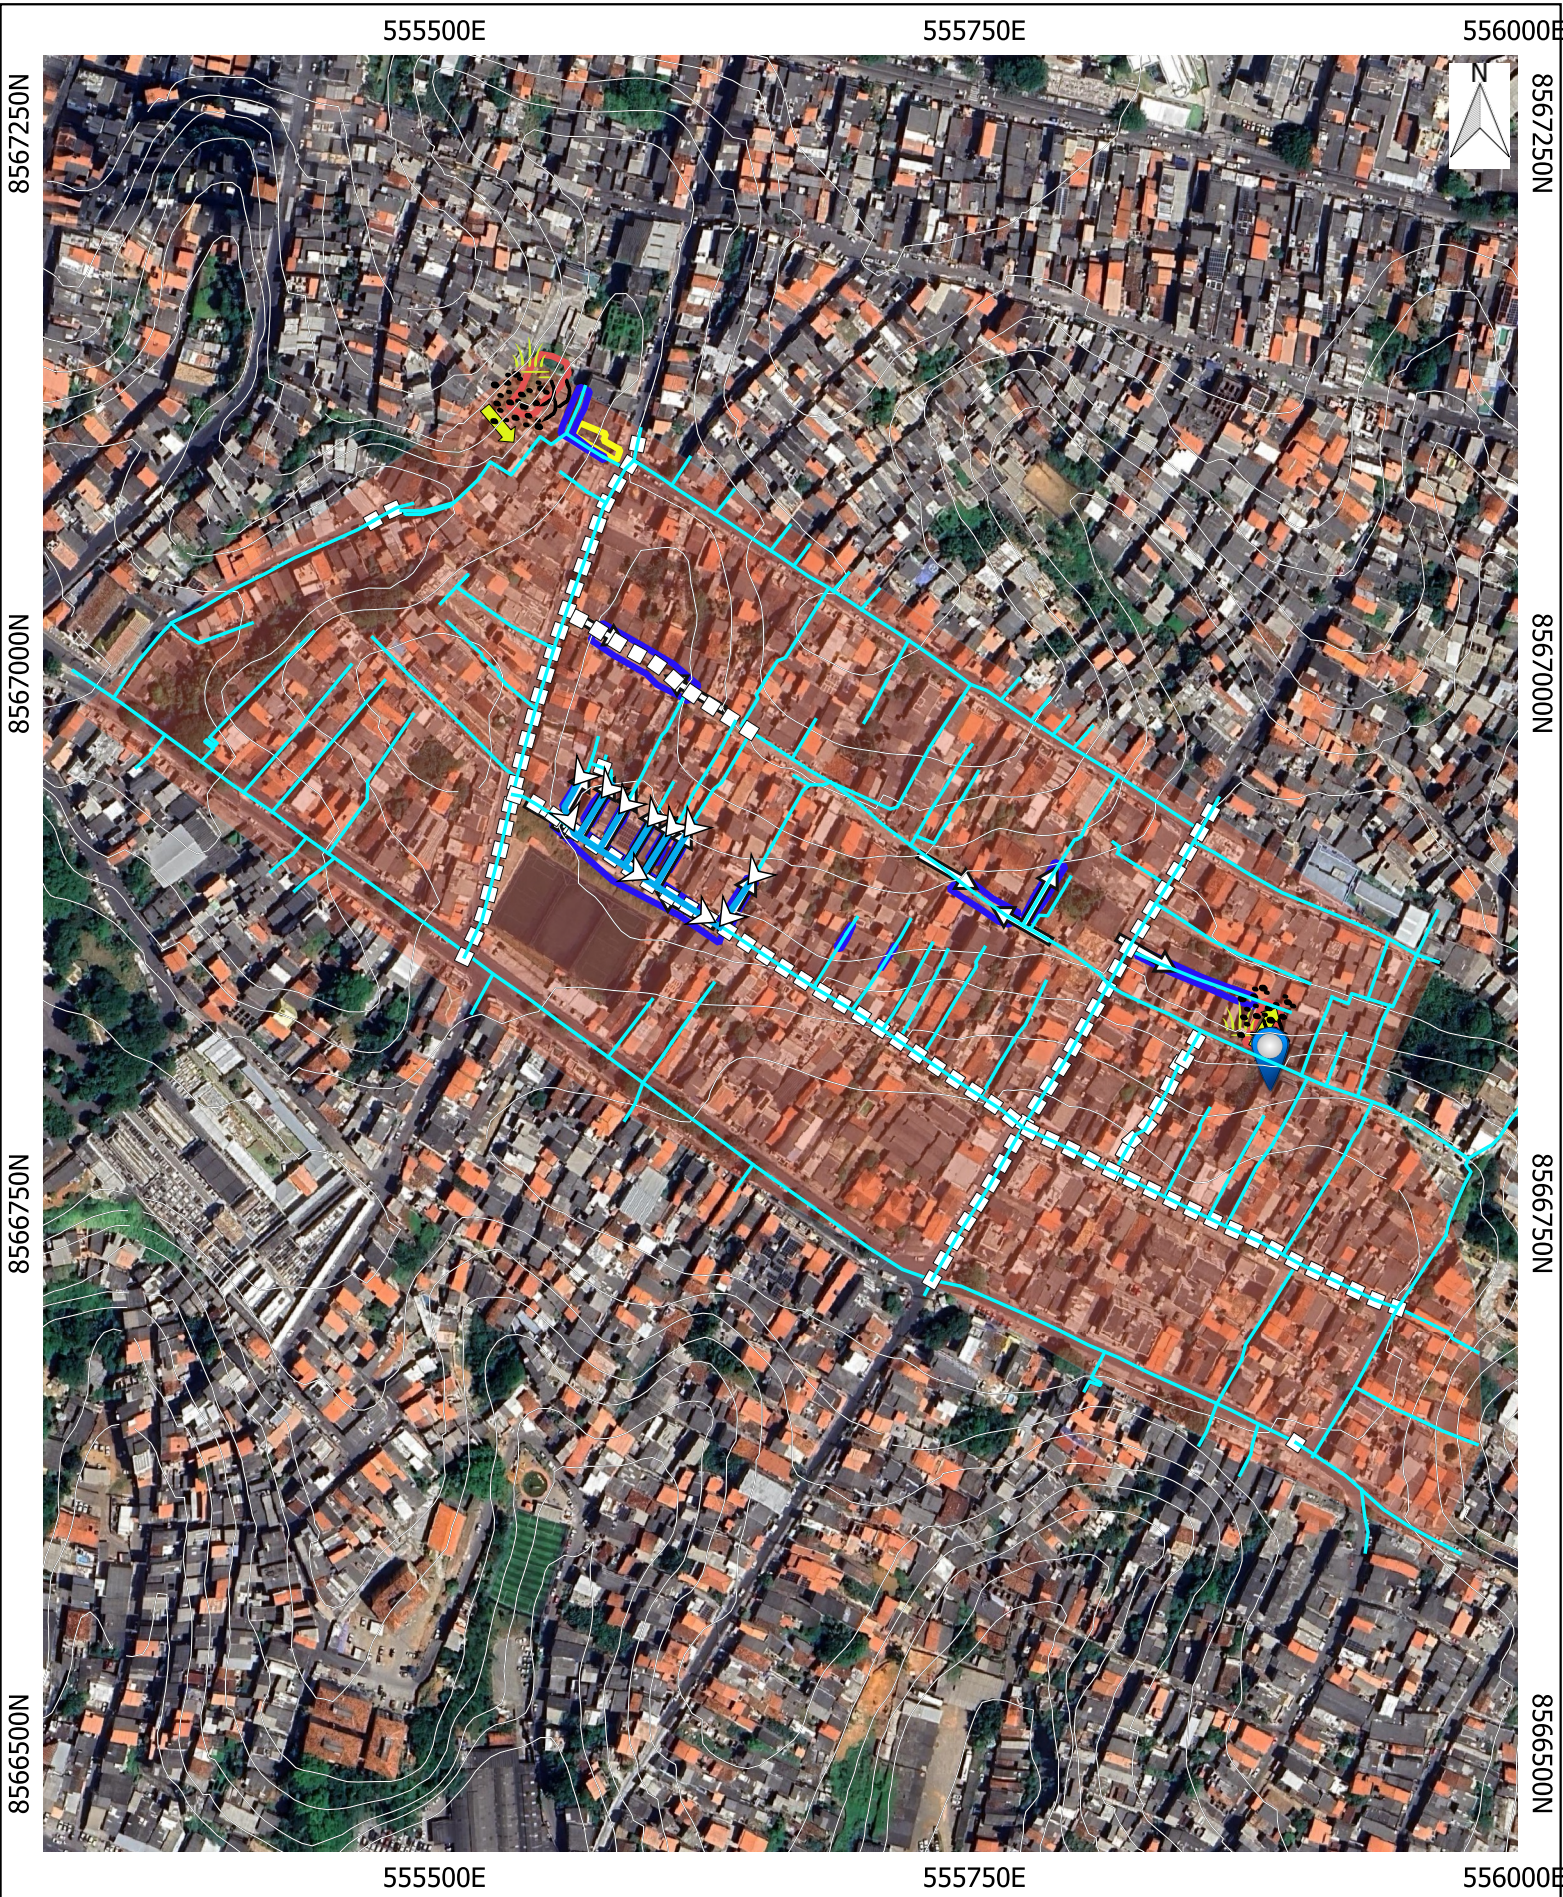
# MAPA DIAGNÓSTICO - TRASYBULO FERRAZ

**2.3 Drenagem**A drenagem pluvial ineficiente, ocasionando risco alto de alagamento nas vias, sendo algumas delas, acessos principais. Quanto à infraestrutura, a rede de esgotamento abrange aproximadamente 100% da área.

Os pontos críticos identificados, apresentam fatores predisponentes predominantemente para alagamento, tendo como principal agravante a vulnerabilidade ao acumulo de lixo/entulho nas redes de esgoto/drenagem e a inexistência da mesma em algumas das vias, contando também com a passagem de um canal coberto nas limitações das moradias. Há alguns lotes de terra que formam encostas em ambientes confinados com risco de deslizamento devido ao descarte de lixo.

Alto
