# MAPA DE RISCO - TRES MANGUEIRAS

DEFESA CIVIL DE SALVADOR

SETOR DE MONITORAMENTO DE ÁREAS DE RISCO - SEMAR

# MAPA DIAGNÓSTICO - TRES MANGUEIRAS

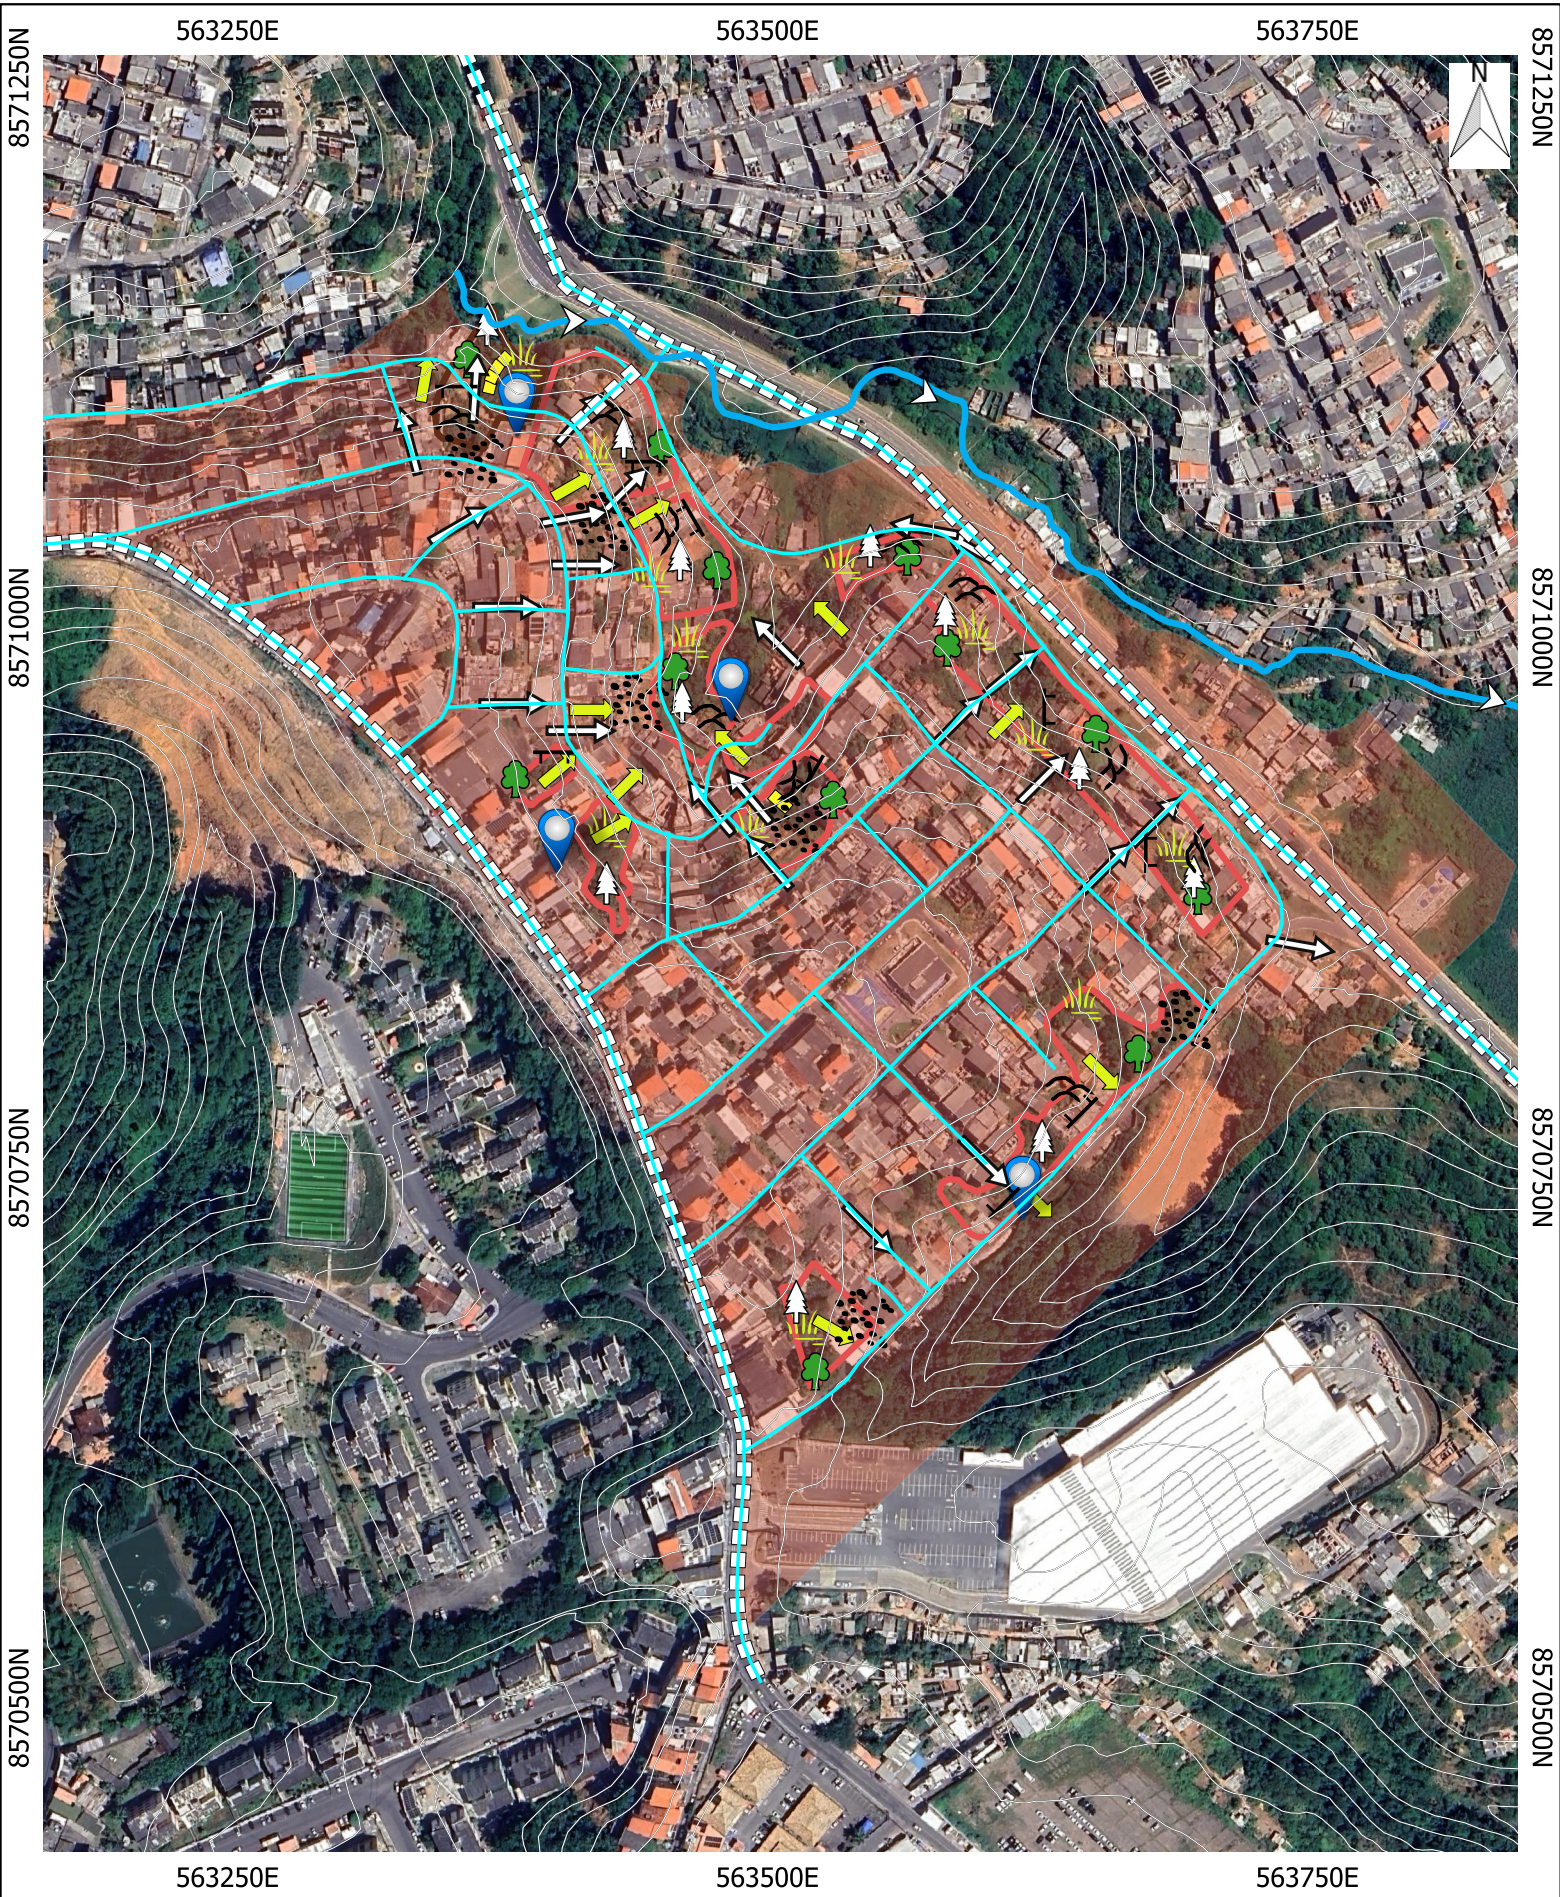
**2.1 Caracterização e Situação:** Localizada na porção N-NW da cidade, a área é entrecortada parcialmente pelo rio Jaguaribe, encaixada em um vale fechado com vertentes alongadas em ambas as margens, evoluindo para um vale mais aberto, exibindo encostas íngremes com inclinação superior a 45°. Observados fluxos d'água e lançamentos de efluentes, sendo aberta (pelos moradores) uma calha lateral para condução desses fluxos. Nas cotas mais baixas verifica-se o afloramento do nível do lençol freático, na forma de rio, comprometendo as moradias do entorno. As encostas apresentam-se ora com vegetação de pequeno porte (espécies arbóreas, arbustivas e gramíneas), ora completamente desnudas, em função de cortes e desmatamentos.

**2.2 Geologia e Geotecnia:** Inserida em sua totalidade, no domínio cristalino recoberto por manto alterado, a área apresenta-se, nas suas porções mais elevadas, praticamente consolidada, tendo sua superfície impermeabilizada pela construção de moradias e pavimentação de logradouros. Nas cotas mais baixas, em alguns pontos, foram identificados afloramentos de rocha cristalina, sobretudo no leito do rio

**2.3 Drenagem:** Área de vale, onde as águas de chuvas descem morro abaixo, através das escadarias de acesso e/ou escoamentos superficiais em direção ao rio Cambonas. Observa-se a existência de Sistema de Esgotamento Sanitário e de Drenagem Pluvial, porém não cobre toda área, com isso verifica-se vários pontos de lançamentos de esgoto nas encostas e no rio.

Quadro de alta suscetibilidade a deslizamentos de terra em vários pontos, dada a elevada declividade e fragilização dos taludes, escavados para instalação de moradias. Na porção leste da poligonal, ocorresse um escoamento concentrado de águas pluviais ocasionando feições erosivas em estado avançado e em grande proporção (voçoroca), sendo necessário intervenção imediata no local.

Alto
