# MAPA DE RISCO - UNIÃO

UNIÃO  
CASTELO BRANCO

DEFESA CIVIL DE SALVADOR  
SETOR DE MONITORAMENTO DE  
ÁREAS DE RISCO - SEMAR  
SRC: SIRGAS 2000/ UTM 24S  
Elaborado em: Outubro/2025  
Imagem: Google Satelite (2025)

# MAPA DIAGNÓSTICO - UNIÃO

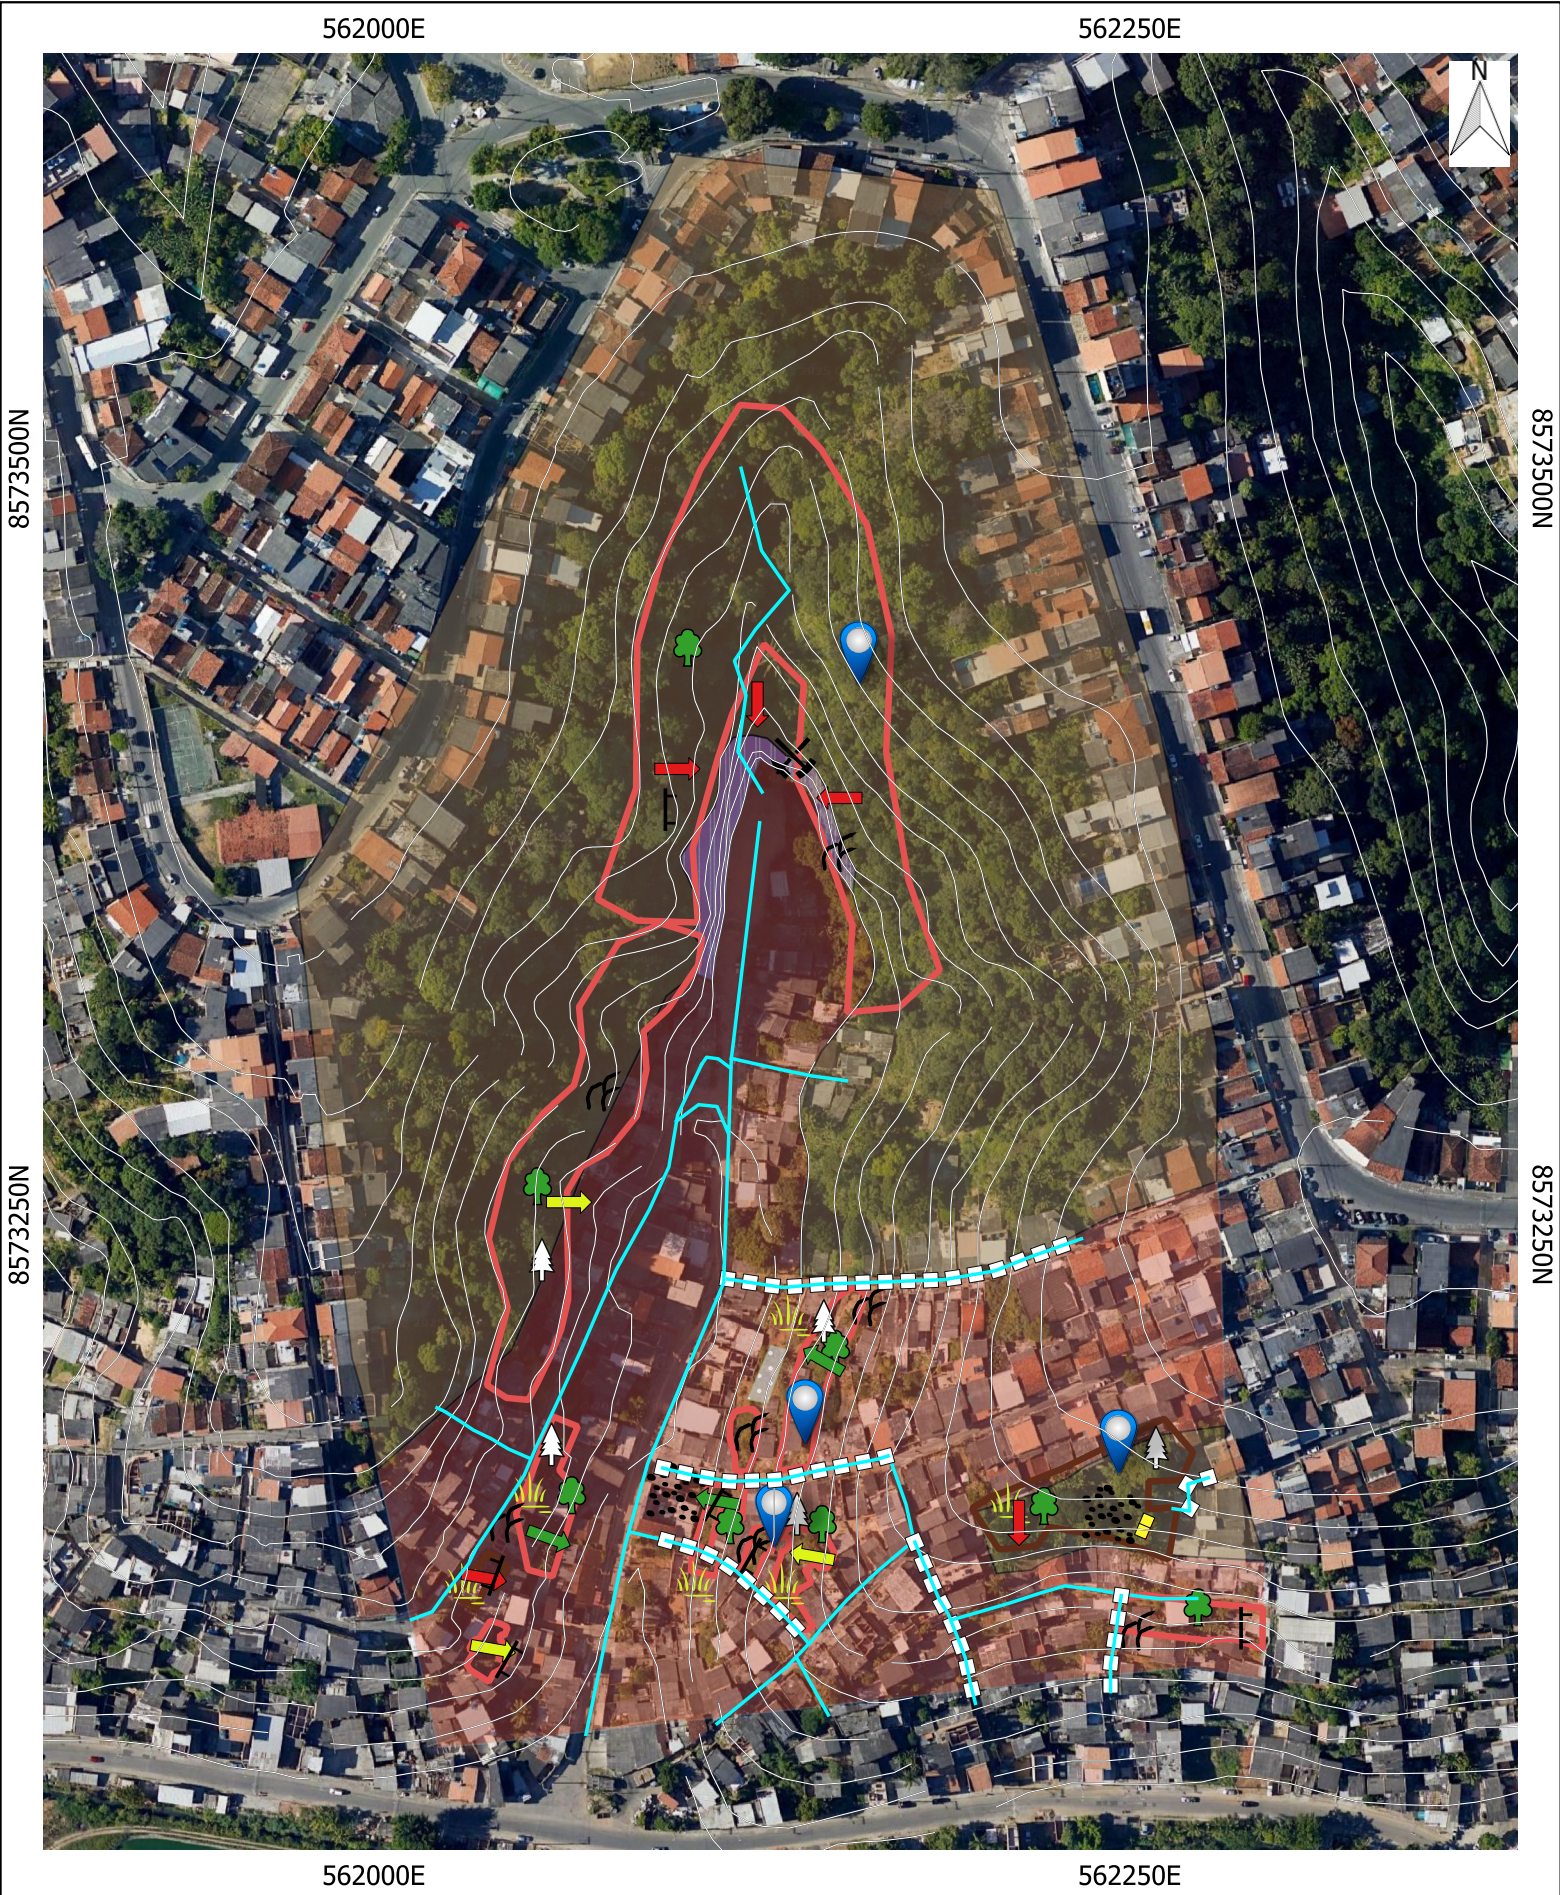
**2.1 Caracterização e Situação:** A poligonal possui perímetro de 1,42 km e 12,6 ha de área e localiza-se na porção noroeste da cidade do Salvador. A área da poligonal apresenta encostas côncavo-convexas íngremes, com altura variando de 20 a 60 metros e inclinação maior do que 60°.

**2.2 Geologia e Geotecnia:** A área está nos Domínios Geológico-Geotécnicos II (Depósitos de Cobertura Sedimentar Continental Terciária da Formação Barreiras) e IV (Embasamento Cristalino). As encostas, em sua maioria, recobertas por material remobilizado em contato com o manto de alteração e/ou sedimentos da Formação Barreiras, apresenta baixos valores de resistência ao cisalhamento. As ações antrópicas de ocupação desordenada, produzem solos soltos, e quando no contato geológico supracitado, potencializam as zonas de instabilidade.

**2.3 Drenagem:** A drenagem natural ocorre na rua principal, porém confinada no sentido Sul da poligonal, onde intercepta com o Rio Cambonas, não confinado no sentido leste, que possivelmente desemboca no curso d'água fora da área de estudo. A rede de esgotamento abrange cerca de 100% da área, A drenagem pluvial contempla 100% da área, estando em bom estado de conservação.

A poligonal apresenta cerca de 50% de ocupação residencial, cujas construções se encontram no entorno de antiga pedreira, que apresenta vulnerabilidade e fatores predisponentes ao deslizamento e a queda de blocos rochosos. Dos 10 pontos críticos monitorados, 4 ficaram inalterados, 5 agravados e um novo ponto foi criado (P10). Os fatores agravantes dos deslizamentos têm relação à vulnerabilidade natural do substrato, que é marcado por instabilidades geradas pelo fraturamento intenso de taludes rochosos, associados a sobreposição de manto de alteração e sedimentos do grupo Barreiras. Esse fator é agravado por cortes verticalizados, descarte de lixo/entulho e o lançamento de águas servidas, que potencializam a incidência de ravinamentos e cicatrizes de deslizamento de terra. Portanto, classifica-se, o grau de suscetibilidade a deslizamento como alto.

Alto
