# MAPA DE RISCO - VENTURINO

DEFESA CIVIL DE SALVADOR

# MAPA DE MONITORAMENTO - VENTURINO

# MAPA DIAGNÓSTICO - VENTURINO

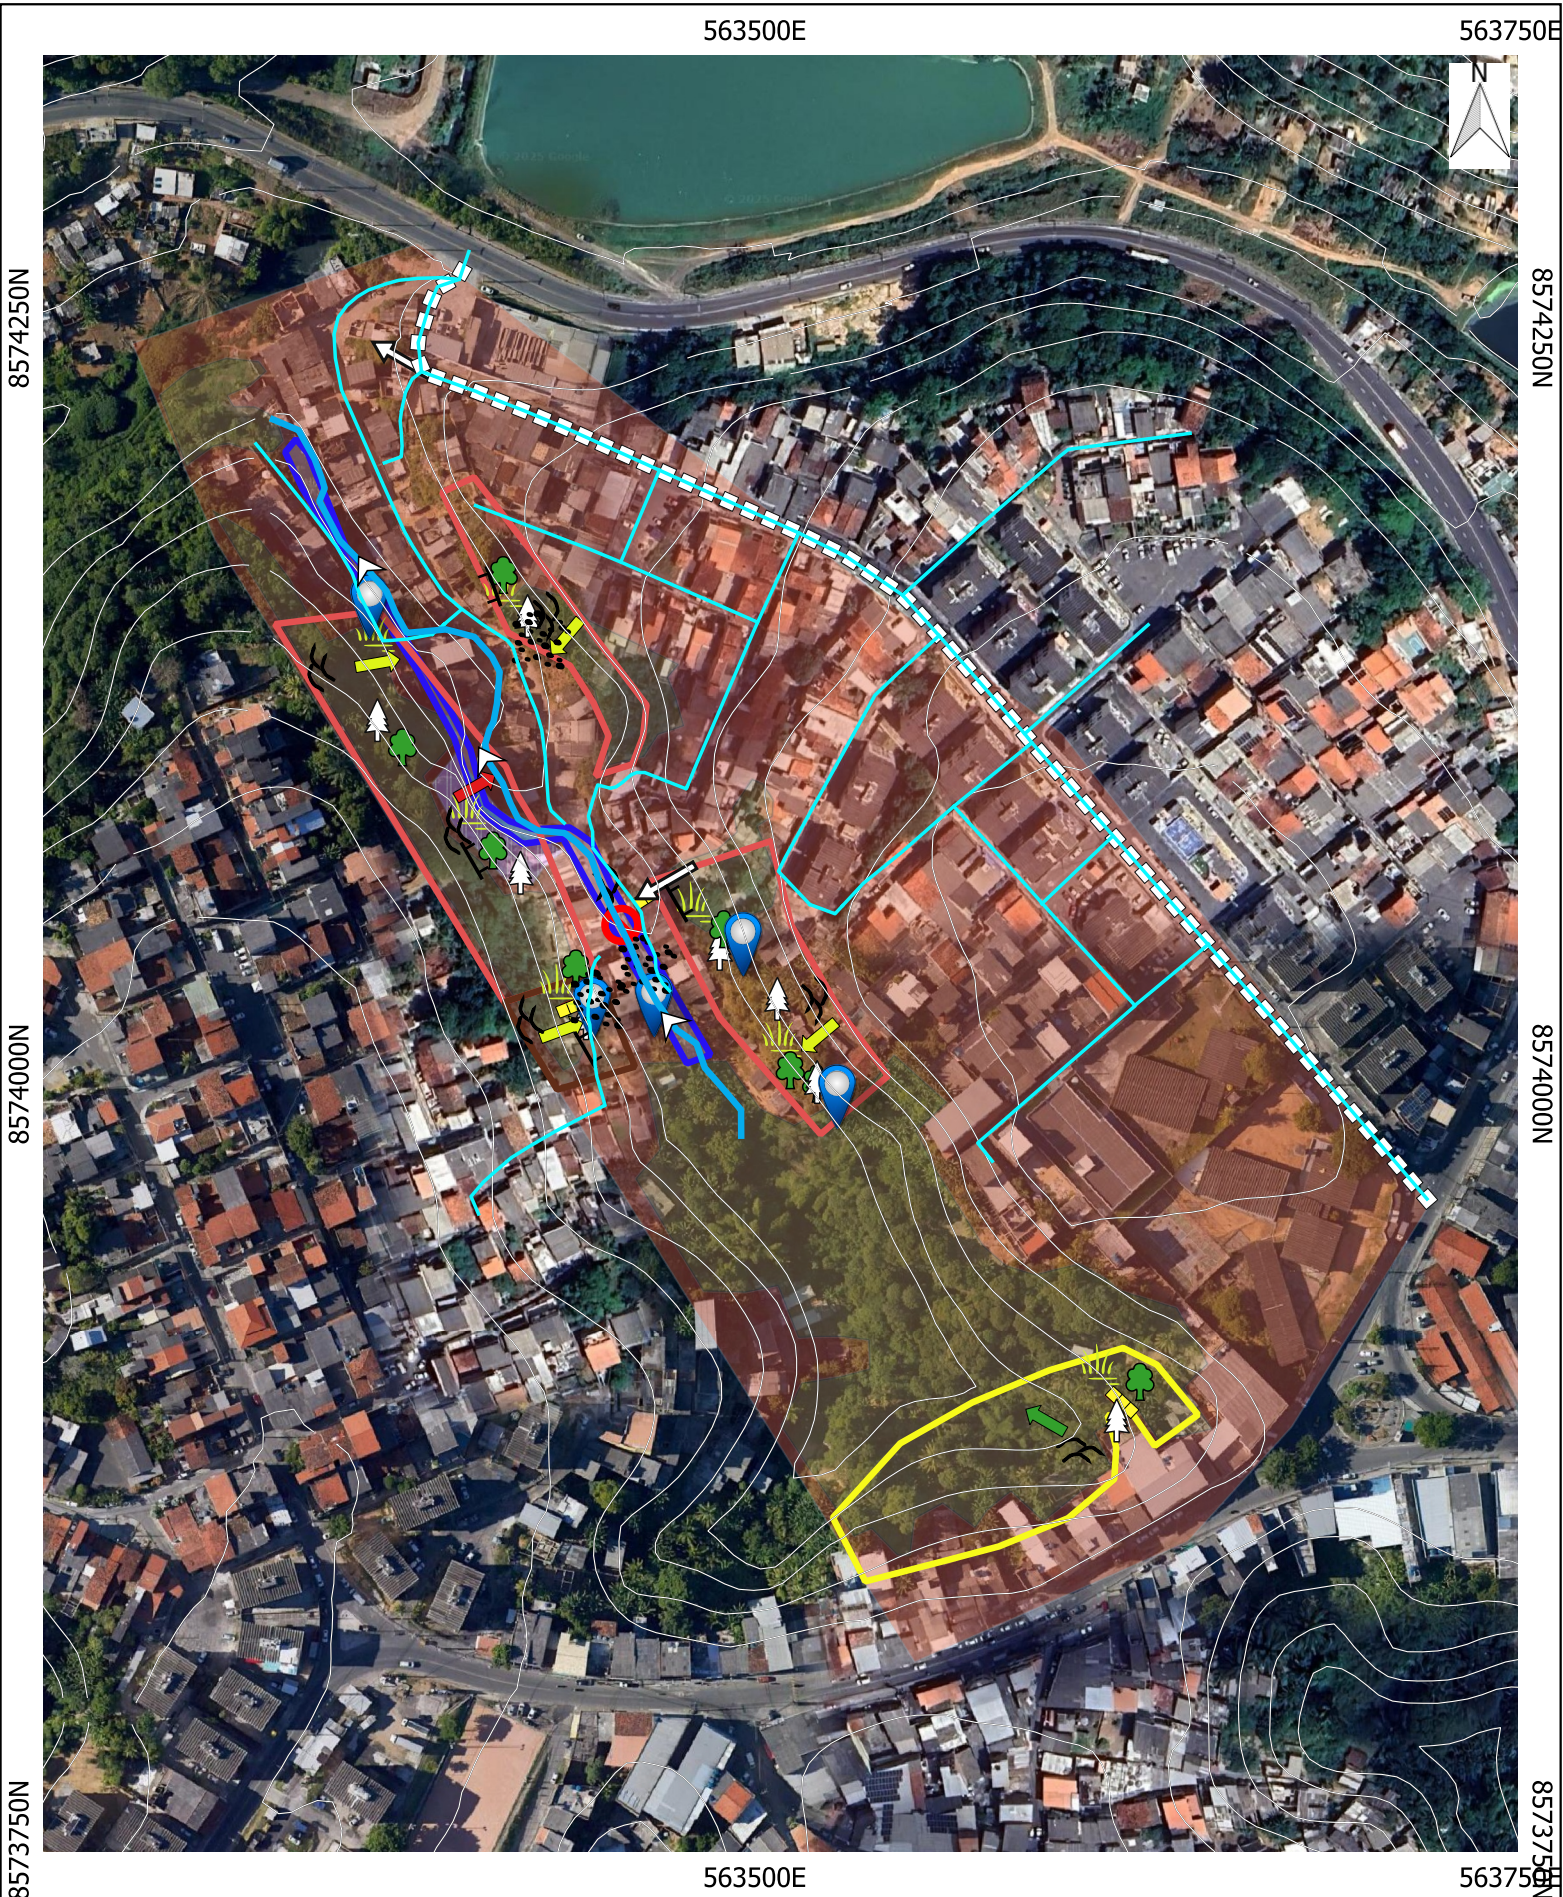
A área apresenta alta suscetibilidade a deslizamentos ao longo da poligonal, dada a declividade que varia de moderada a alta, a amplitude elevada e ao uso e ocupação do solo de forma inadequada, principalmente. Além disso apresenta uma baixa suscetibilidade a alagamento devido ao assoreamento do rio que corta a poligonal e o aterramento com entulho. Nesse contexto, casas contidas na região da avenida Venturino, dentro do vale, encontram-se em alto risco geológico. Como principal agravante para ocorrência de deslizamentos, verifica-se o descarte indevido de lixo/entulho e lançamento de água servida/esgoto doméstico sobre a encosta, além da instabilidade decorrente da ocupação indevida, gerando talude de corte e promovendo o desconfinamento da encosta.

Alto
