# MAPA DE RISCO - VIA PITUAÇU 2

## VIA PITUAÇU 2

SÃO RAFAEL

SETOR DE MONITORAMENTO DE  
ÁREAS DE RISCO - SEMAR

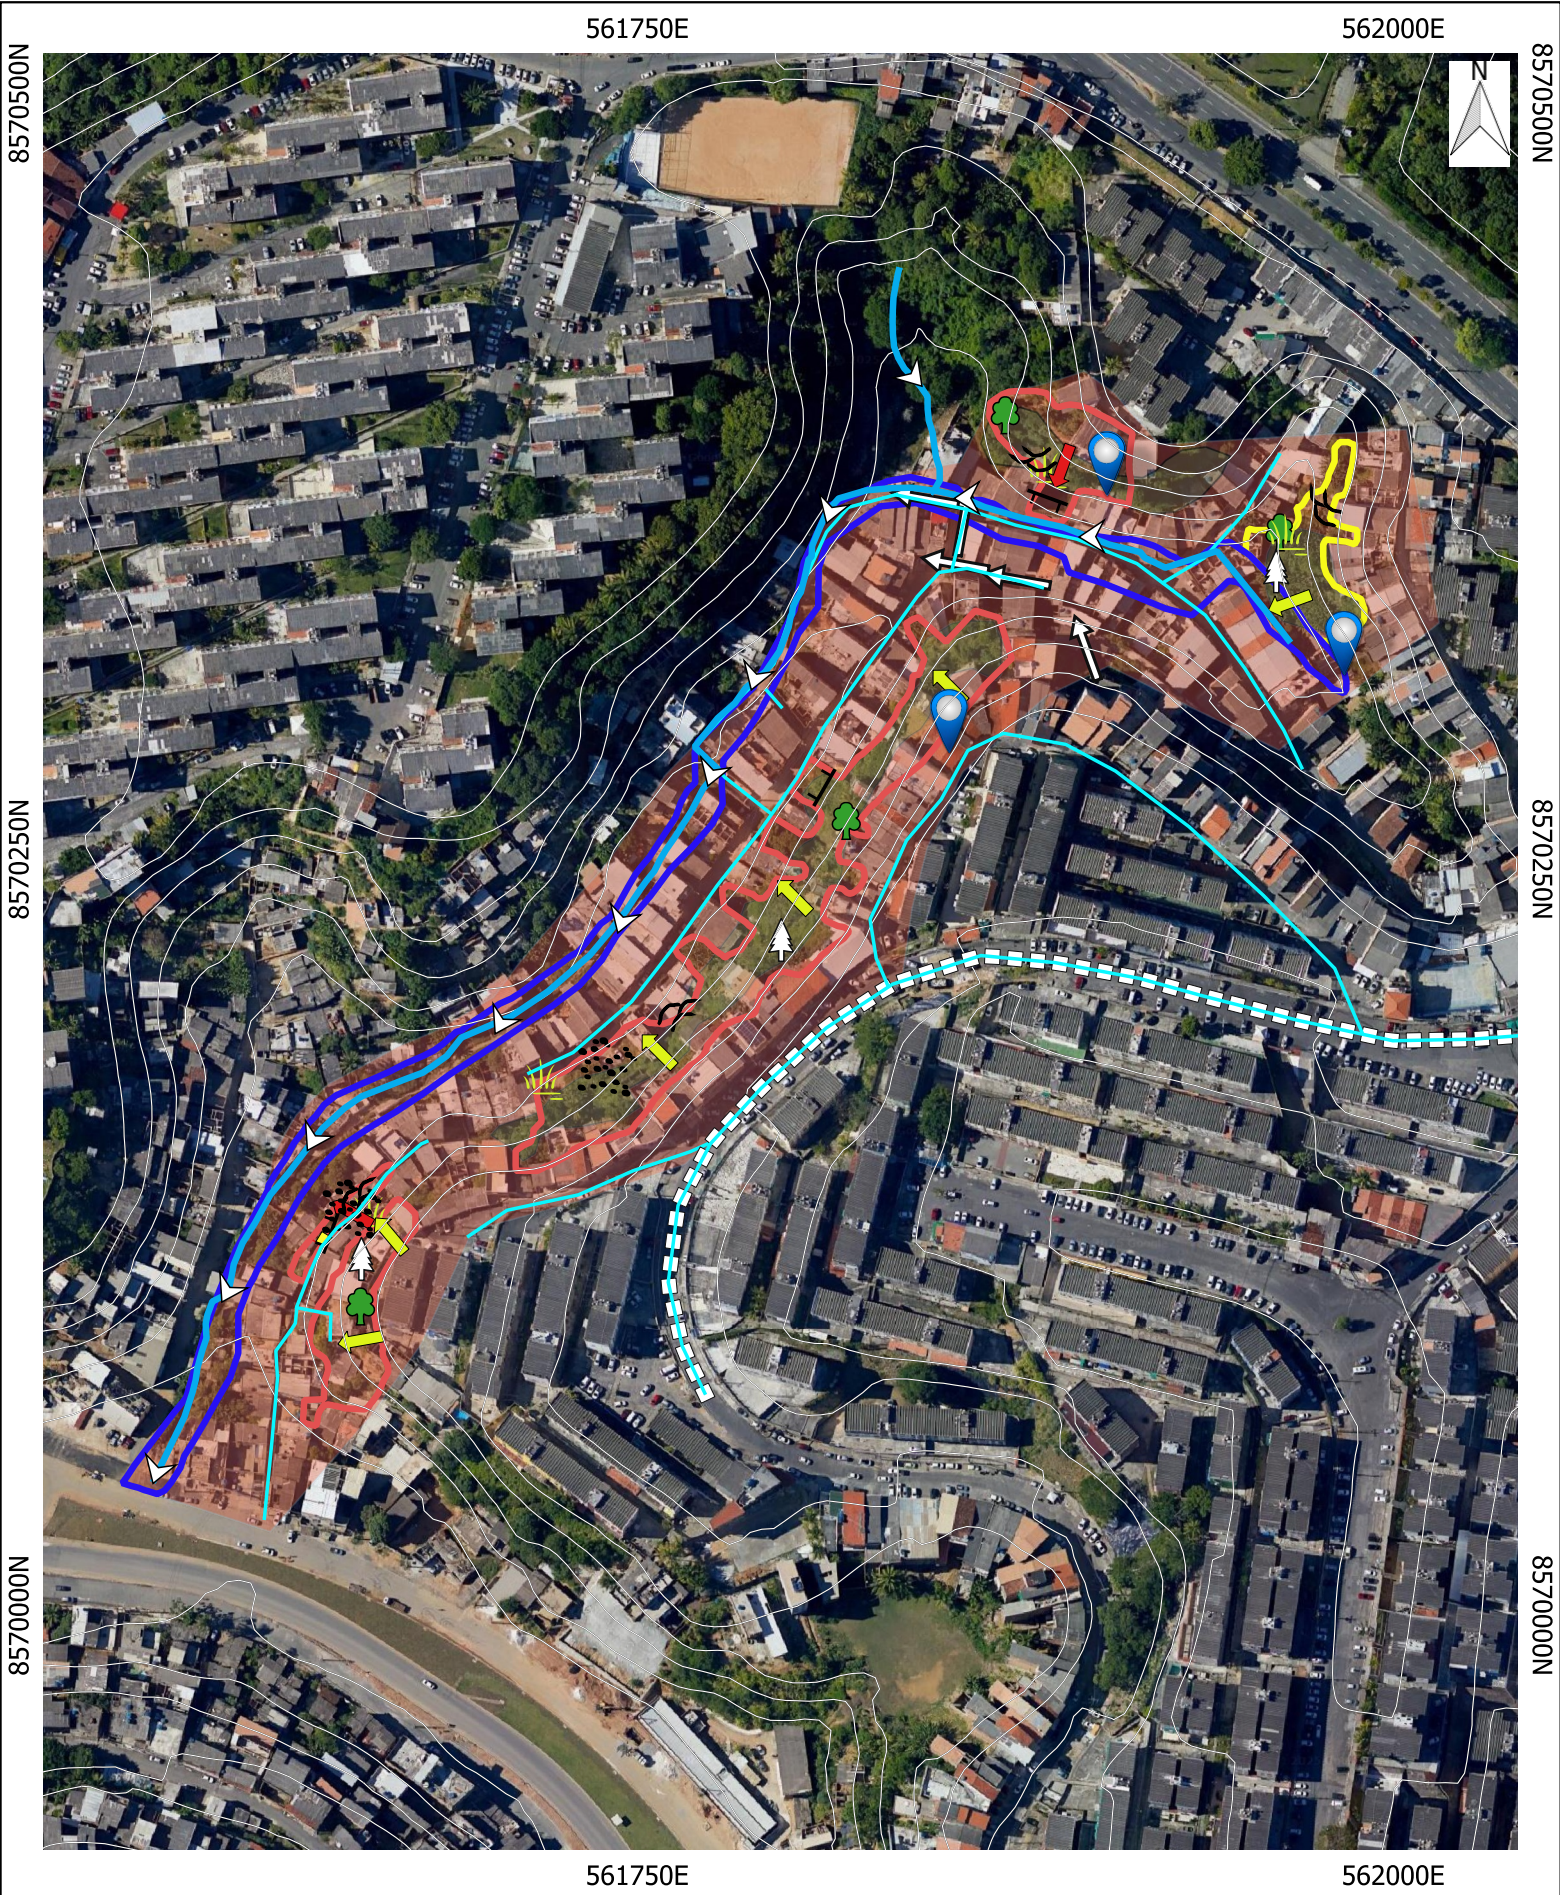
MAPA DIAGNÓSTICO - VIA PITUAÇU 2

2.1 Caracterização e Situação: A área possui 4,51 há e 1298,34 de perímetro, sendo localizada na cidade do Salvador, inserida no Bairro de São Marcos, podendo ser alcançada pela BR324, depois na Rua da Indonésia, posteriormente na Avenida Gal Costa até ingressar no centro da poligonal, na Travessa Pituaçu. A ocupação é estimada em 80%, consistindo em habitações de até 3 pavimentos de renda média/baixa.

2.2 Geologia e Geotecnia: Os solos remobilizados dominantes na área, derivam das unidades geológicas da Formação Barreiras. Do ponto de vista geotécnico, de acordo com o PDE/2004, a área se encontra inserida nos Domínios Geológico-Geotécnicos II e IV (Depósitos de Cobertura Sedimentar Continental Terciária e Embasamento Cristalino Pré-cambriano), predominando sobre essas unidades o solo remobilizado com intensa ação antrópica na área.

2.3 Drenagem: A área da poligonal possui um riacho, afluente do rio Pituaçu, que percorre a área no sentido de nordeste para sudoeste. Quanto à infraestrutura, a rede de esgotamento abrange aproximadamente 60% da área, enquanto a drenagem pluvial é carente e deficiente, com abrangência menor que 5% da área.

Os seis pontos críticos apresentam fatores predisponentes para deslizamentos e alagamentos. Destes, 1 ponto já foi eliminado (P4), 1 foi agravado (P7) e 5 ficaram inalterados (P1, P2, P3, P5 e P6), tendo como agravantes dos deslizamentos, a presença de ravina, causada pelo escoamento superficial concentrado sobre a encosta, lançamento de água servida/esgoto, cortes verticalizados e descarte de lixo/entulho, além da presença de vegetação ineficiente. Já os agravantes dos alagamentos, são a falta de macrodrenagem, lançamentos de esgoto doméstico e descarte de lixo/entulho, causando assoreamento de canais, produzindo alagamentos em períodos chuvosos. Com base nos critérios atinentes ao risco geológico, classifica-se a área da poligonal como de alta suscetibilidade a deslizamentos de terra e a alagamentos.

| 4. GRAU DE RISCO |
|---|
| Alto |
