# MAPA DE RISCO - VIA PITUAÇU

# MAPA DE MONITORAMENTO - VIA PITUAÇU

MAPA DIAGNÓSTICO - VIA PITUAÇU

Relatório Diagnóstico

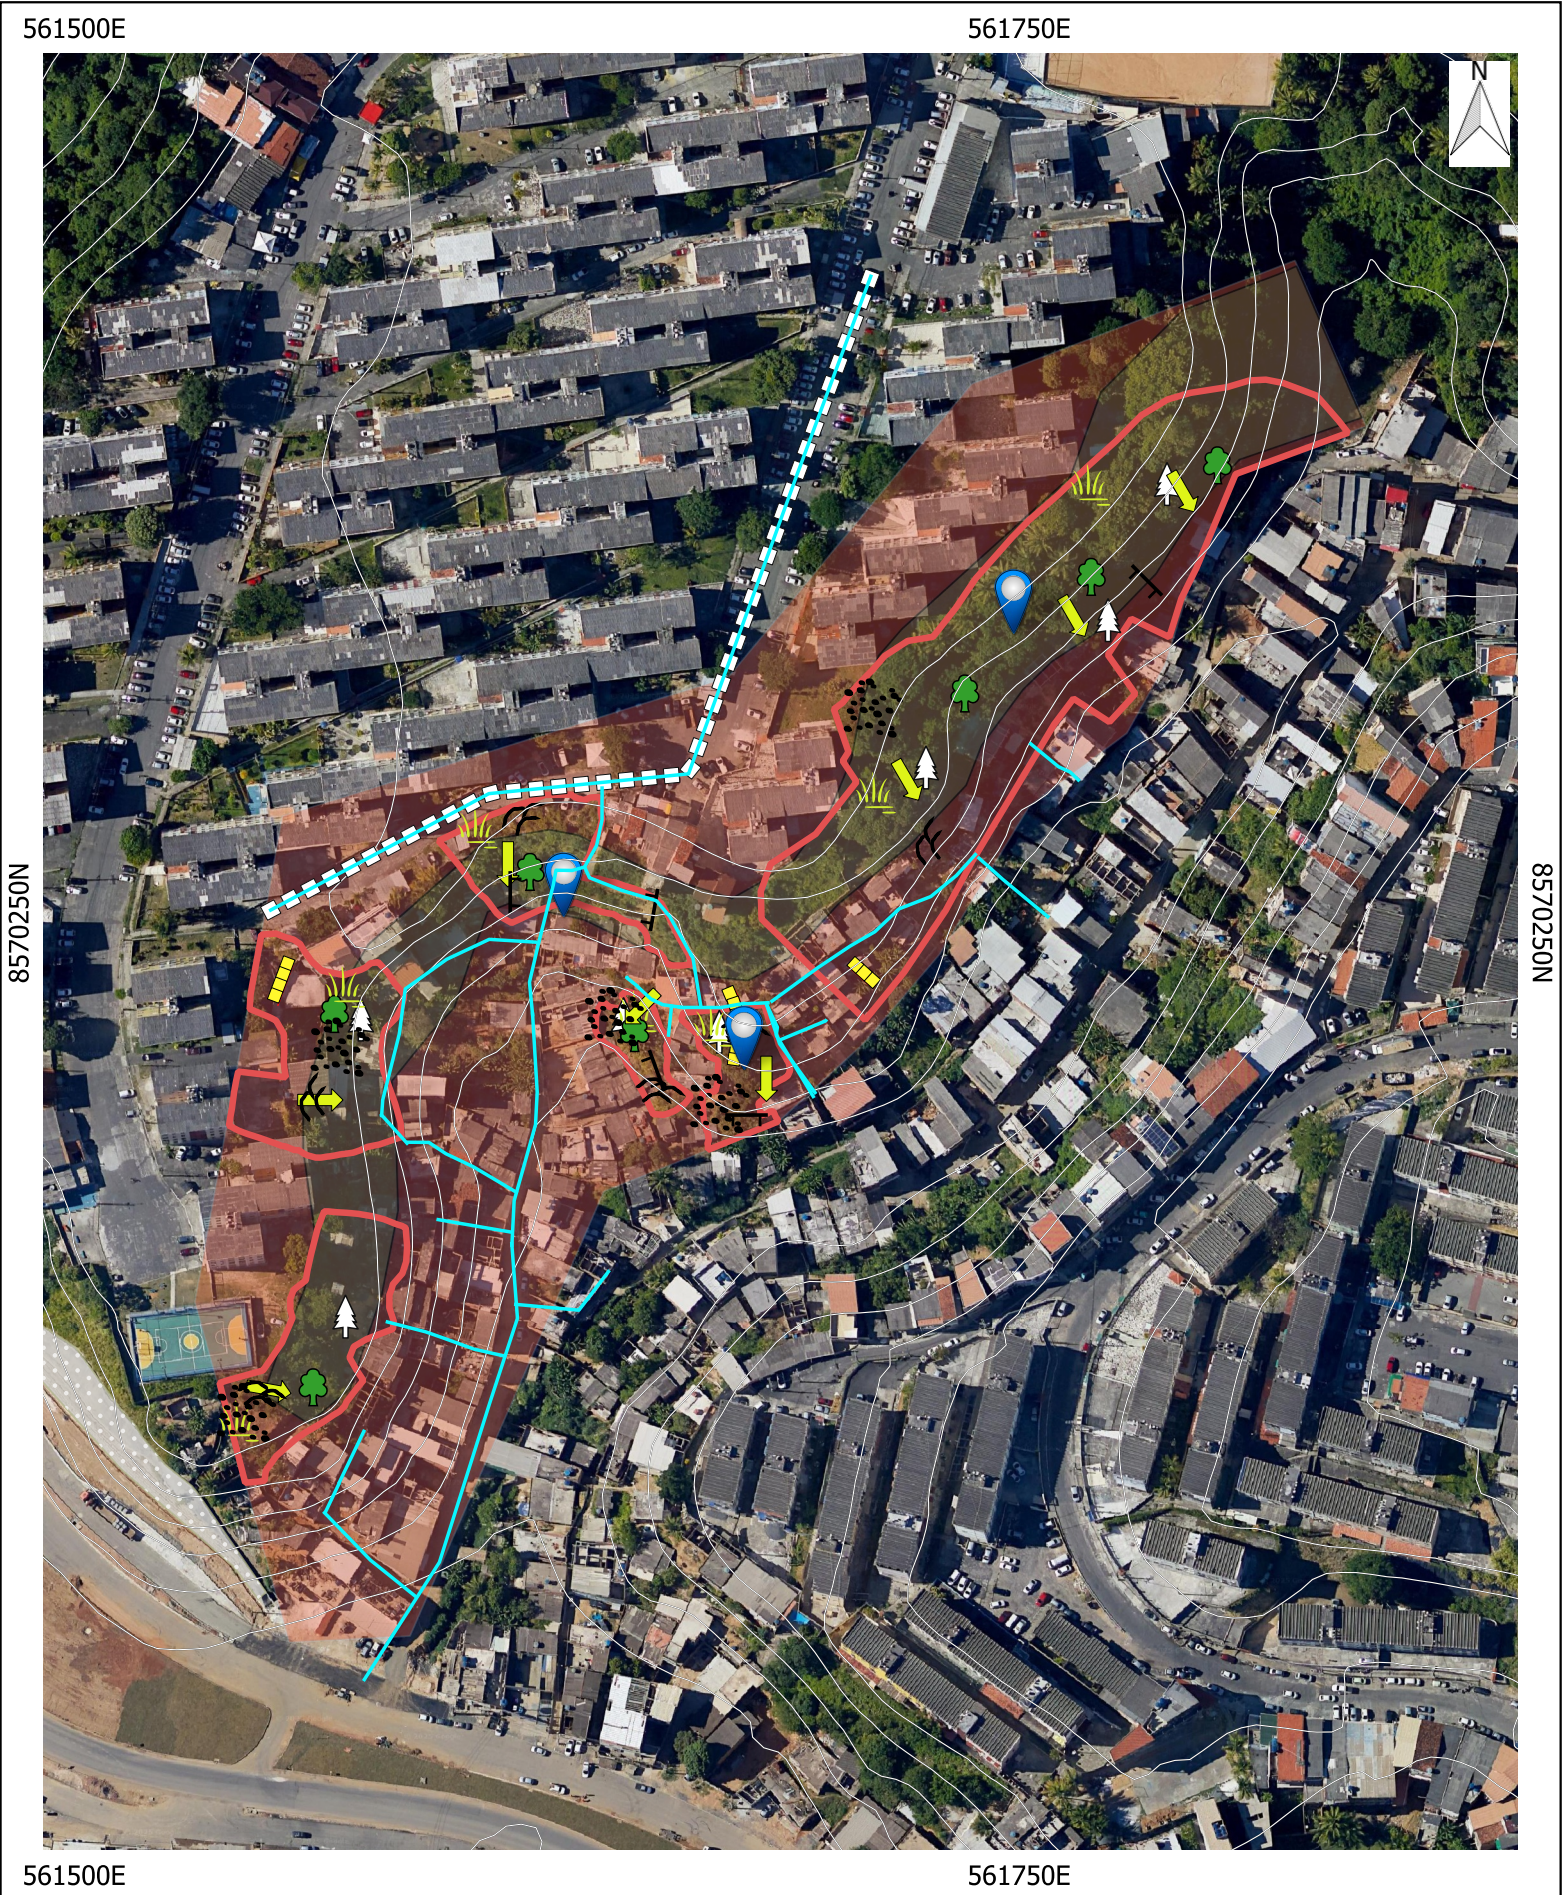
2.3 Drenagem: A área da poligonal é desprovida de rios e córregos. Quanto à infraestrutura, a rede de esgotamento abrange aproximadamente 95% da área, enquanto a drenagem pluvial abrange cerca de 10% da área, sendo ineficiente.

Os seis pontos críticos monitorados apresentam fatores predisponentes para deslizamento. Destes, 3 foram agravados (P1, P3 e P4) e 3 inalterados (P2, P5 e P6), tendo como principais agravantes, a presença de ravina, causada pela incidência de escoamento superficial concentrado sobre a encosta, feições antrópicas, como lançamento de água servida/esgoto doméstico, cortes verticalizados e descarte de lixo/entulho, além da presença de vegetação ineficiente. Dessa forma, com base nos critérios atinentes ao risco geológico e no monitoramento dos pontos críticos, classifica-se a área da poligonal como de alta suscetibilidade e vulnerabilidade a deslizamentos de terra.

Alto
